## ACCIÓN A1: ESTUDIO HIDROGEOMORFOLÓGICO

### Enclave de actuación en el río Estorãos (Portugal)

Diciembre 2018

LIFE 16/NAT/ES/000771

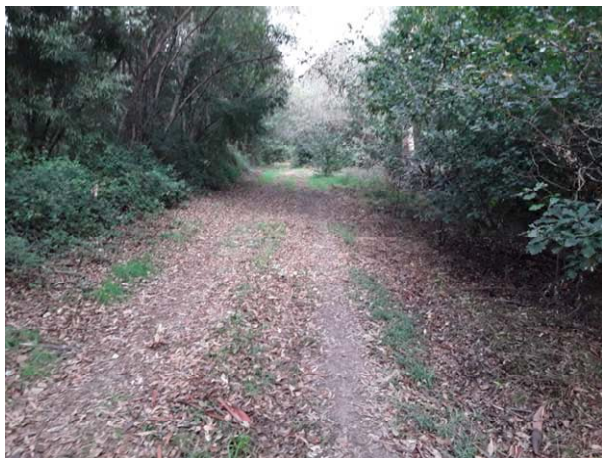
1. Camino que recorre el enclave de norte a sur.

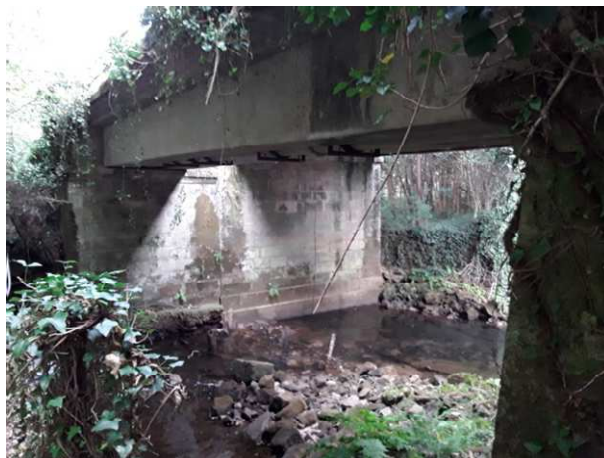
2. Puente sobre el río Estorãos.

Se han identificado dos puentes en el río Estorãos, uno al inicio y otro al final del enclave. Además el del inicio del enclave tiene una pequeña escollera asociada de unos 8 m de longitud.

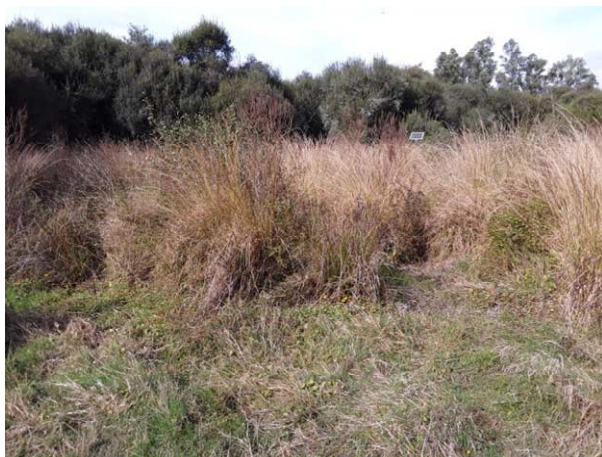
3. Parcela ubicada en el sector sureste en la que se van a llevar a cabo actuaciones.

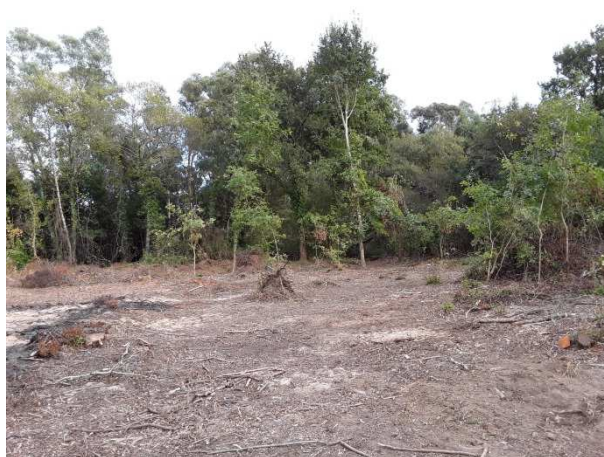
4. Parcela sobre la que se van a llevar a cabo actuaciones en el sector suroeste.

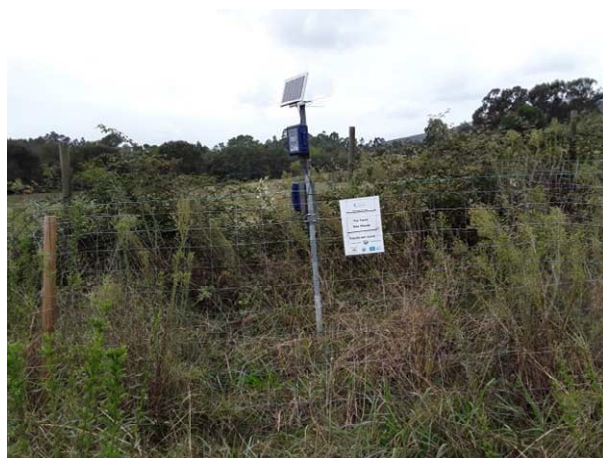
5. Parcela de la zona noreste sobre la que se van a llevar a cabo actuaciones.

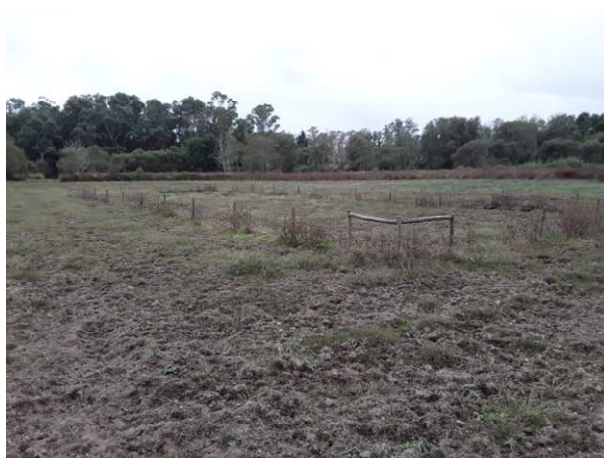
5. Parcela de la zona noroeste sobre la que se van a llevar a cabo actuaciones.

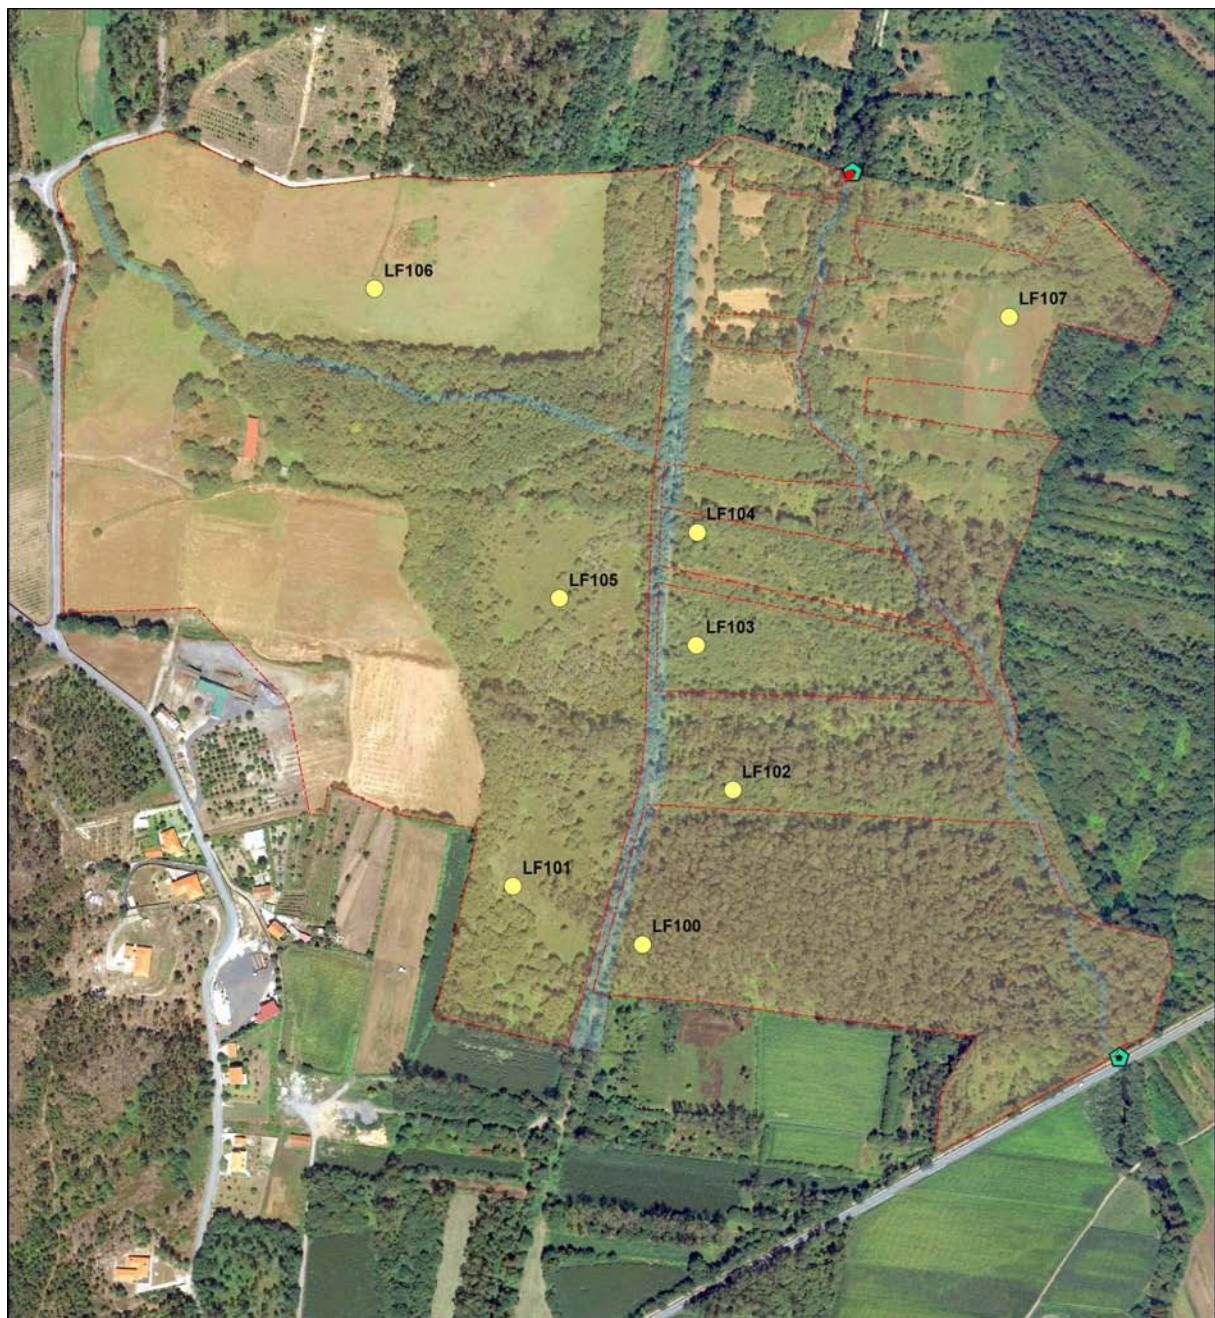
ENCLAVE DE ACTUACIÓN C8-01-01

Incluye el mapa con la cartografía geomorfológica según las categorías descritas anteriormente. La escala del mapa es 1:5 000.

El emplazamiento también es recorrido por un canal de morfología artificial, trazado rectilíneo N-S y con una anchura media de unos 4 m, que divide el emplazamiento en dos partes de tamaño similar. Paralelo a él, por su margen izquierda, discurre una senda. Adicionalmente, otro arroyo natural recorre la margen derecha con una disposición E-O y desemboca en el canal central.

Los terrenos más cercanos a la red de canales se caracterizan por presentar una densa cubierta vegetal de saucedas y alisedas, aunque tanto en el extremo suroccidental como en el nororiental pueden reconocerse amplias parcelas desprovistas de vegetación. Representan terrenos con zonas deprimidas y abundantes evidencias de encharcamientos prolongados. En los terrenos de la margen derecha pueden reconocerse alineaciones arbóreas que podrían estar relacionadas con antiguos trazados de canales, más sinuosos al actual. También se reconocen en la zona amplias parcelas desprovistas de vegetación arbórea destinadas a usos agropecuarios. Estos terrenos, aunque presentan menores evidencias de encharcamiento por deficiencia de drenaje, forman parte del fondo aluvial siendo terrenos potencialmente inundables por desbordamientos fluviales.

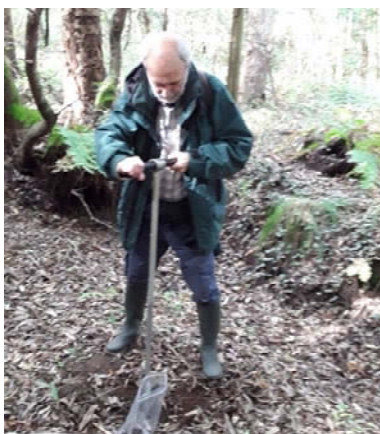
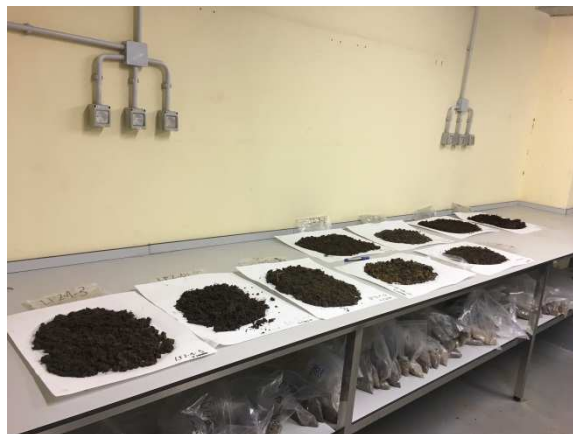
A continuación, se procedió al secado al aire de las muestras, salvo en los casos que tenían un elevado contenido en humedad que se metieron en estufa durante 48-72 horas a 30°C.

Figura 2. Proceso de toma de muestras en campo (izquierda) y de secado de muestras al aire (derecha).

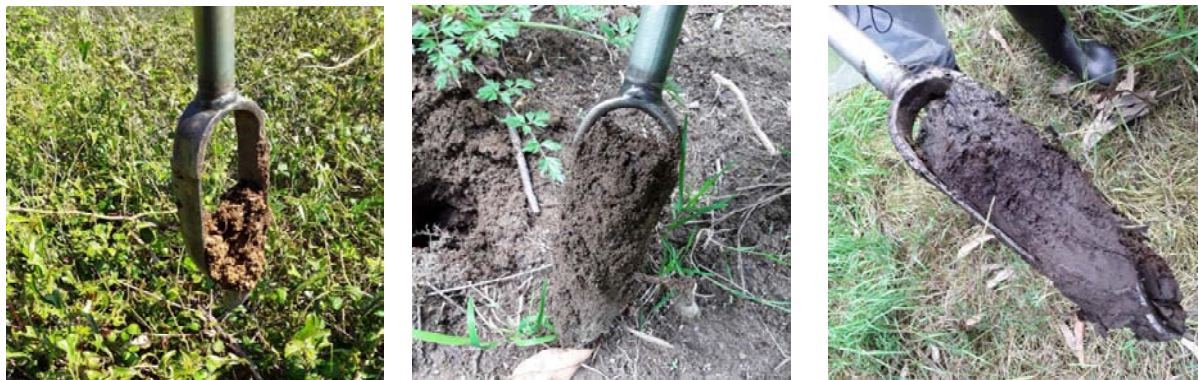
incremento de la densidad, una disminución de la permeabilidad y por tanto, una mayor compactación (Rosetti, 2005). En la Figura 3 se muestra un ejemplo del toma-muestras con suelos de diferente grado de compactación.

Figura 3. Ejemplos de muestras con diferentes grados de compactación, de izquierda a derecha, muestra con baja compactación, con compactación media y con compactación alta.

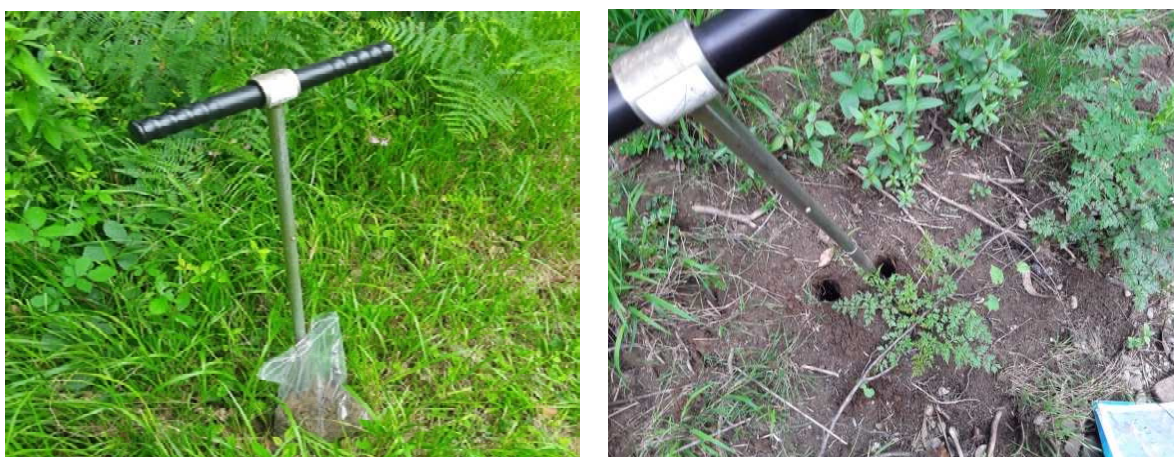
Figura 4. Ejemplos de cobertura vegetal superficial de la categoría *Herbácea*, a la derecha con cobertura *Total* y a la izquierda con cobertura *Parcial*.

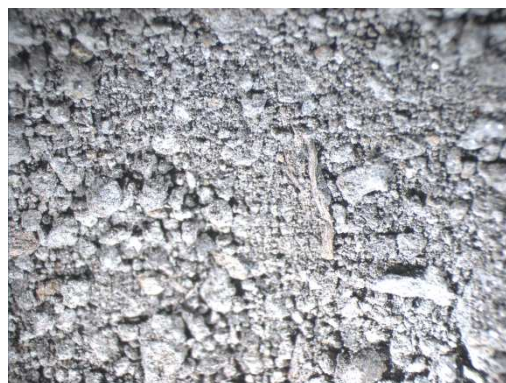
#### Foto lupa (fracción <2 mm)

La fracción gruesa (>2mm) está constituida por agregados compactos de partículas arcillosas y limosas. En cuanto a la fracción fina (<2mm) predomina la presencia de arcillas, sueltas y en pequeños agregados, y limos.

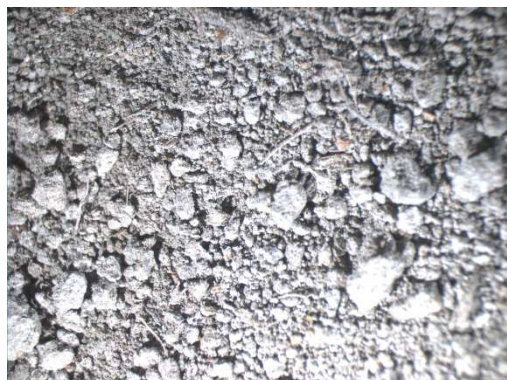
#### Foto lupa (fracción <2 mm)

La fracción gruesa (>2mm) está constituida por agregados compactos de arcillas entremezclados con raíces. En cuanto a la fracción fina (<2mm) predomina la presencia de arcillas, sueltas y en pequeños agregados, y limos.

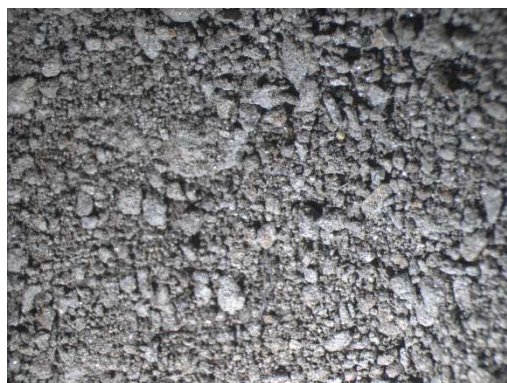
#### Foto lupa (fracción <2 mm)

La fracción gruesa (>2mm) está constituida por agregados compactos de partículas finas. En cuanto a la fracción fina (<2mm) predomina la presencia de arcillas, sueltas y en pequeños agregados, y limos.

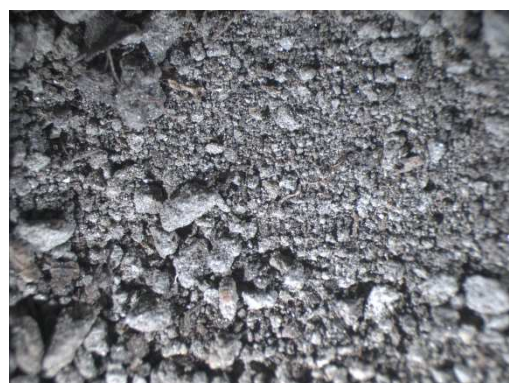
#### Foto lupa (fracción <2 mm)

La fracción gruesa (>2mm) está constituida por agregados compactos de arcillas entremezclados con raíces. En cuanto a la fracción fina (<2mm) predomina la presencia de arcillas, sueltas y en pequeños agregados, limos y en menos proporción arenas.

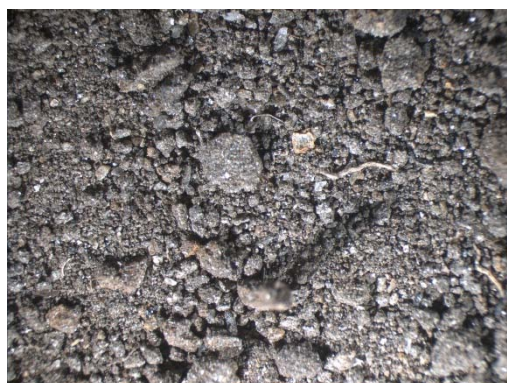
#### Foto lupa (fracción <2 mm)

La fracción gruesa (>2mm) está constituida por agregados poco compactos de partículas finas. En cuanto a la fracción fina (<2mm) predomina la presencia de arcillas, sueltas y en pequeños agregados, y limos.

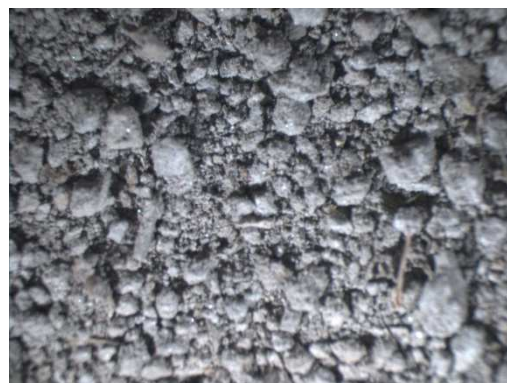
#### Foto lupa (fracción <2 mm)

La fracción gruesa (>2mm) está constituida por agregados compactos de partículas arcillosas y limosas. En cuanto a la fracción fina (<2mm) predomina la presencia de arcillas, sueltas y en pequeños agregados, y limos.

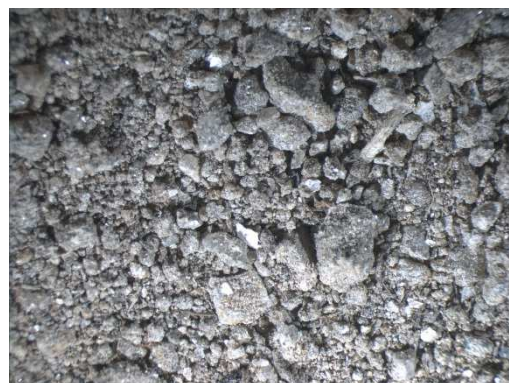
#### Foto lupa (fracción <2 mm)

La fracción gruesa (>2mm) está constituida por gravas de pequeño tamaño y agregados poco compactos de partículas finas. En cuanto a la fracción fina (<2mm) predomina la presencia de arcillas, sueltas y en pequeños agregados, limos y, en menor proporción, partículas arenosas.

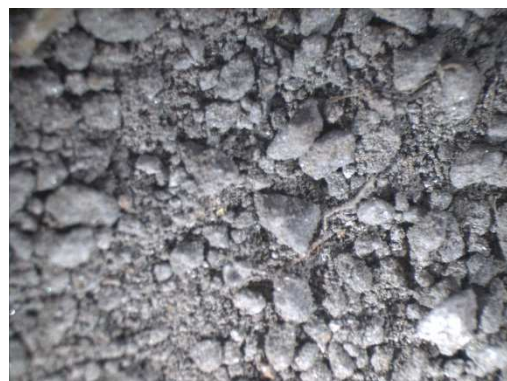
#### Foto lupa (fracción <2 mm)

La fracción gruesa (>2mm) está constituida por agregados poco compactos de partículas finas. En cuanto a la fracción fina (<2mm) predomina la presencia de arcillas, sueltas y en pequeños agregados y limos.
