## ACCIÓN A1: ESTUDIO HIDROGEOMORFOLÓGICO

### Enclaves de actuación en el embalse de Cecebre (A Coruña)

Diciembre 2018

LIFE 16/NAT/ES/000771

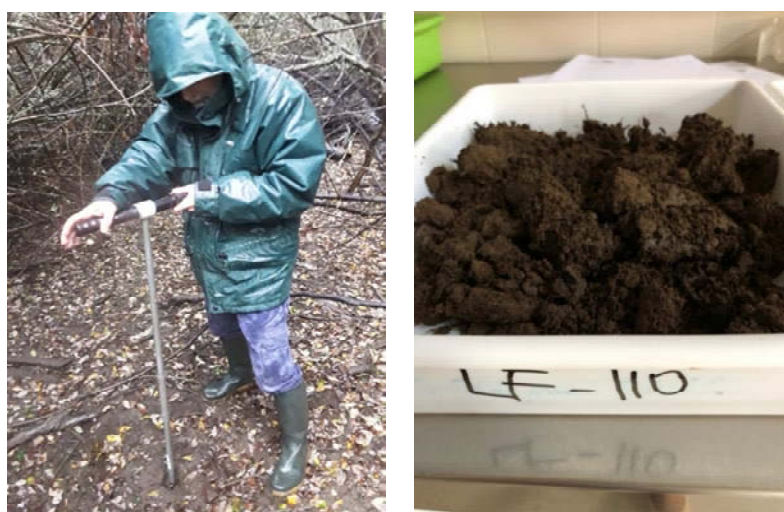
Figura 2. Proceso de toma de muestras en campo (izquierda) y de secado de muestras al aire (derecha).

En campo las muestras se almacenaron en bolsas etiquetadas con su correspondiente código, se rellenó un estadillo con los principales datos de las mismas (condiciones climáticas, profundidad, características del terreno, coloración, etc.) y se registró la localización exacta mediante dispositivo GPS.

A continuación, se procedió al secado al aire de las muestras, salvo en los casos que tenían un elevado contenido en humedad que se metieron en estufa durante 48-72 horas a 30°C.

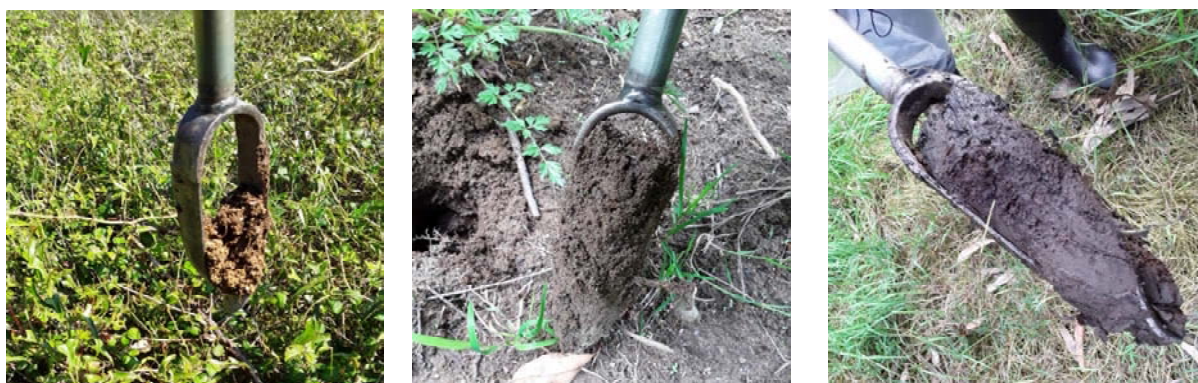
Figura 3. Ejemplos de muestras con diferentes grados de compactación, de izquierda a derecha, muestra con baja compactación, con compactación media y con compactación alta.

- Tipo suelo. En este apartado se indica si el origen del suelo es natural o antrópico.
- Compactación del suelo. Se ha clasificado de forma cualitativa indicando si es alta, media o baja en función de la resistencia a obtener la muestra en campo. A mayor resistencia, se entiende que hay un incremento de la densidad, una disminución de la permeabilidad y por tanto, una mayor compactación (Rosetti, 2005). En la Figura 3 se muestra un ejemplo del toma-muestras con suelos de diferente grado de compactación.

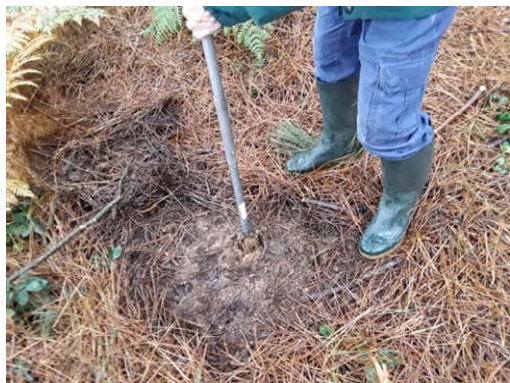
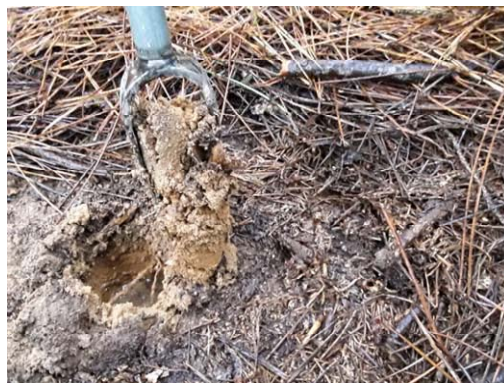
## FOTOS TOMA DE MUESTRA

Suelo cubierto de restos de hojarasca y completamente encharcado por la lluvia.

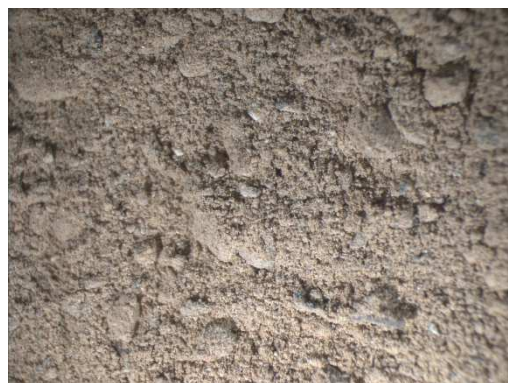
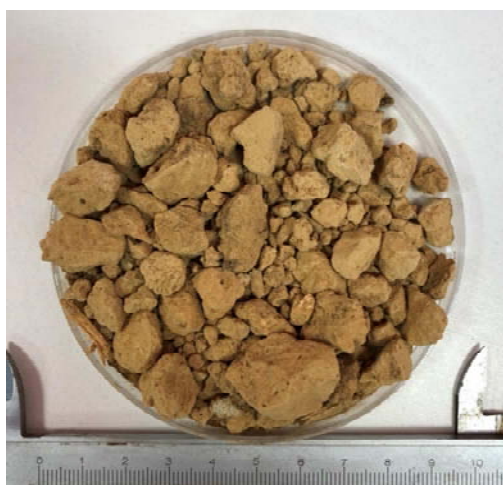
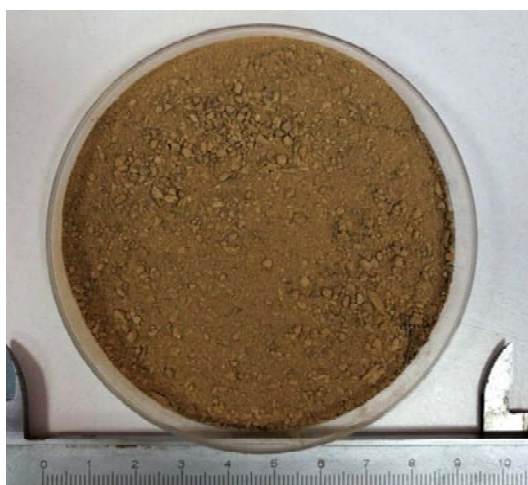
Presenta una coloración anaranjada con partículas blanquecinas y tiene escasa presencia de restos vegetales.

La fracción gruesa (>2mm) está constituida por agregados compactos de partículas arcillosas y limosas. En cuanto a la fracción fina (<2mm) predomina la presencia de arcillas, sueltas y en pequeños agregados, y limos.

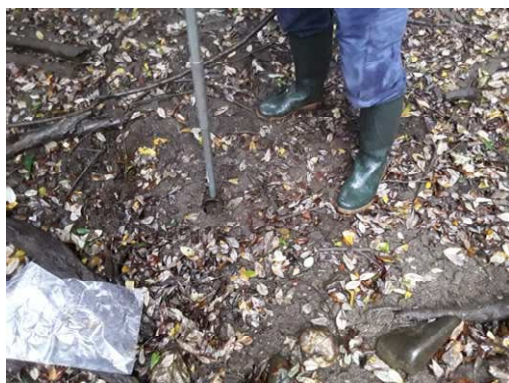
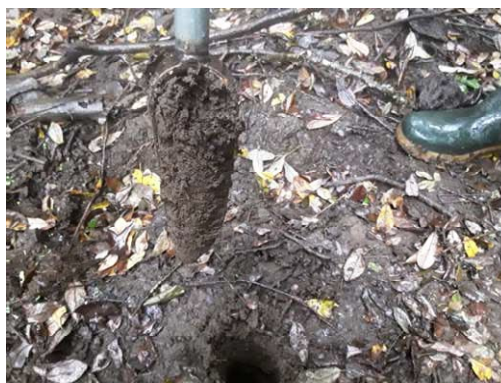
## FOTOS TOMA DE MUESTRA

Suelo cubierto de hojarasca.

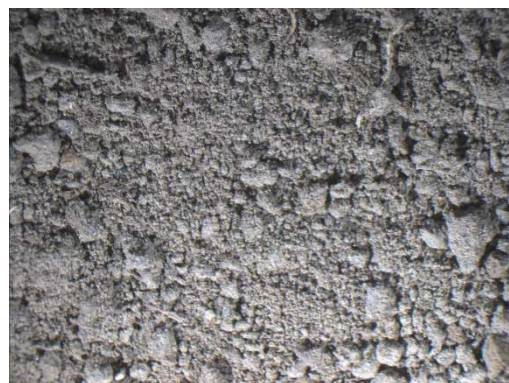
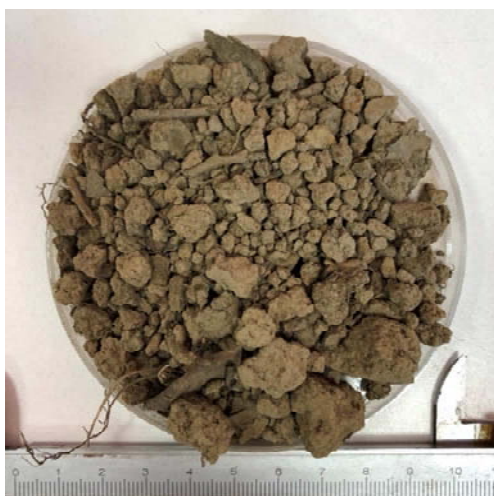
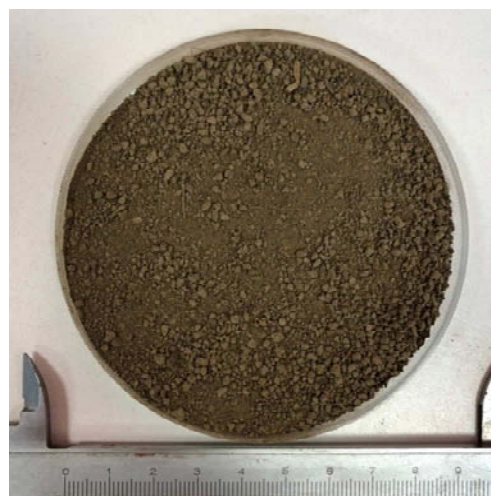
Presenta una coloración marrón grisácea y tiene algún resto vegetal.

La fracción gruesa (>2mm) está constituida de forma predominante por agregados compactos de partículas finas y también hay alguna grava suelta de pequeño tamaño. En cuanto a la fracción fina (<2mm) predomina la presencia de arcillas y limos, sueltos y en pequeños agregados.

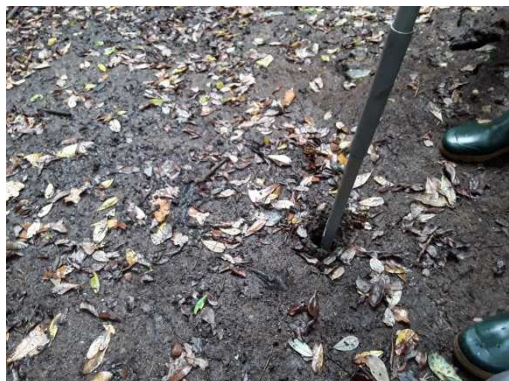
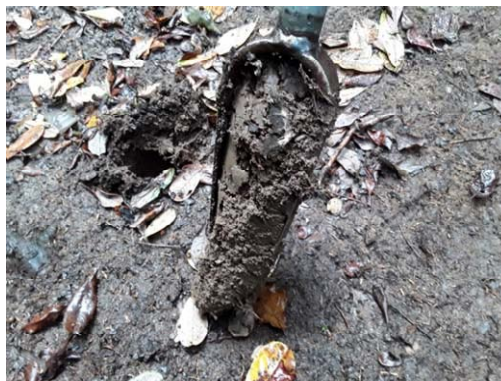
## FOTOS TOMA DE MUESTRA

La muestra presenta franjas de tonalidades anaranjadas.

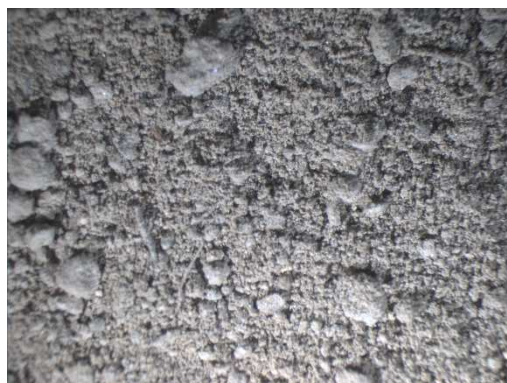
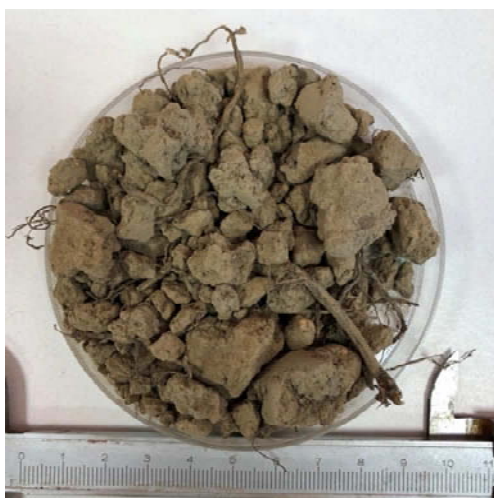
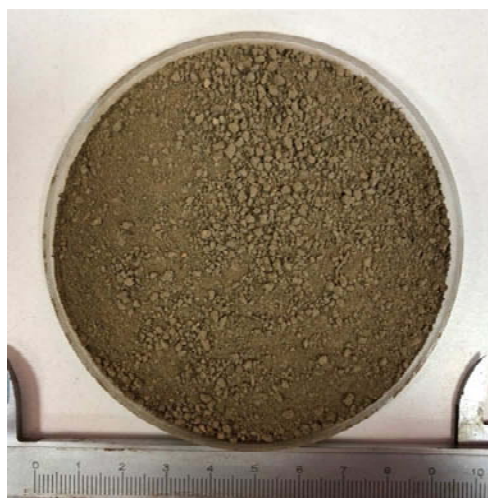
Presenta una coloración marrón grisácea y tiene algún resto vegetal.

La fracción gruesa (>2mm) está constituida de forma predominante por agregados compactos de partículas finas. En cuanto a la fracción fina (<2mm) predomina la presencia de arcillas y limos, sueltos y en pequeños agregados.
