LIFE16 NAT/ES/000771

## ACCIÓN C2. INFORME RELATIVO A LAS ACTUACIONES DE MEJORA Y RESTAURACIÓN DEL CORREDOR FLUVIAL EN LA CUENCA MEDIA DEL RÍO EO (ZEC RÍO EO GALICIA ES1120002, ZEC RÍO EO ASTURIAS ES1200023)

Junio 2021

### **INDUROT (UNIOVI)**

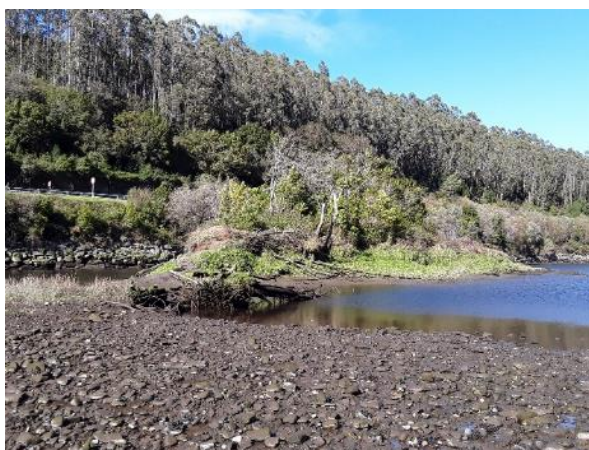
Figura 3. Aspecto general del enclave de actuación.

En noviembre de 2020, se realizó la eliminación de varios puntos invadidos por *Zantedeschia aethiopica*, y se procedió a la plantación especies de autóctonas. Más concretamente, se plantaron 35 estaquillas de *Salix atrocinerea*, 5 de *Corylus avellana*, 5 de *Laurus nobilis* y 12 de *Fraxinus excelsior* y 5 de *Acer pseudoplatanus* procedentes de plantones de vivero. Con el tiempo la sombra del estrato arbóreo, dificultará el crecimiento de las especies exóticas invasoras y disminuirá su presencia.

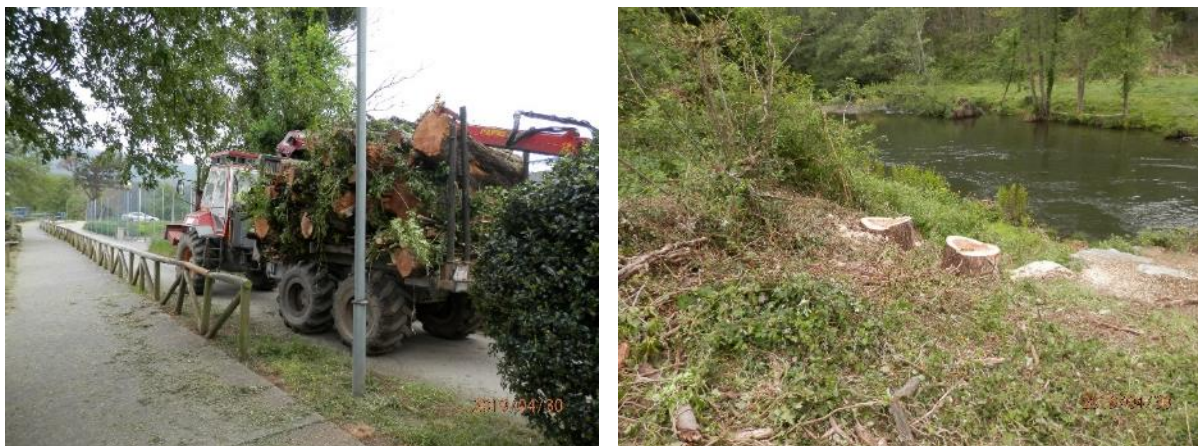
Se talaron 46 pies de plantas arbóreas exóticas de las especies *Acacia melanoxylon* y *Populus × canadensis* (Tabla 2) y 20 alisos enfermos, utilizando para ello la ayuda del autocargador para las labores de apeo y apilado de la madera (Figura 5).

Figura 5. Operarios de Tragsa eliminando con ayuda de la maquinaria los árboles talados. (izquierda) y sector del enclave donde se han eliminado *Populus x canadensis* (derecha).

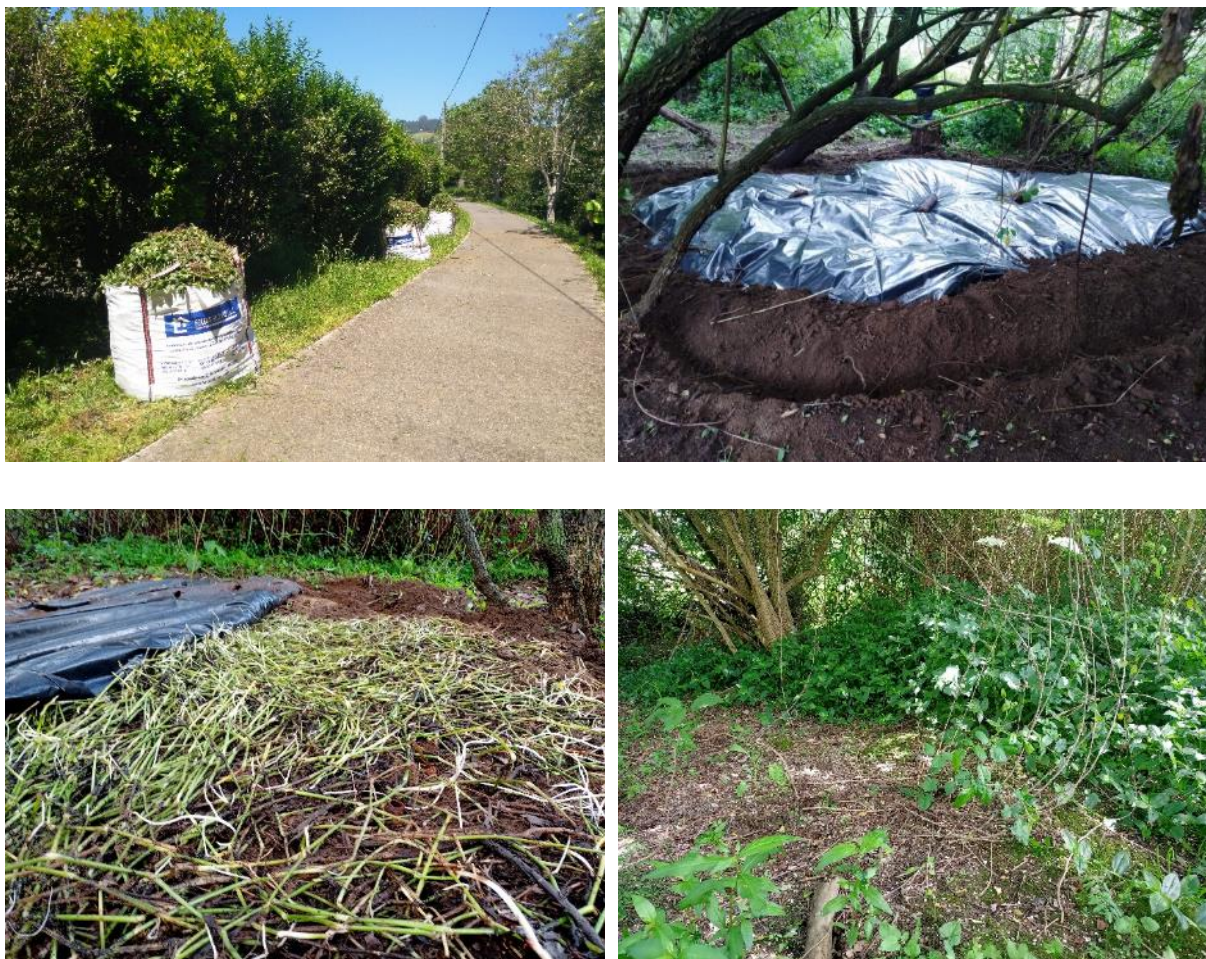
Además, para la tradescantia se utilizó un método experimental, aplicado con otras especies en enclaves de actuación de la acción C1 (*Arundo donax* y *Acacia melanoxylon*) del proyecto. Durante julio del año 2020 se cubrió con una lona plástica opaca el suelo que estaba ocupado por esta especie, con la idea de que la planta se muera por asfixia. Debido a las crecidas y al peligro de que el agua se llevara la lona, se tuvo que retirar en el mes de diciembre. Retirada la lona, en condiciones críticas por la falta de radiación solar, la tradescantia había perdido por completo las hojas. Se notó un rebrote a partir de fragmentos subterráneos del tallo que tenían una coloración fuertemente amarilleada por falta de clorofila. Después de 5 meses de la retirada de la lona, la tradescantia ha desaparecido casi por completo del área cubierta, mientras que en las áreas cercanas llega a cubrir la totalidad del sotobosque. El método del acolchado ha dado buenos resultados

Figura 6. Big-bags con la tradescantia eliminada de este enclave en el año 2020 (arriba-izquierda) y zona en la que se tapó con la cubierta plástica para su eliminación en julio 2020 (arriba-derecha). Tradescantia defoliada después de retirar la lona en diciembre 2020 (abajo-izquierda) y situación del área experimental en mayo 2021 (abajo-derecha).

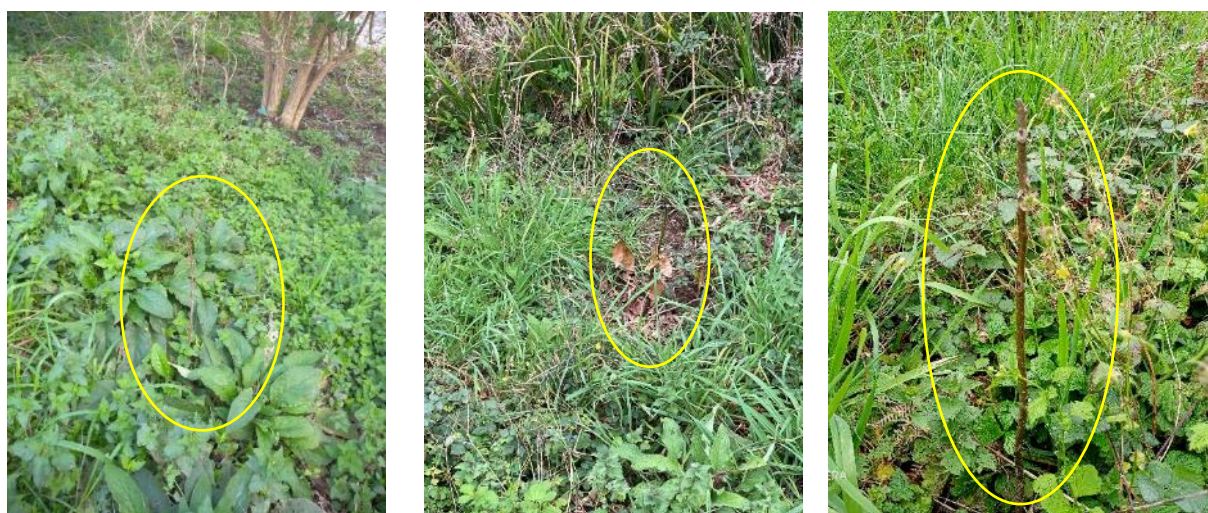
Figura 7. Varios sectores del enclave con plantaciones de diferentes especies: sauce (izquierda), laurel (centro) y avellano (derecha).

En la **segunda fase de las actuaciones** se llevaron a cabo las plantaciones, que se realizaron en dos periodos. En marzo del año 2020 se plantaron las primeras estaquillas de *Salix atrocinerea*, más concretamente 230 unidades, junto con 39 pies de *Acer pseudoplatanus*. Finalmente, en noviembre de 2020 se completó la plantación con 36 estaquillas de *Laurus nobilis* y otras 36 de *Corylus avellana* (Figura 7). Durante estos trabajos se aprovechó para llevar a cabo una limpieza en el entorno de cada una de las plantas procedentes de vivero para evitar su ahogamiento al ser tapadas por la vegetación que crece alrededor.

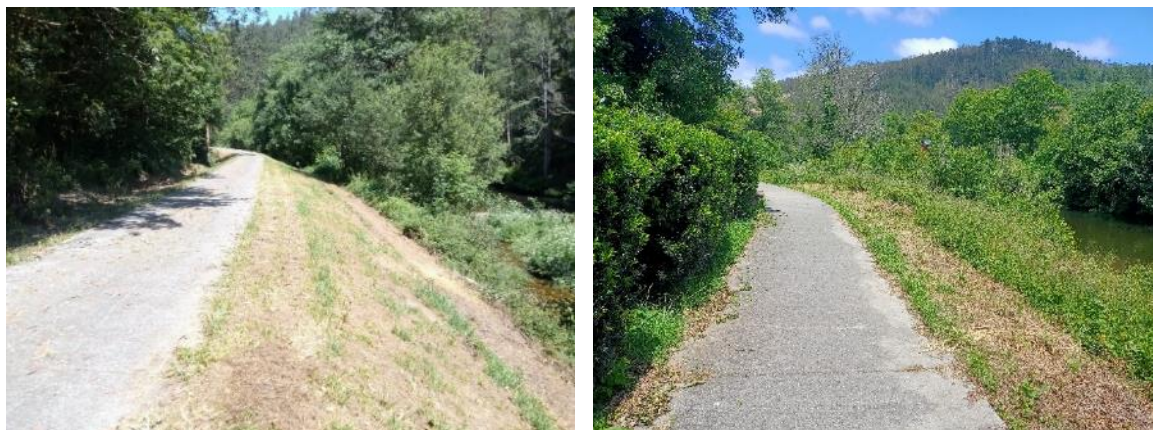
Figura 8. Desbroce llevado a cabo por el ayuntamiento de San Tirso de Abres en el enclave de actuación del proyecto antes (izquierda) y después de las reuniones con el ayuntamiento (derecha).

Tras la realización de las primeras plantaciones, el ayuntamiento de San Tirso de Abres realizó, junto con la limpieza de caminos y sendas del concejo, el desbroce de la senda fluvial que discurre pegada al enclave de actuación. En estas labores algunos de los plantones que estaban puestos más próximos al camino se vieron afectados por la maquinaria (Figura 8). Tras detectar esta problemática desde el Indurot y con la colaboración del socio del proyecto InterEo, se establecieron contactos con personal de Ayuntamiento, que rápidamente se comprometió a la reposición de todas las plantas afectadas, que se llevó a cabo durante los meses posteriores. Durante estas reuniones se aprovechó para hacer hincapié en la importancia del mantenimiento de la banda riparia en un estado natural y la necesidad de que las labores de desbroce sean lo más selectivas posibles y se ajusten de forma estricta (1,5 m) a los caminos.

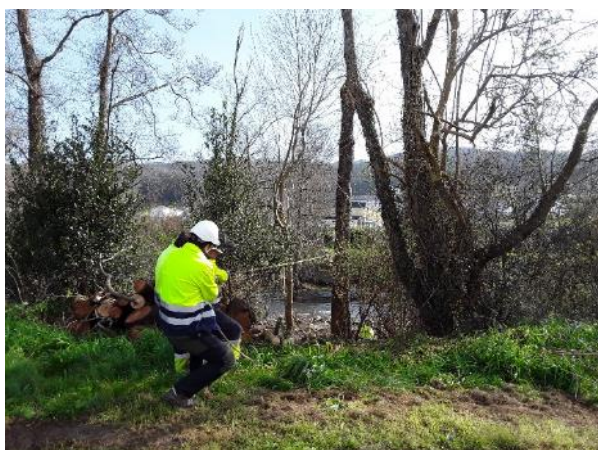
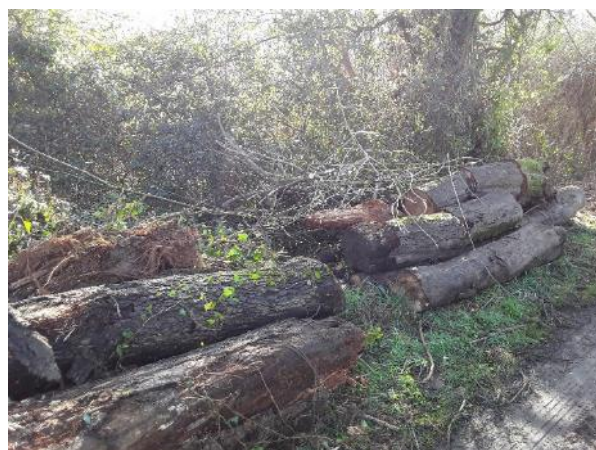
Durante los meses de febrero, marzo y abril del 2019 Tragsa retiró en este enclave con ayuda de maquinaria autopropulsada un total de 62 alisos muertos (Figura 12) tras sufrir la infección por *Phytophthora alni*.

Figura 12. Operarios de Tragsa derribando un aliso muerto (izquierda) y la madera de los alisos acumulada en la ribera tras la tala (derecha).

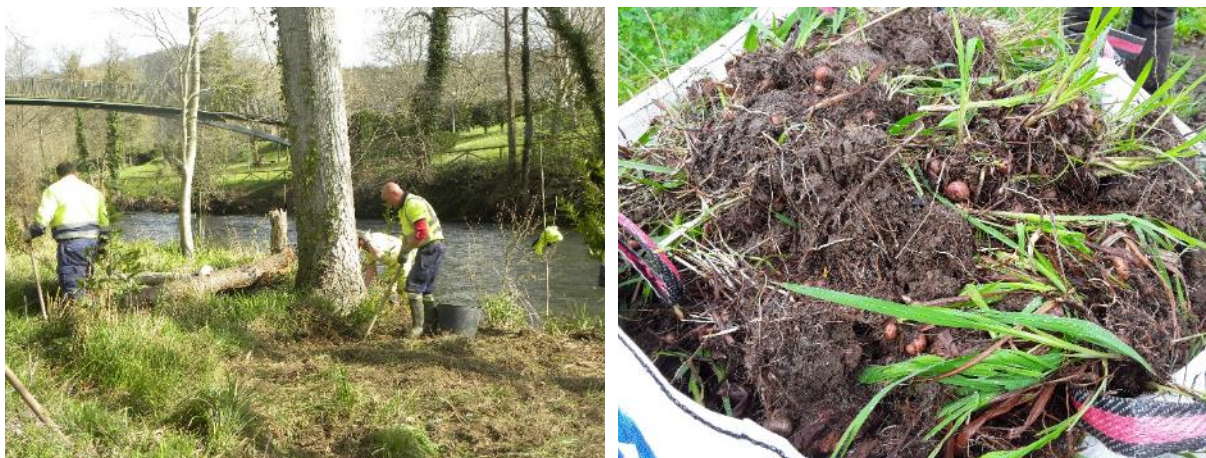
De forma simultánea se retiraron 5 pies arbóreos de *Acacia melanoxylon*. También se eliminaron especies arbustivas, más concretamente, 19 pies de *Ligustrum ovalifolium* y 3 rosas cultivadas. Además, en este enclave los mayores esfuerzos del personal de Tragsa estuvieron orientados a la eliminación de especies herbáceas, principalmente la *Crocsmia × crocosmiiflora* que ocupaba una parte importante del mismo. La retirada de esta planta fue completamente manual, con ayuda de azadas y removiendo la capa más superficial de terreno para conseguir sacar todos los bulbos. También en este enclave se eliminaron algunos focos de *Delairea odorata* y *Tradescantia fluminensis* (Tabla 3).

Figura 13. Operarios de Tragsa eliminando crocosmia (izquierda) y acumulada en un big-bag (derecha).

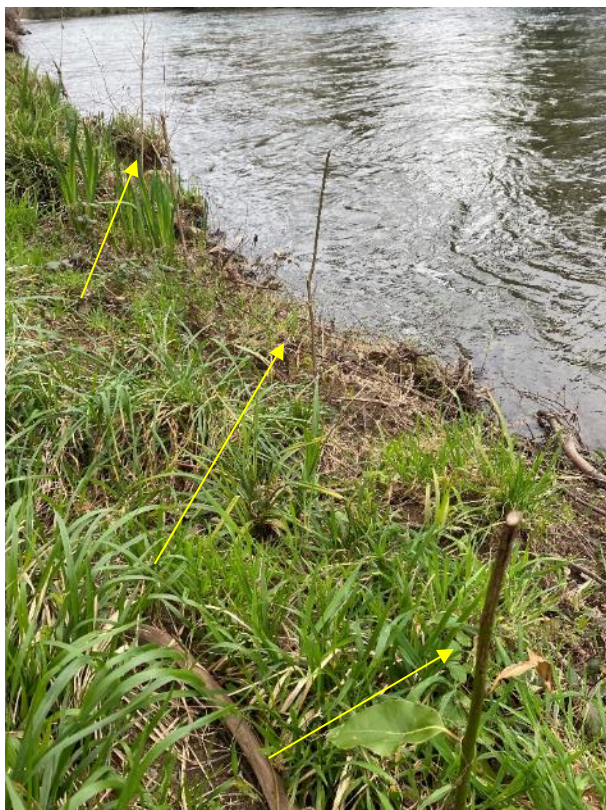
Figura 14. Varias estaquillas plantadas al inicio del enclave.

En marzo de 2020 se llevó a cabo la primera etapa de la fase de plantación. Se plantaron 180 estaquillas de sauce ceniciento junto con 29 pies de *Acer pseudoplatanus*. La plantación se completó en diciembre con 24 estaquillas de *Laurus nobilis* y *Corylus avellana* (Figura 14).

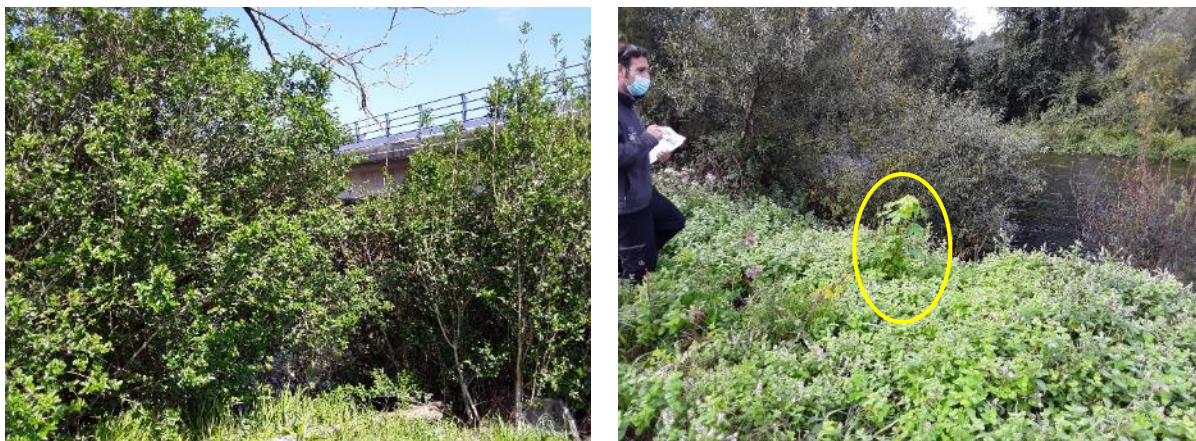
Figura 16. *Ligustrum ovalifolium* retirados tras las actuaciones (izquierda) y un ejemplar de *Acer pseudoplatanus* plantado en la ribera (derecha).

Durante los meses de mayo, julio y septiembre se procedió con la eliminación de especies exóticas e invasoras de porte arbustivo y herbáceo, las únicas presentes en el enclave (Figura 16). En la Tabla 4 se muestran las especies y cantidad de autóctonas eliminadas.

Las actuaciones se completaron en el mes de diciembre con la plantación de 13 estaquillas de *Laurus nobilis* y 13 de *Corylus avellana*.

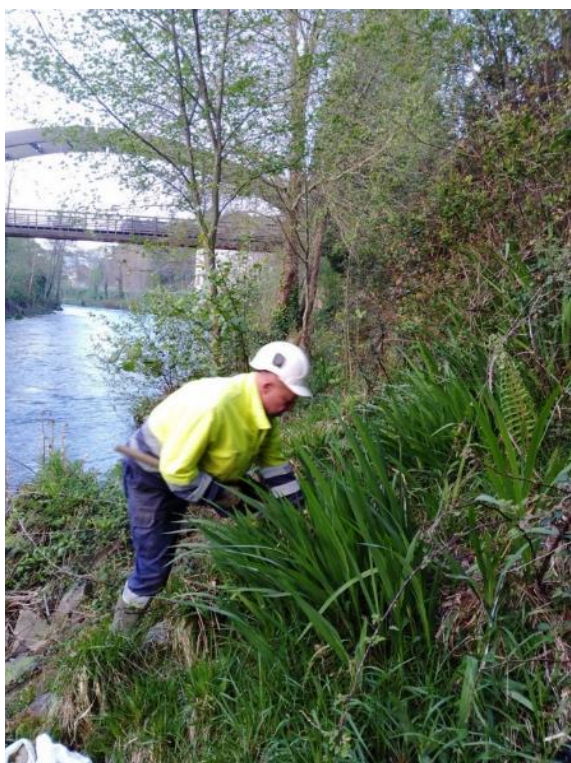
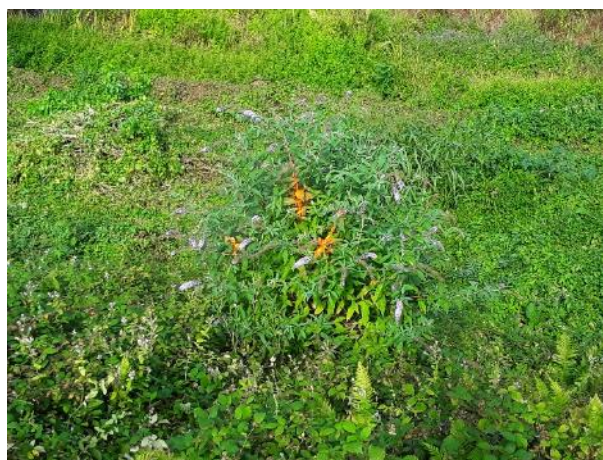
Figura 19. Operario de Tragsa eliminando la crocosmia del enclave C2-03-01 y *Buddleja davidii* señalizada con spray naranja para su posterior eliminación en el enclave C2-03-02.

Las actuaciones en estos dos enclaves se realizaron de forma simultánea y se iniciaron en el mes de marzo de 2020. En primer lugar, se eliminaron las especies alóctonas presentes en los mismos, *Buddleja davidii*, de porte arbustivo y *Crocosmia × crocosmiiflora* de porte herbáceo (Tabla 5) (Figura 19).

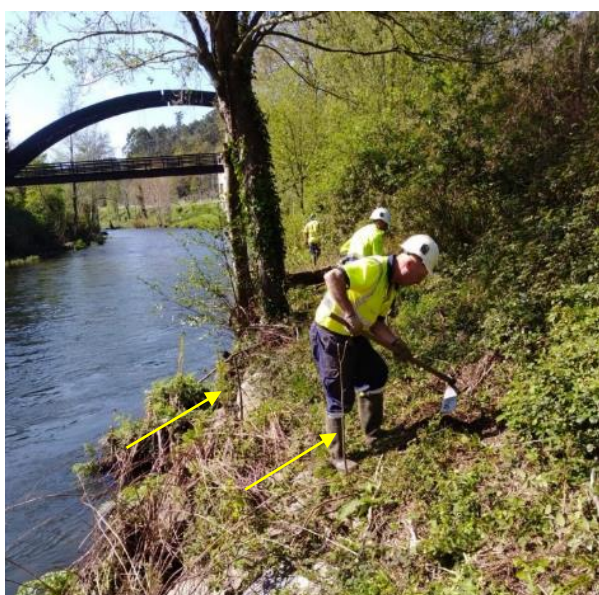
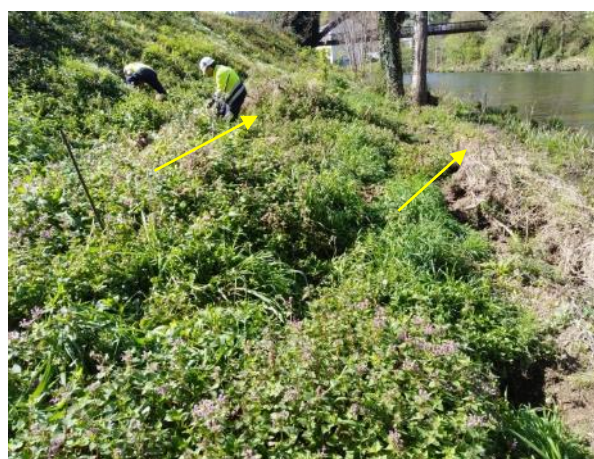
Figura 20. Operarios de Tragsa realizando la plantación con las estaquillas de sauce (flechas amarillas) en el enclave C2-03-01 (izquierda) y en el C2-03-02 (derecha)

A continuación, se realizó la primera fase de las plantaciones, con las especies *Salix atrocinerea* y *Acer pseudoplatanus*, más concretamente, 181 estaquillas de sauce y 36 de arce. Asimismo, en el enclave C2-03-02 se realizó también la plantación de refuerzo en aquellos sectores en los que estaba previsto en el proyecto técnico, con el establecimiento de 6 estaquillas de sauce (Figura 20).

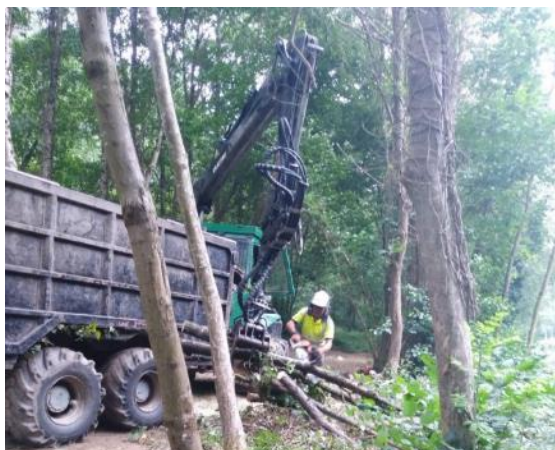
Las actuaciones en este enclave se iniciaron en el mes de abril de 2019 con la tala de 3 alisos afectados por *Phytophthora alni* y la eliminación de especies exóticas e invasoras de porte arbóreo, concretamente *Ligustrum lucidum* y un *Populus × canadensis* (Figura 22).

Figura 22. Operarios de Tragsa en la tala del chopo (*Populus × canadensis*) de la parte inicial del enclave de actuación.

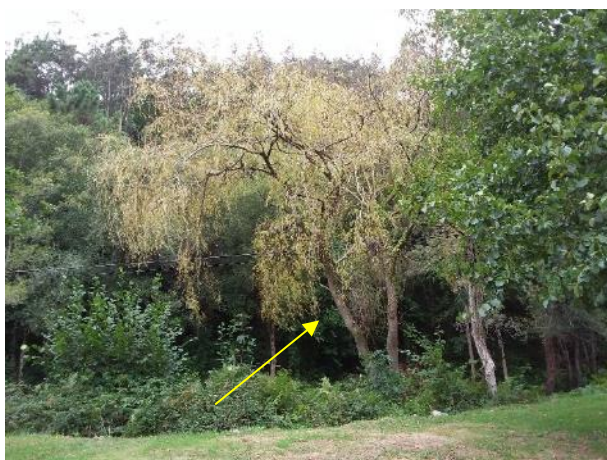
En la primavera y verano de 2020 se continuó con la retirada de especies alóctonas con la tala de más *Populus × canadensis*, un *Salix babylonica* (Figura 23) y una pequeña población de *Crocosmia × crocosmiiflora* que había en el enclave, estos trabajos se completaron en septiembre con la retirada de nuevos rebrotes de *Populus × canadensis* y un repaso sobre la crocosmia. En la Tabla 6 se muestra todas las especies exóticas retiradas.

Figura 23. Sauce llorón eliminado en la segunda fase de retirada de especies alóctonas en A Pontenova.

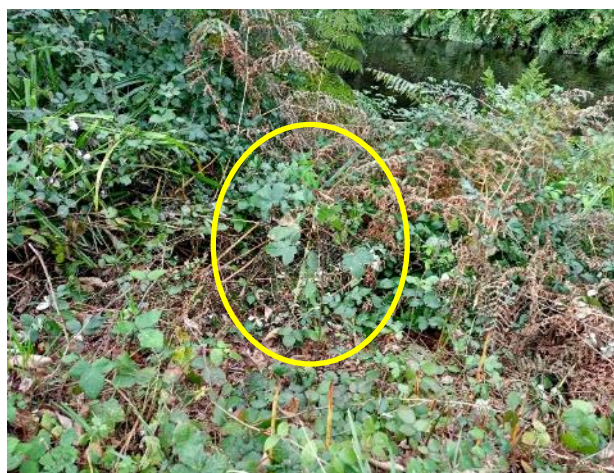
Figura 24. Uno de los arces plantados en este enclave de actuación.

En marzo de 2020 se realizó la primera etapa de la plantación de restauración con las especies *Salix atrocinerea* y *Acer pseudoplatanus*. Más concretamente se plantaron 70

estaquillas de sauce y 14 plantones de arce. En los meses de octubre y diciembre se completó la plantación con *Fraxinus excelsior*, *Laurus nobilis* y *Corylus avellana*, 14 individuos de cada especie.

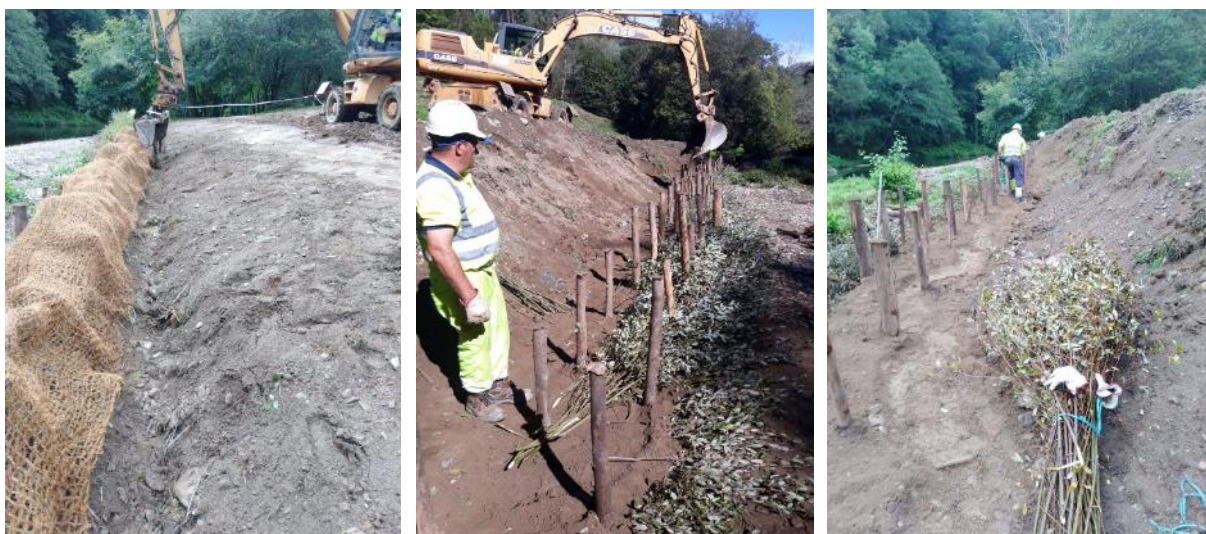
2. Acondicionamiento de la orilla perfilando un talud 2,5H/1V en el que se colocaron ramas de sauce vivas de 1-3 cm de grosor y 2,5 m de longitud cubiertas con 5 cm de tierra. Se realizó una siembra en toda la superficie trabajada con especies herbáceas autóctonas. Por último, se protegió el talud con malla biodegradable de tejido de coco tipo H2M5 densidad > 740 g/m<sup>2</sup>. Para la sujeción de la malla y la posterior revegetación se clavarón estaquillas de sauce (*Salix atrocinerea*) y grapas de acero corrugadas de 6 mm de diámetro con una densidad de 2 grapas/m<sup>2</sup> (Figura 26).

Figura 26. Operarios de Tragsa en diferentes momentos de la obra de bioingeniería.

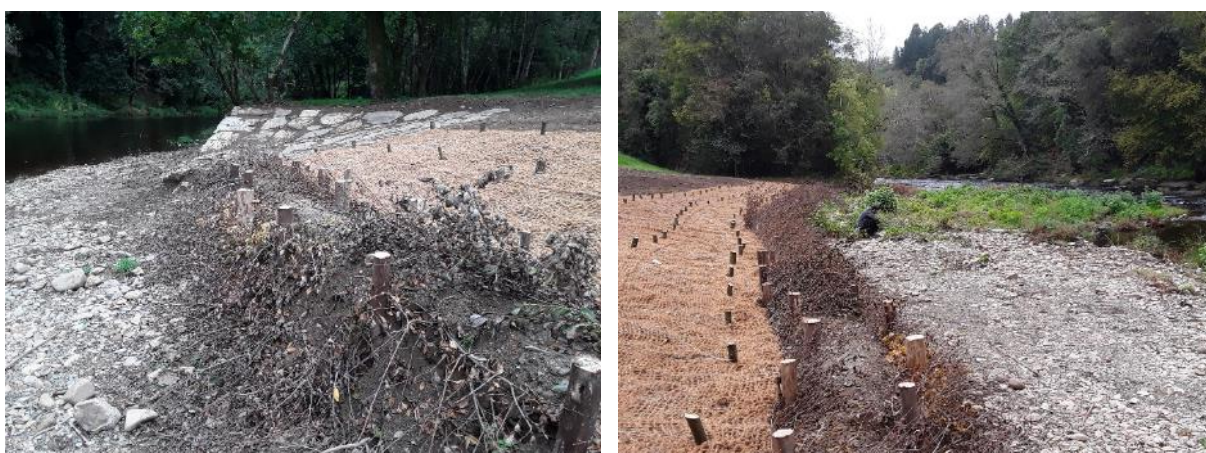
3. Mantenimiento del acceso a la zona de baño del río desde el área recreativa, mediante el acondicionamiento de una pequeña plataforma tendida compuesta por rocas de 60 cm, que sustituya a la frágil pasarela de madera que se utiliza actualmente. De este modo, se compatibiliza la necesidad de mantener la accesibilidad al río con la de minimizar el riesgo de erosión en ese punto. Este entramado de piedras, de 2-3 m de ancho, 6-8 m de largo y con una ligera pendiente, se dispuso de manera que la vegetación herbácea pueda colonizar los huecos y fisuras (Figura 27).

Figura 27. Parte de la obra de bioingeniería y plataforma de escollera que da acceso al río (izquierda) y vista general de la actuación una vez finalizada (derecha).

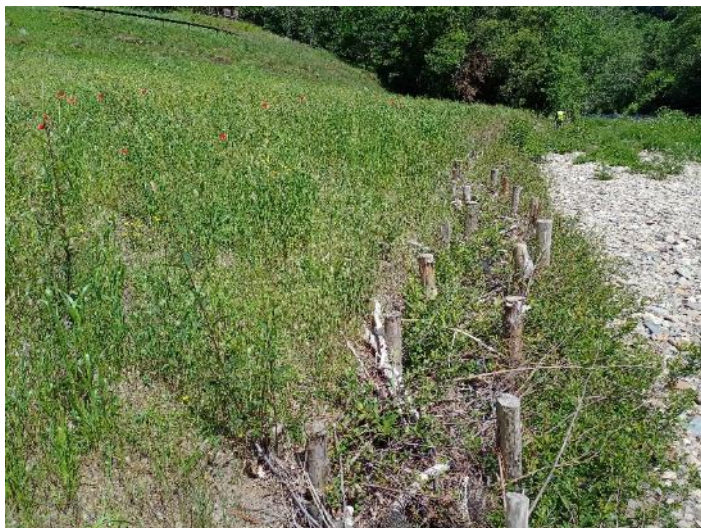
Además, en el resto del enclave se realizó la retirada manual en unos 4 m<sup>2</sup> de *Crocsmia × crocosmiiflora*, la única especie invasora presente y se plantaron 21 plantones de *Fraxinus excelsior*, *Acer pseudoplatanus* y *Quercus robur*, 7 de cada especie.

Figura 28. Aspecto general en mayo 2021 de la ribera restaurada.

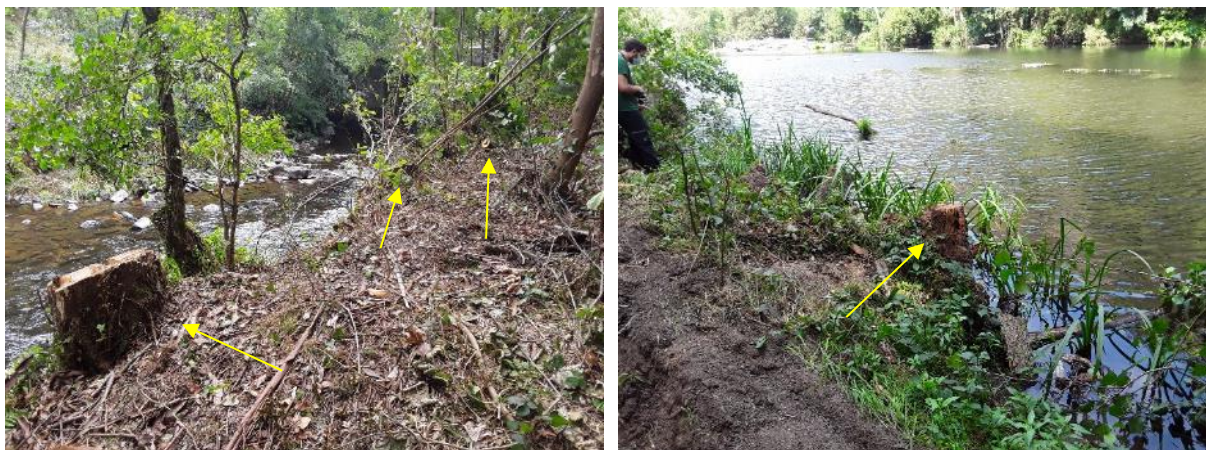
Figura 30. Tocones de varios eucaliptos talados en el enclave (izquierda) y de un aliso muerto (derecha).

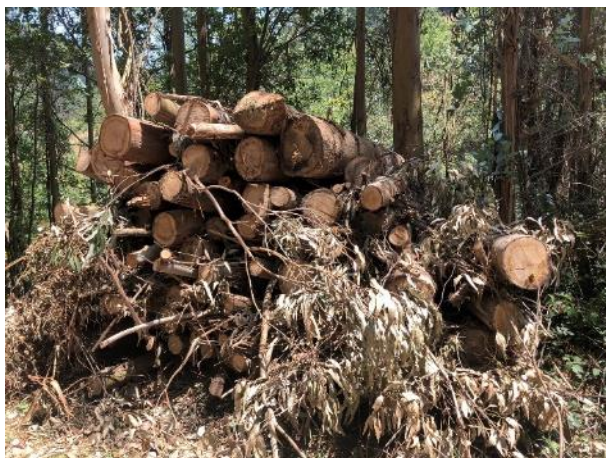
Figura 32. Acumulación de la madera obtenida de la tala de los eucaliptos en este enclave.

Las intervenciones comenzaron en abril de 2019 con la tala de 23 alisos enfermos. El siguiente paso fue la retirada de especies exóticas e invasoras, que se llevó a cabo al año siguiente, más concretamente en los meses de julio y octubre. Se talaron, al igual que en el enclave anterior, individuos de porte arbóreo de *Eucalyptus globulus* (Figura 32), de porte arbustivo de *Prunus laurocerasus* y se retiraron poblaciones de *Crocosmia × crocosmiiflora* de porte herbáceo (Tabla 8).

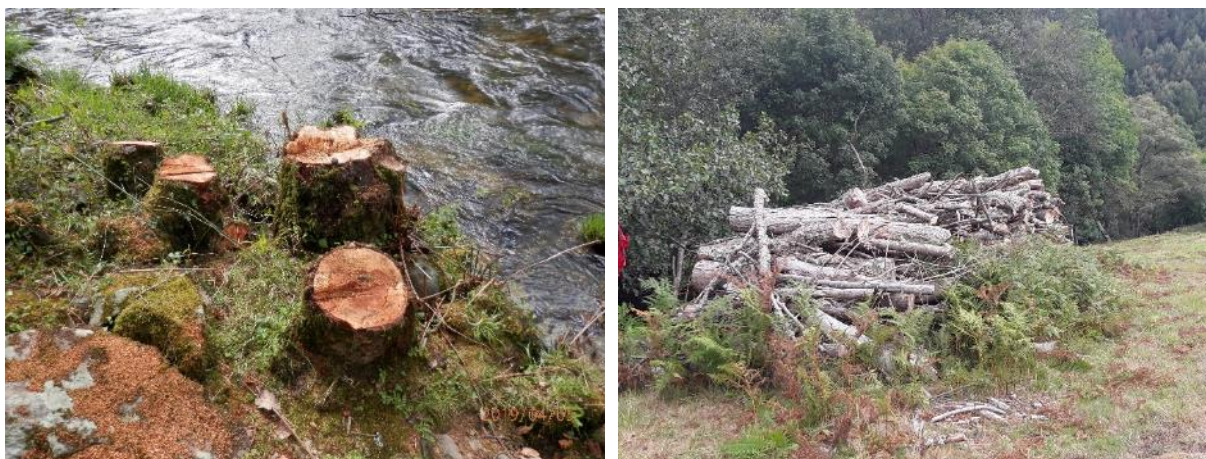
La primera fase de las actuaciones se llevó a cabo en el año 2019, concretamente en los meses de abril y mayo, con la eliminación de 424 alisos muertos (Figura 34).

Figura 34. Tocones de varios alisos talados (izquierda) y la madera acumulada en un sector del enclave (derecha).

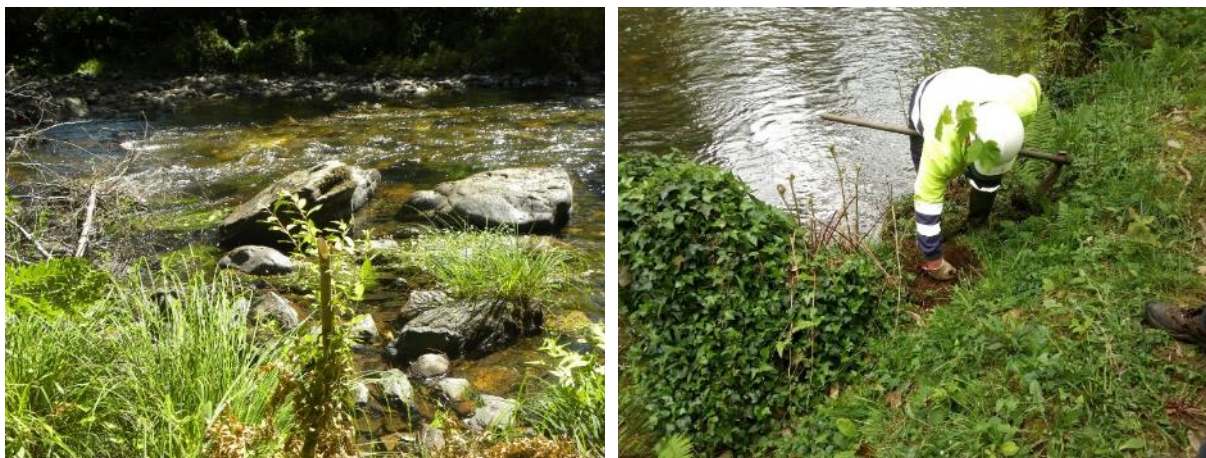
Figura 36. Estaquilla de sauce brotada 3 meses después de su plantación (izquierda) y operario de Tragsa plantando un arce.

Tras la retirada de las especies exóticas e invasoras, se procedió a la plantación de especies características del hábitat 91E0\*, más concretamente *Salix atrocinerea* y *Acer pseudoplatanus*. Se llevaron a cabo las plantaciones de refuerzo, a lo largo de todo el enclave, salvo en un pequeño sector que se realizó una plantación de restauración, tal y como estaba definido en el proyecto técnico de esta acción. En esta fase se plantaron 876 sauces y 30 arces para las plantaciones de refuerzo y 30 sauces y 6 arces para la de restauración. En diciembre se completaron las plantaciones con 12 estaquillas de *Corylus avellana* y *Laurus nobilis*, 6 de cada especie.

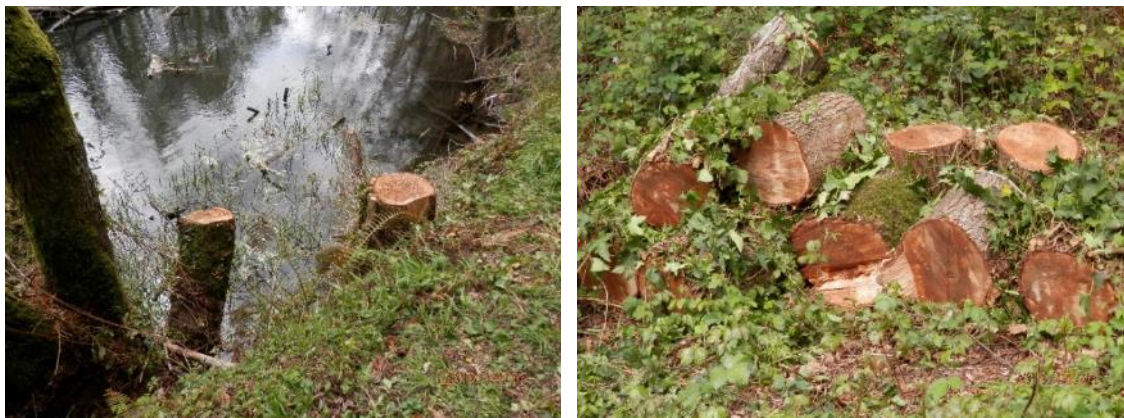
Figura 38. Tocones de varios alisos talados (izquierda) y la madera acumulada en un sector del enclave (derecha).

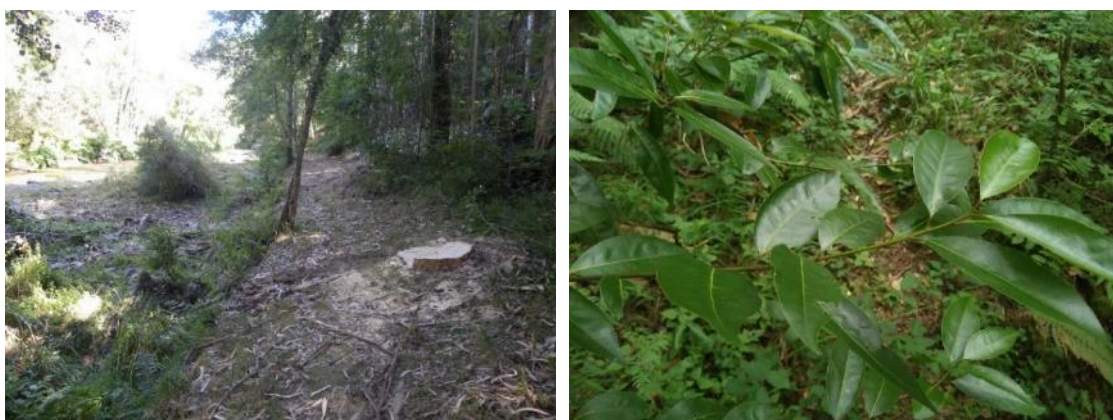
Figura 39. Tocón de uno de los eucaliptos talados (izquierda) y *Prunus laurocerasus* (derecha).

Tras la retirada de las especies exóticas e invasoras, se procedió a la plantación de especies características del hábitat 91E0\*, más concretamente de *Salix atrocinerea* y *Acer pseudoplatanus*. Se llevaron a cabo las plantaciones de refuerzo, a lo largo de todo el enclave, salvo en pequeñas zonas puntuales en las que se requería una densidad mayor realizándose por tanto una plantación de restauración, tal y como estaba definido en el proyecto técnico de esta acción. En esta fase se plantaron 618 sauces y 20 arces para las plantaciones de refuerzo y 50 sauces y 27 arces para la de restauración. La segunda fase se completó con la plantación de 20 estaquillas de *Corylus avellana* y *Laurus nobilis*.

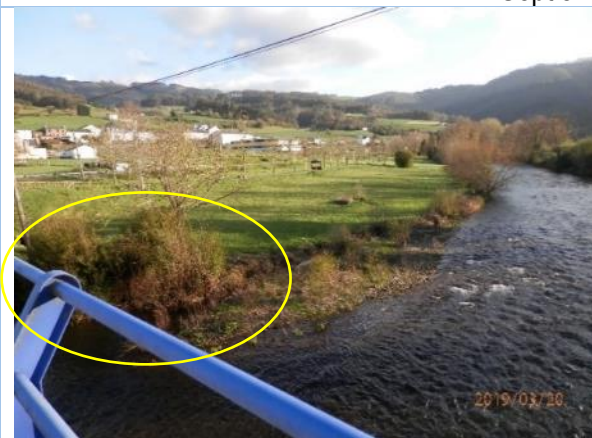
C2-02.02. Eliminación de *Crocodyria* x *crocosmiiflora* en San Tirso de Abres (Julio 2018 y Septiembre 2020)

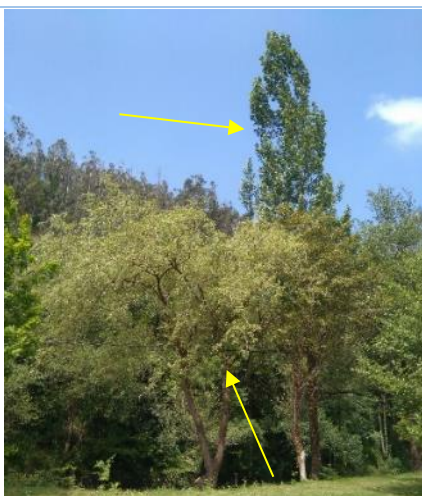
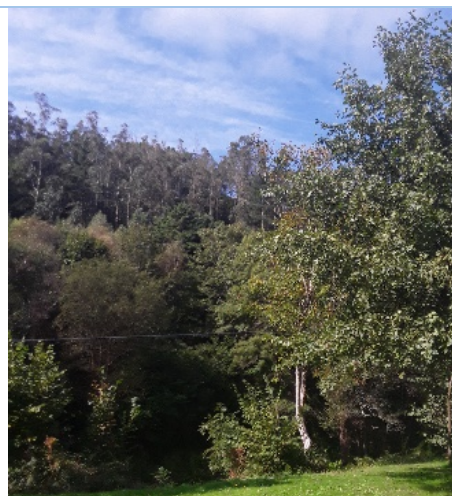
C2-02.03. Eliminación de *Ligustrum ovalifolium* en San Tirso de Abres (Marzo 2019 y Septiembre 2020)

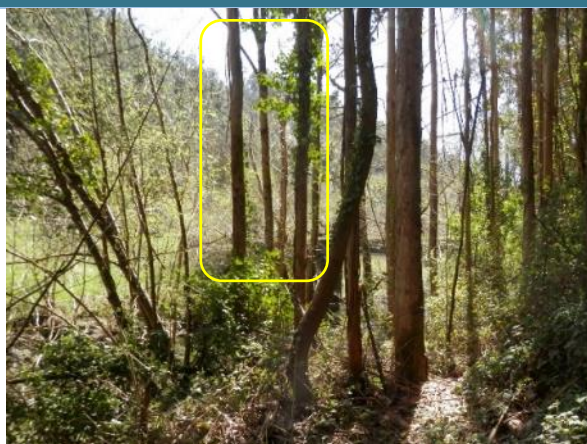
C2-03.03. Eliminación de *Populus* x *canadensis* y *Salix babylonica*, A Pontenova (Mayo 2018 y Octubre 2020)

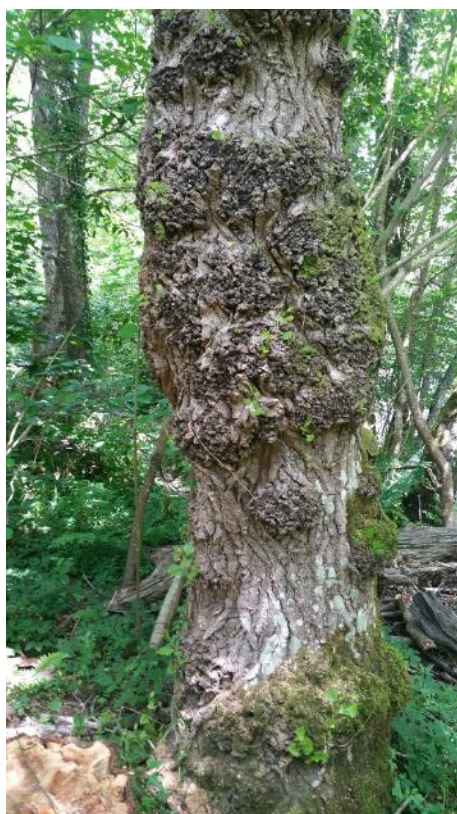
C2-05-01. Eliminación de *Eucalyptus globulus* en Meira (Marzo 2019 y Julio 2020)

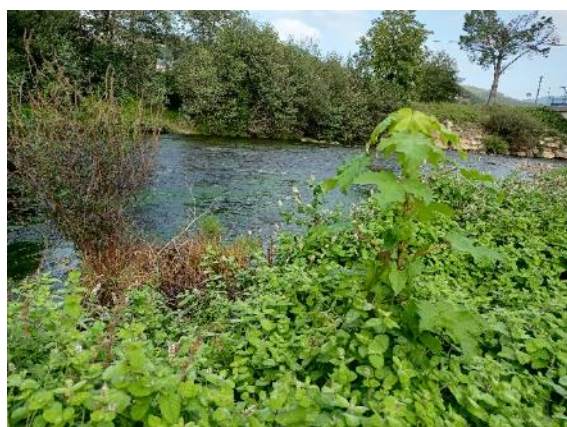
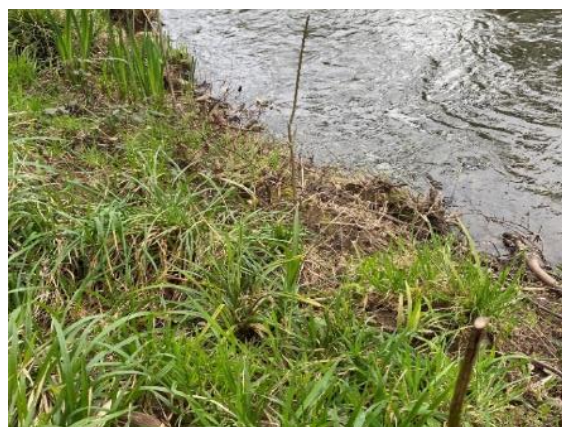
C2-02-02 y 03. Planta joven de arce plantada en San Tirso de Abres (izquierda) y estaquillas de sauce (derecha).

Las plantaciones se realizaron en el año 2020, en los periodos más adecuados para ello, el primero entre los meses de marzo y abril y el segundo entre octubre y diciembre.

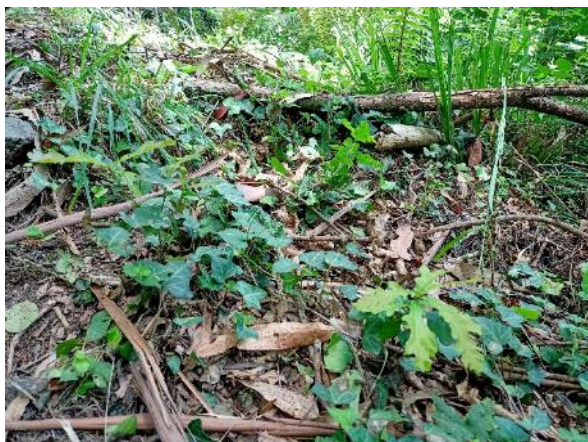
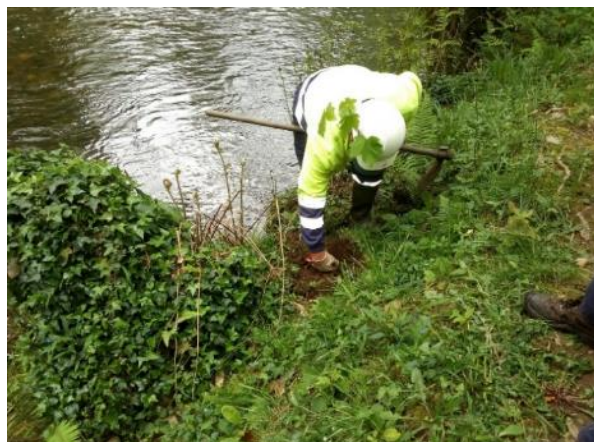
C2-06-01. Regeneración natural de carballos (izquierda) y plantación de arces (derecha).
