DICIEMBRE DE 2023

# SEGUIMIENTO DE LA RESTAURACIÓN AMBIENTAL REALIZADA EN EL RÍO EO (ASTURIAS Y LUGO) DURANTE EL PROYECTO LIFE FLUVIAL

MAURO SANNA  
BIÓLOGO DE VIDA SILVESTRE  
Lugar Rozadas 3, Grado 33829, Asturias  
NIF: Y1929875M

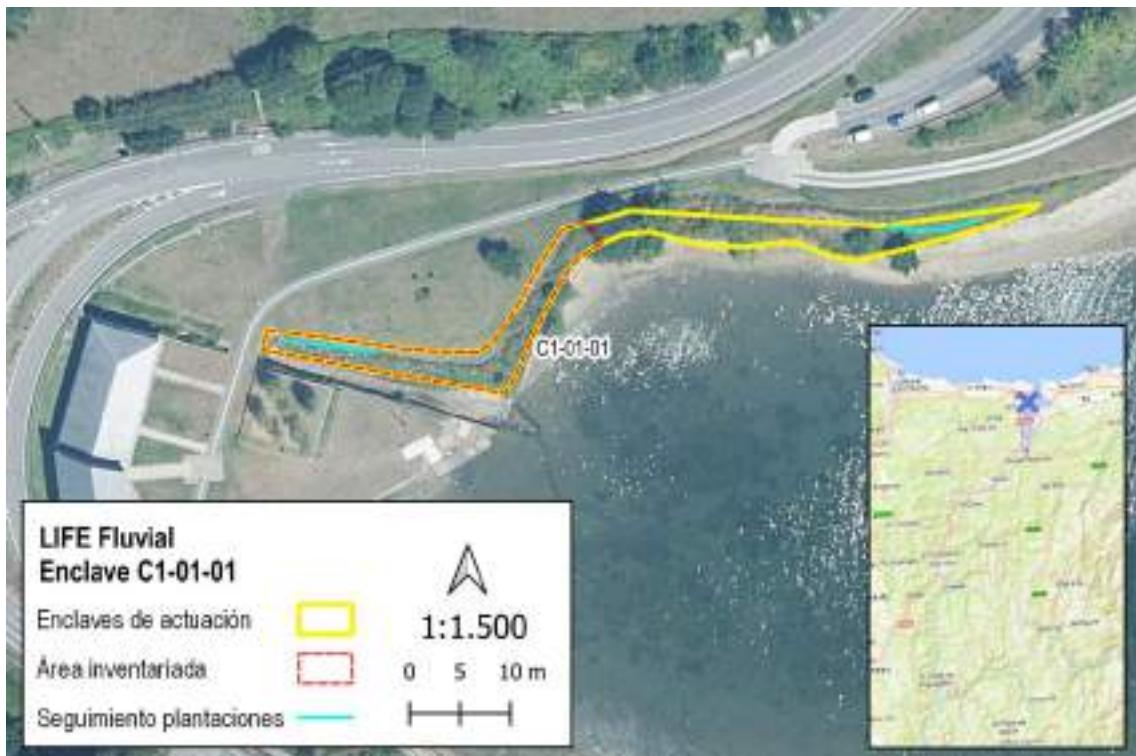
## C1-01-01 – Villavella N

el enclave presenta una fuerte matorralización debido a la falta de una cubierta arbórea madura. El matorral está compuesto principalmente por zarzas (*Rubus ulmifolius*) y helechos (*Pteridium aquilinum*). Por otro lado, la vegetación espontánea, arbórea y arbustiva, compuesta por laureles (*Laurus nobilis*), sauces cenicientos (*Salix atrocinerea*), carballos (*Quercus robur*) y saucos (*Sambucus nigra*) es más vigorosa. La presencia de EEI ha disminuido en comparación con años anteriores.

nos encontramos frente a un rápido crecimiento de las zarzas que ralentiza el crecimiento de las plantaciones de fresno (*Fraxinus excelsior*) y arce (*Acer pseudoplatanus*) que se plantaron mayoritariamente en la mitad oriental. Muchos de los plantones que se pudieron observar fue gracias a las rozas realizadas recientemente. No obstante el mantenimiento, solo pocos individuos de arces y fresnos median más de 40 cm. En la parte occidental el éxito las estaquillas de sauce ha disminuido respecto a otros años, aunque quedan todavía algunos ejemplares que si llegan a madurar serían suficientes a crear una cubierta arbórea.

para que las plantas crezcan más rápidamente se necesita una roza periódica hasta que las plantas jóvenes alcancen una altura superior a la del matorral. En algunos casos este, puede llegar a una altura de 1,5 m. Los focos

de invasión de *Delairea odorata* representan la mayor amenaza presente en el enclave y sería apropiado volver a intervenir a su eliminación.

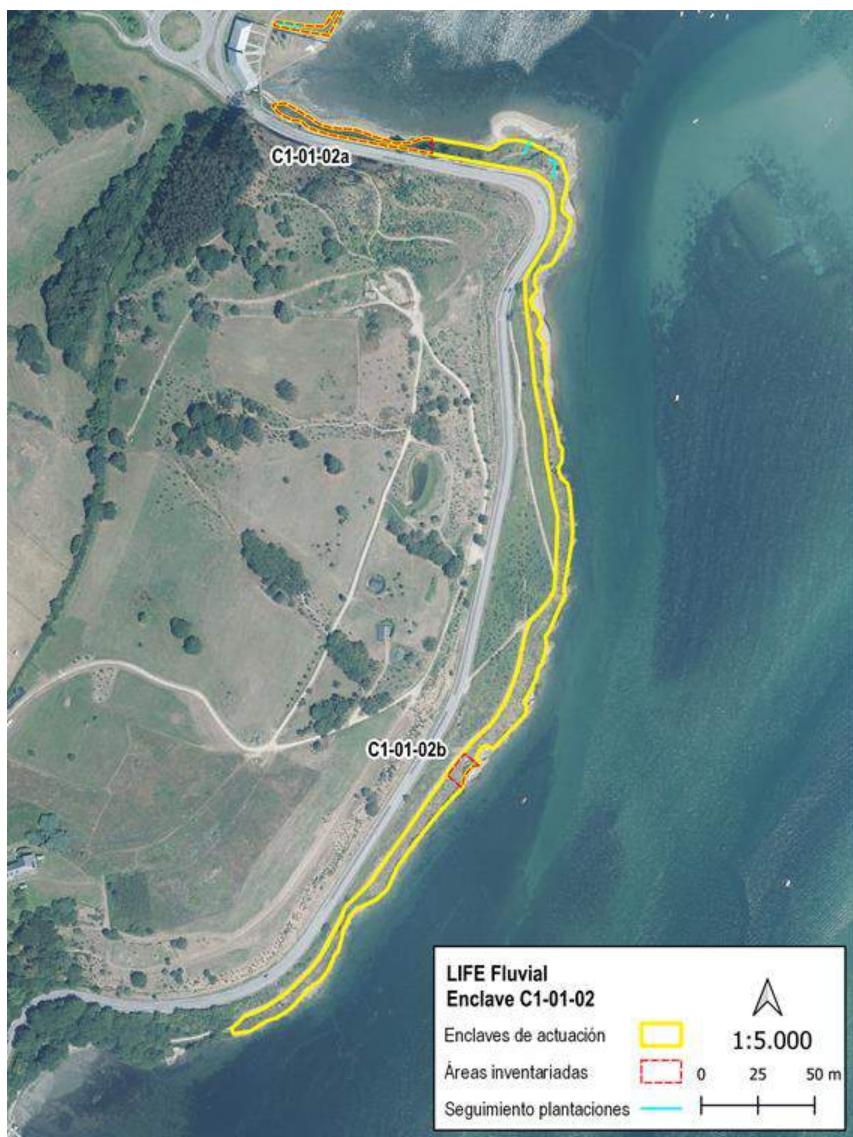
## C1-01-02 – Villavella S

*pseudoplatanus*) acompañados de más especies herbáceas características. En la parte Norte las comunidades vegetales son más típicas de etapas de sucesiones típicas del hábitat 9230 encontrándose de forma espontánea numerosos individuos de melojos (*Quercus pyrenaica*), brezo rubio (*Erica australis*) y otras ericáceas que acompañan manchas mas o menos uniformes de *Pseudarrenatherum longifolium*.

De las especies arbóreas plantadas fresnos y arces en la parte norte y abedules y carballos en la sur, son las que presentaron mejores resultados y se integraron con la vegetación existente. El gran número de plantones sobrevivientes asegura el éxito de la restauración.

Puntualmente se han encontrado focos de invasión de plantas alóctonas en las que habría que intervenir hasta su completa desaparición. *Eucaliptus globulus*, *Acacia melanoxylon*, *Delairea odorata* y *Helicrisum petiolare*, son las especies alóctonas que, no obstante se redujo mucho su presencia, representan todavía una amenaza. Se recomienda el seguimiento de estos focos e intervenciones de control periódicas hasta su completa eliminación.

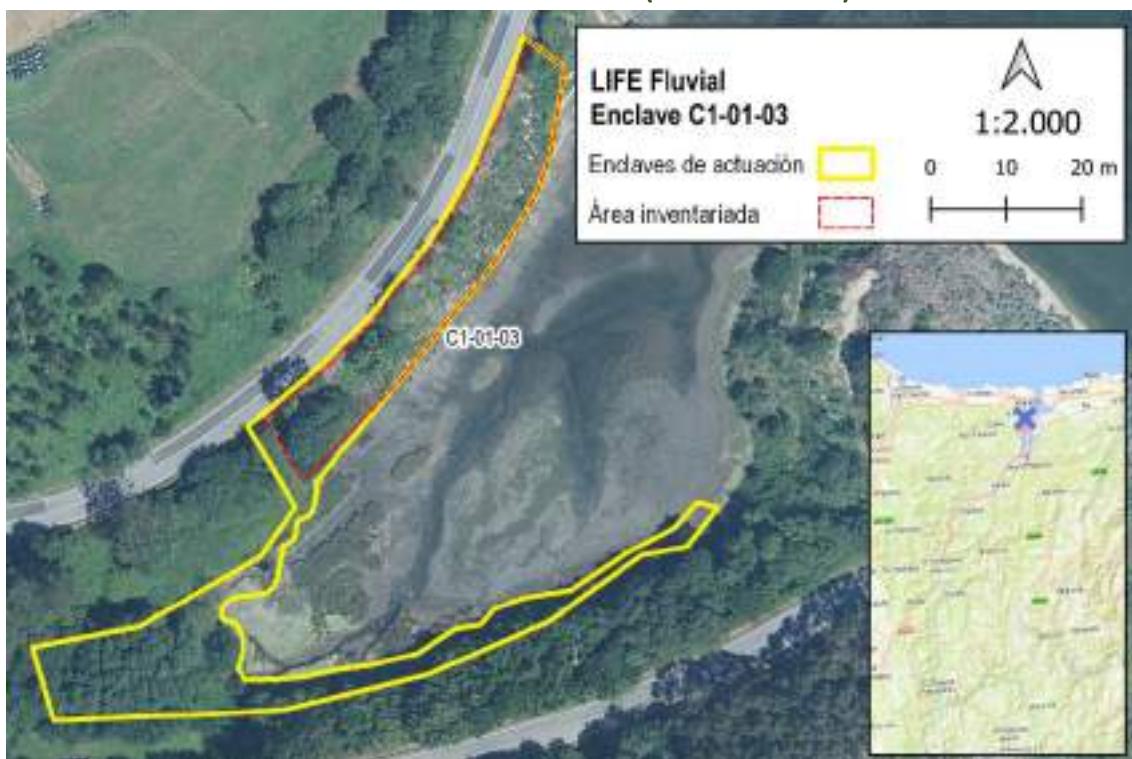
## C1-01-03 – Ribadeo (As Aceas N)

el enclave presenta una vegetación característica del hábitat 91E0\* donde dominan grandes ejemplares de aliso (*Alnus lusitanica*) acompañados por otras especies arbóreas como laureles (*Laurus nobilis*) carballos (*Quercus robur*) y sauces (*Salix atrocinerea*). En el estrato arbustivo se encuentran numerosos aladiernos (*Rhamnus alaternus*) y saucos (*Sambucus nigra*). La restauración actuó principalmente en una plantación de eucaliptos que fue eliminada mediante tala y cubrición de los tocones con plástico opaco. En su lugar ahora se encuentra un prebosque de regeneración natural que ha presentado una gran riqueza de especies autóctonas después de un solo año tras la tala. Actualmente se encuentra en la etapa de transición entre el prebosque y una formación de bosque joven.

en este enclave no se han realizado plantaciones de especies arbóreas y se ha realizado la restauración a través de una regeneración pasiva que ha sido exitosa en cuanto a riqueza de especies y tiempos de recuperación de la cubierta vegetal autóctona. Durante el mantenimiento de las actuaciones, se hicieron varias cortas de los rebrotos que se generaban desde los tocones de los eucaliptos. Esta acción y la presencia de una compacta vegetación autóctona hace que la presencia de eucaliptos sea residual.

se necesita un seguimiento de la evolución de los focos de invasión de *Eucalyptus globulus* aunque actualmente no está muy presente en las áreas intervenidas. Para mejorar la calidad del hábitat se necesita una nueva intervención en los focos de invasión de *Delairea odorata* y *Tradescantia fluminensis* usando técnicas poco invasivas como la cubrición con lona negra ya utilizada con éxito durante el proyecto.

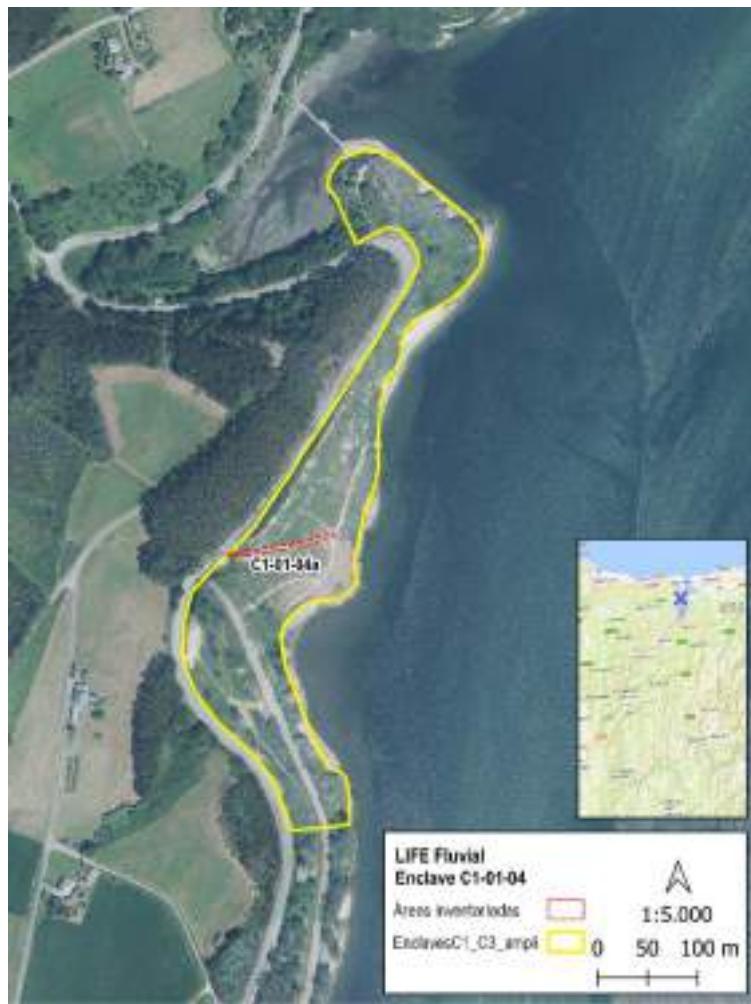
## C1-01-04 – As Aceas S

actualmente la vegetación autóctona espontánea está colonizando todas las áreas que durante décadas han sido ocupadas por una plantación de eucaliptos. En su interior se han encontrado pocos individuos de laureles y robles mientras que en las zonas periféricas se encontraron un número mayor de especies arbóreas y arbustivas. En la actualidad, 3 años tras la tala, el matorral, compuesto sobre todo por tojos y brezos está bastante presente y ayuda a fijar y mejorar la calidad del. El estrato herbáceo sigue siendo escaso en algunas áreas, debido probablemente a la pobreza del suelo tras muchos años de manejo forestal. No obstante, tras la eliminación de los eucaliptos se ha visto un crecimiento importante de este estrato.

En las zonas más húmedas, donde se encharca el suelo temporalmente, se pueden apreciar especies leñosas características del hábitat 91E0\* dominadas por sauces (*Salix atrocinerea*) y alisos (*Alnus glutinosa*), acompañadas por otras especies de tendencias más higrófilas.

Este enclave se puede considerar uno de los más exitoso desde el punto de vista de las plantaciones con una supervivencia de los plantones estimada, del 85%. Los abedules (*Betula celtiberica*), son la especie que ha tenido un crecimiento más rápido, llegando algunos individuos a tener más de 3 m de altura. Los robles, aunque con una alta tasa de éxito, son más lentos, y actualmente pocos individuos llegan a los 2 metros de altura. La plantación de arces (*Acer pseudoplatanus*), fresnos (*Fraxinus excelsior*) y sauces (*Salix atrocinerea*) también ha sido exitosa en toda la parcela, aunque es evidente el mayor crecimiento de estas especies en las zonas más húmedas.

Es fundamental insistir en la eliminación de los pocos focos de invasión que quedan de especies exóticas. Las especies en la que sería prioritario intervenir son, la planta de regaliz (*Helichrysum petiolare*), la acacia negra (*Acacia melanoxylon*) que se concentran sobre todo en las zonas más bajas y centrales del enclave. En las laderas rocosas que dan a la ría, quedan todavía algunos individuos de eucaliptus (*Eucalyptus globulus*) que han rebrotado y que debido al difícil acceso no ha sido posible reintervenir en ellos.

De momento no es necesario intervenir en las plantaciones ya que están en buen estado y no se han detectado factores que dificulten su crecimiento.

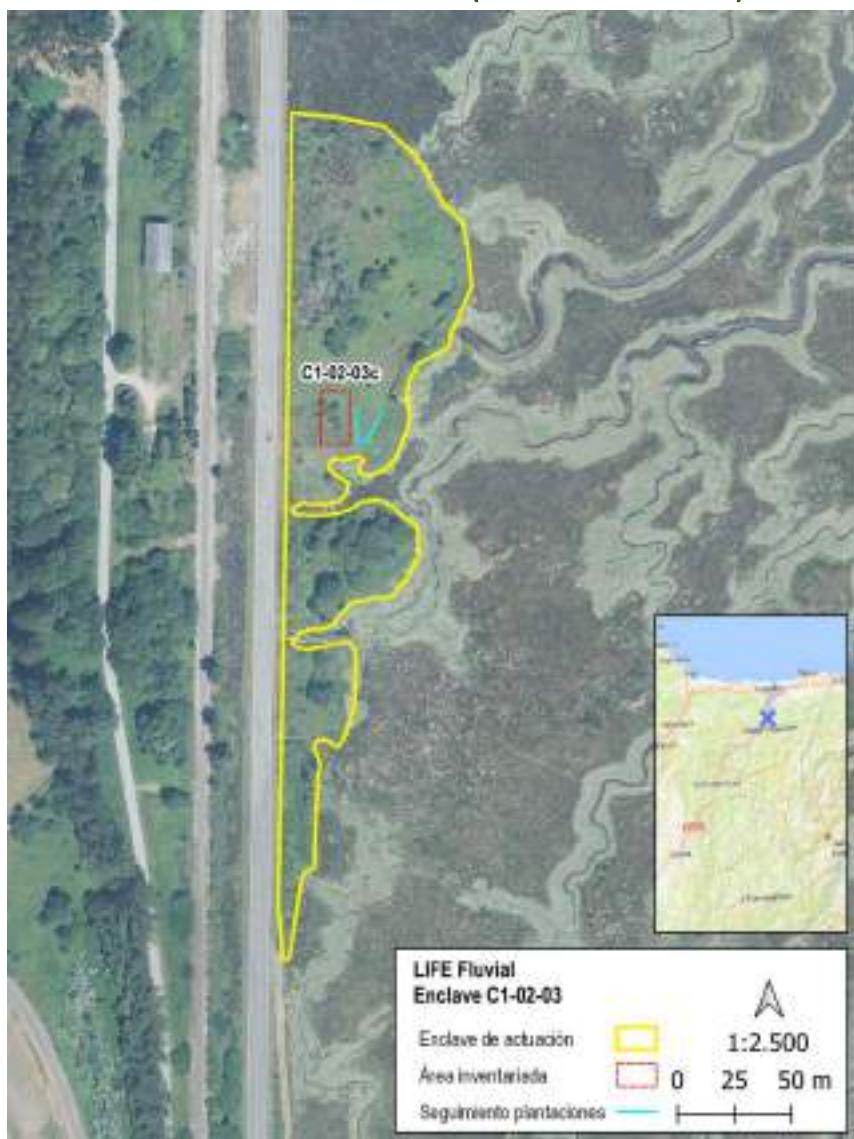
## C1-02-03 – Ribadeo (Recta marisma)

tras la eliminación del zarzal presente en el enclave para crear un espacio apto al crecimiento de las especies plantadas se ha visto una recolonización por parte de numerosas especies herbáceas típicas de las etapas tempranas del bosque de ribera. Las zarzas (*Rubus ulmifolius*) todavía están presentes y su crecimiento es bastante lento respecto a otros enclaves. Esta es una ventaja para la plantación que podrá desarrollarse sin

competir con el matorral en sus primeras etapas. Las especies arbustivas y arbóreas no presentan grandes cambios respecto a los años anteriores menos algunos individuos de laurel juveniles que han crecido notablemente respecto al inicio del proyecto. Entre las especies exóticas presentes en el enclave, el plumero de la pampa (*Cortaderia selloana*) ha aumentado el número de individuos debido a la dispersión por semillas y la madreselva japonesa (*Lonicera japonica*) ha aumentado su cobertura reptando por encima de la vegetación autóctona.

De las especies plantadas los arces y los abedules son los que más éxito tuvieron, aunque su crecimiento es bastante lento probablemente debido a las características de suelo. Los sauces contrariamente a lo esperable ya que es una especie muy presente en el enclave, no han prosperado y solo unas pocas estaquillas llegaron a enraizar. Uno de los factores que podría haber influido en el fracaso de esta plantación es el grosor de las estaquillas o la falta de agua en el suelo en las primeras semanas desde que se plantaron.

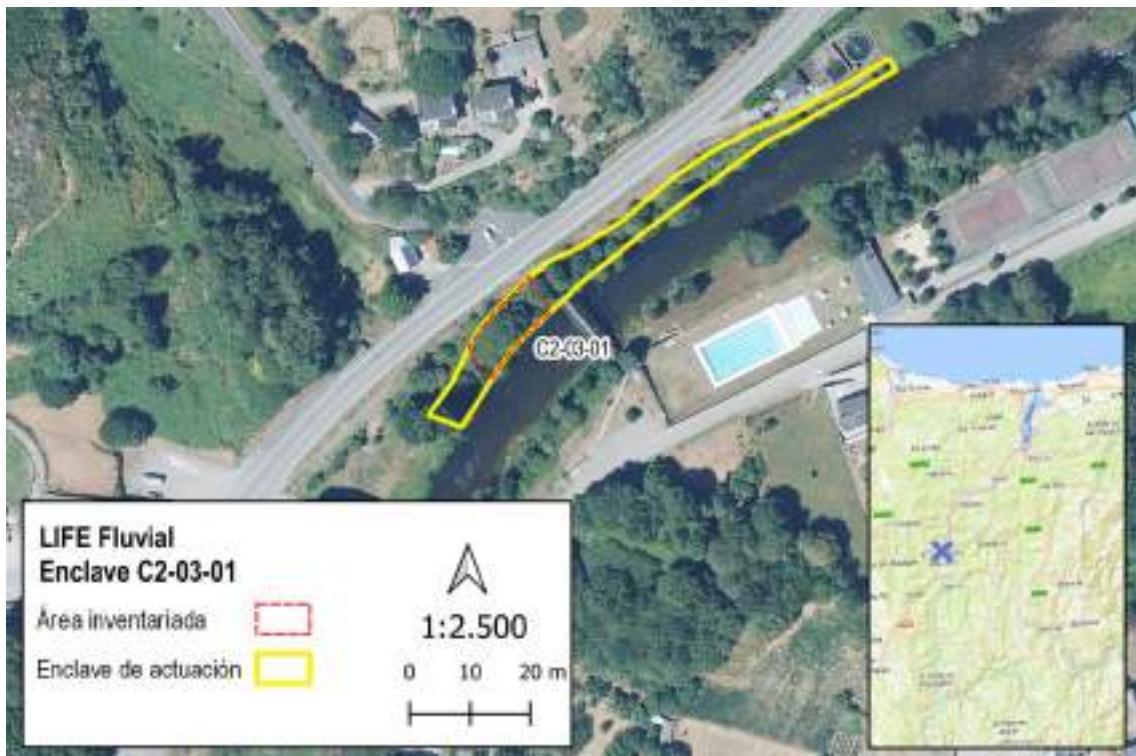
## C2-03-01 – A Pontenova M. izda

ZEC	ES1200023
Tipo de ribera	Fluvial
Comunidad autónoma	Galicia
Provincia	Lugo
Municipio	A Pontenova
Superficie del enclave (m <sup>2</sup> )	1642
Altitud (m s.n.m.)	78
Orientación área inventariada	SE
Superficie inventariada (m <sup>2</sup> )	388
Hábitat restaurado	Hábitat 91E0. Bosques aluviales de <i>Alnus glutinosa</i> y <i>Fraxinus excelsior</i> (*).

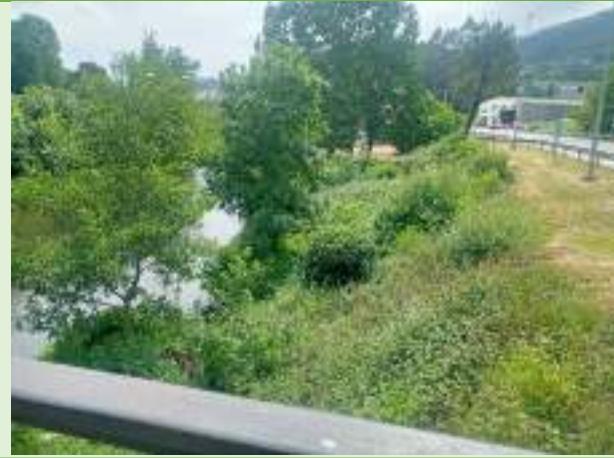
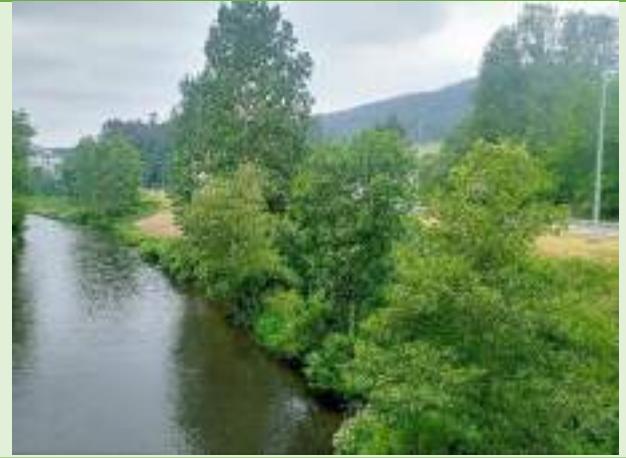
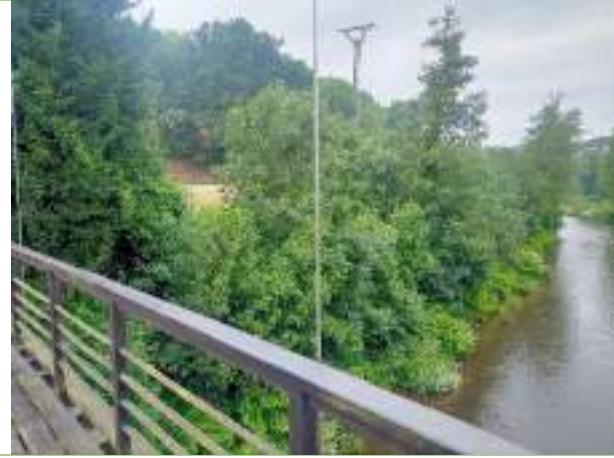
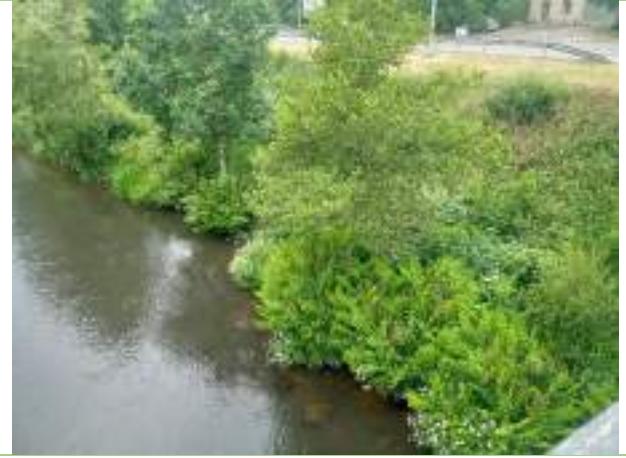
## Fotos

Se nota una fuerte diminución de las especies arbóreas y arbustivas de las áreas más próximas a la carretera. Probablemente se hizo una tala de dichos ejemplares en el 2022 porque la vegetación ha vuelto a crecer en su lugar. El estrato arbóreo junto a la orilla sigue intacto y con un sotobosque rico en especies características del hábitat.

Los plantones son de difícil reconocimiento entre el matorral, pero están presentes en todo el enclave numerosos individuos de especies arbóreas y arbustivas de diferentes tamaños que aseguran su presencia en el futuro bosque.

Se requiere un mayor compromiso por parte del ayuntamiento de A Pontenova en la preservación del estado de conservación del enclave.
