**life  
fluvial**

LIFE16 NAT/ES/000771

## ACCIÓN A1: ESTUDIO HIDROGEOMORFOLÓGICO

### Enclaves de actuación de la cuenca del río Eo

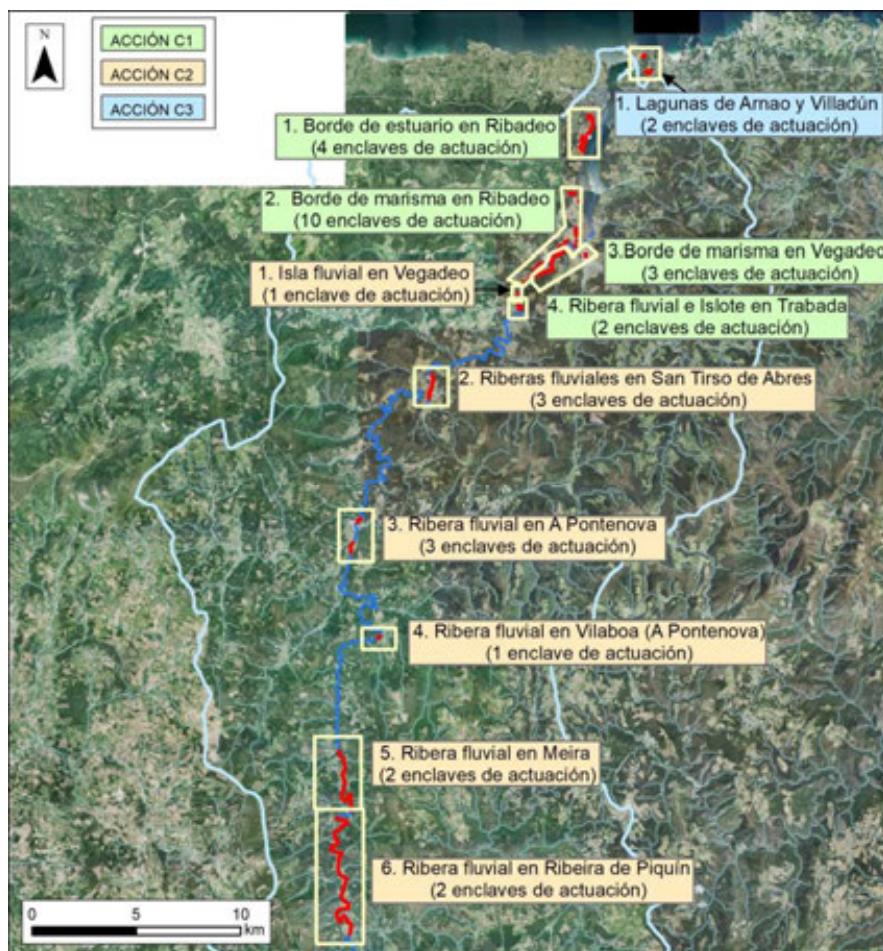
Figura 1. Enclaves de actuación del LIFE Fluvial en rojo, agrupados por área de trabajo y tipo de acción de conservación en distintos colores.

El presente documento se enmarca dentro de la acción A1 del proyecto LIFE Fluvial, orientada a la Diagnosis, Análisis territorial e Identificación de Indicadores, que a su vez se relaciona con las acciones de conservación que se van a llevar a cabo en la cuenca del río Eo (acciones C1, C2 y C3) que abarcan una superficie de 27,6 ha (Figura 1). Esta superficie se reparte en 33 enclaves de actuación que se han agrupado en 11 áreas de trabajo en función de la ZEC y municipio a la que pertenecen (Tabla 1).

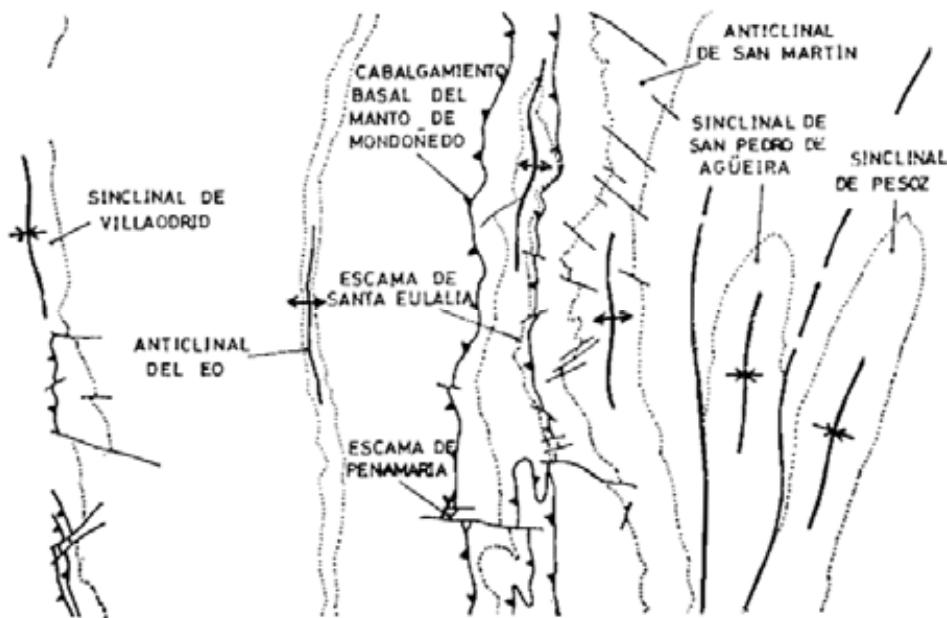
Figura 4. Esquema de las principales estructuras de la hoja San Martín de Oscos del Mapa Geológico de España (MAGNA) (Marcos y Ruiz, 1978).

Desde el punto de vista geológico, la cuenca del río Eo pertenece a la Zona Asturoccidental-leonesa (ZAOL) y más concretamente al dominio del Manto de Mondoñedo. La mayor extensión de la cuenca se encuentra en la Unidad del Eo (Marcos, 1973), separada de la parte más oriental de la cuenca por el anticlinal de San Martín y del extremo occidental por el sinclinal de Villaodrid (Walter, 1968, Figura 4 y Figura 6).

La formación más antigua presente en la cuenca es la Caliza de Vegadeo, perteneciente al Cámbrico Inferior-Medio, constituida por calizas y dolomías recristalizadas. Esta formación aparece únicamente en el núcleo del anticlinal del Eo (Figura 4), en forma de afloramientos discontinuos ocupando una extensión muy reducida en la zona oriental de la cuenca. El resto del anticlinal está formado por pizarras y areniscas del Cámbrico medio (Capas de Riotorto).

En el núcleo del sinclinal de Villaodrid (Figura 4) se localiza la Formación Luarca, del Ordovícico medio (Figura 6), formada por pizarras negras con una gran uniformidad de facies en toda la zona y un espesor variable. Esta formación se encuentra rodeada por una banda de cuarcitas y pizarras del Ordovícico inferior.

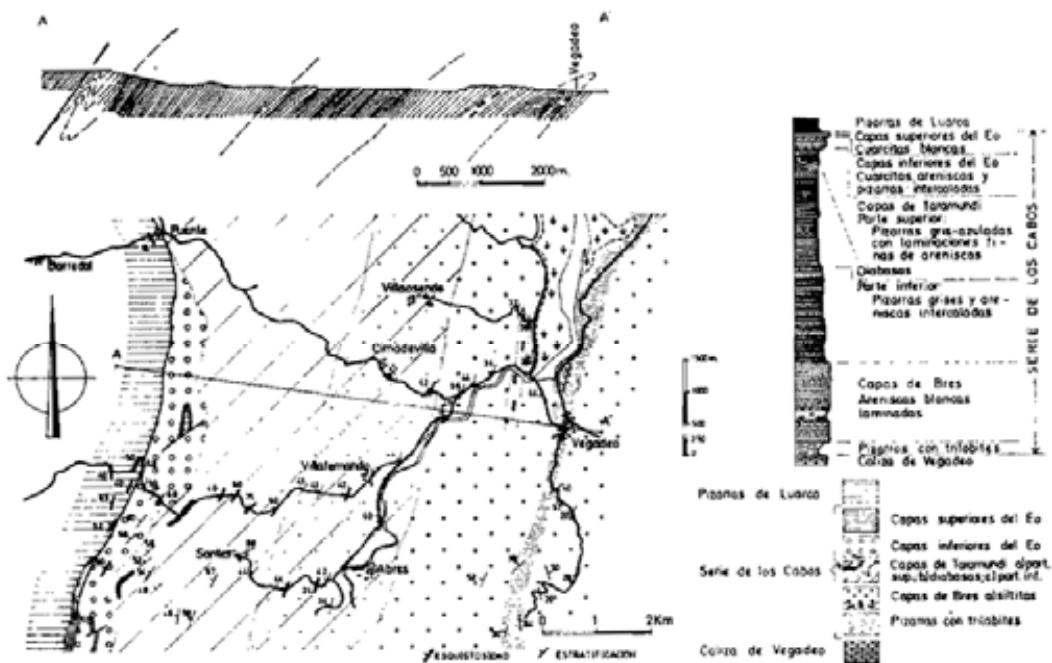
Figura 5. Características litológicas y división estratigráfica de la Serie de los Cabos en la región del Eo del Mapa Geológico de España (MAGNA). (Marcos et al. 1980)

Los materiales con mayor representación en la cuenca pertenecen a la Serie de los Cabos (Figura 6), cuya edad comprende desde el Cámbrico medio al Ordovícico inferior. Esta formación está constituida fundamentalmente por una potente alternancia de pizarras y limolitas, con intercalaciones de areniscas y cuarcitas (Figura 5), además de las Capas Inferiores del Eo constituidas por cuarcitas con intercalaciones de pizarras, un nivel de cuarcitas de las capas superiores del Eo (Walter, 1968), así como pizarras verdes con trilobites en niveles basales. En la parte más occidental de la cuenca aparece la formación de Capas de Vilamea como una serie de pizarras arcillosas grises con intercalaciones de láminas delgadas de arena de grano fino.

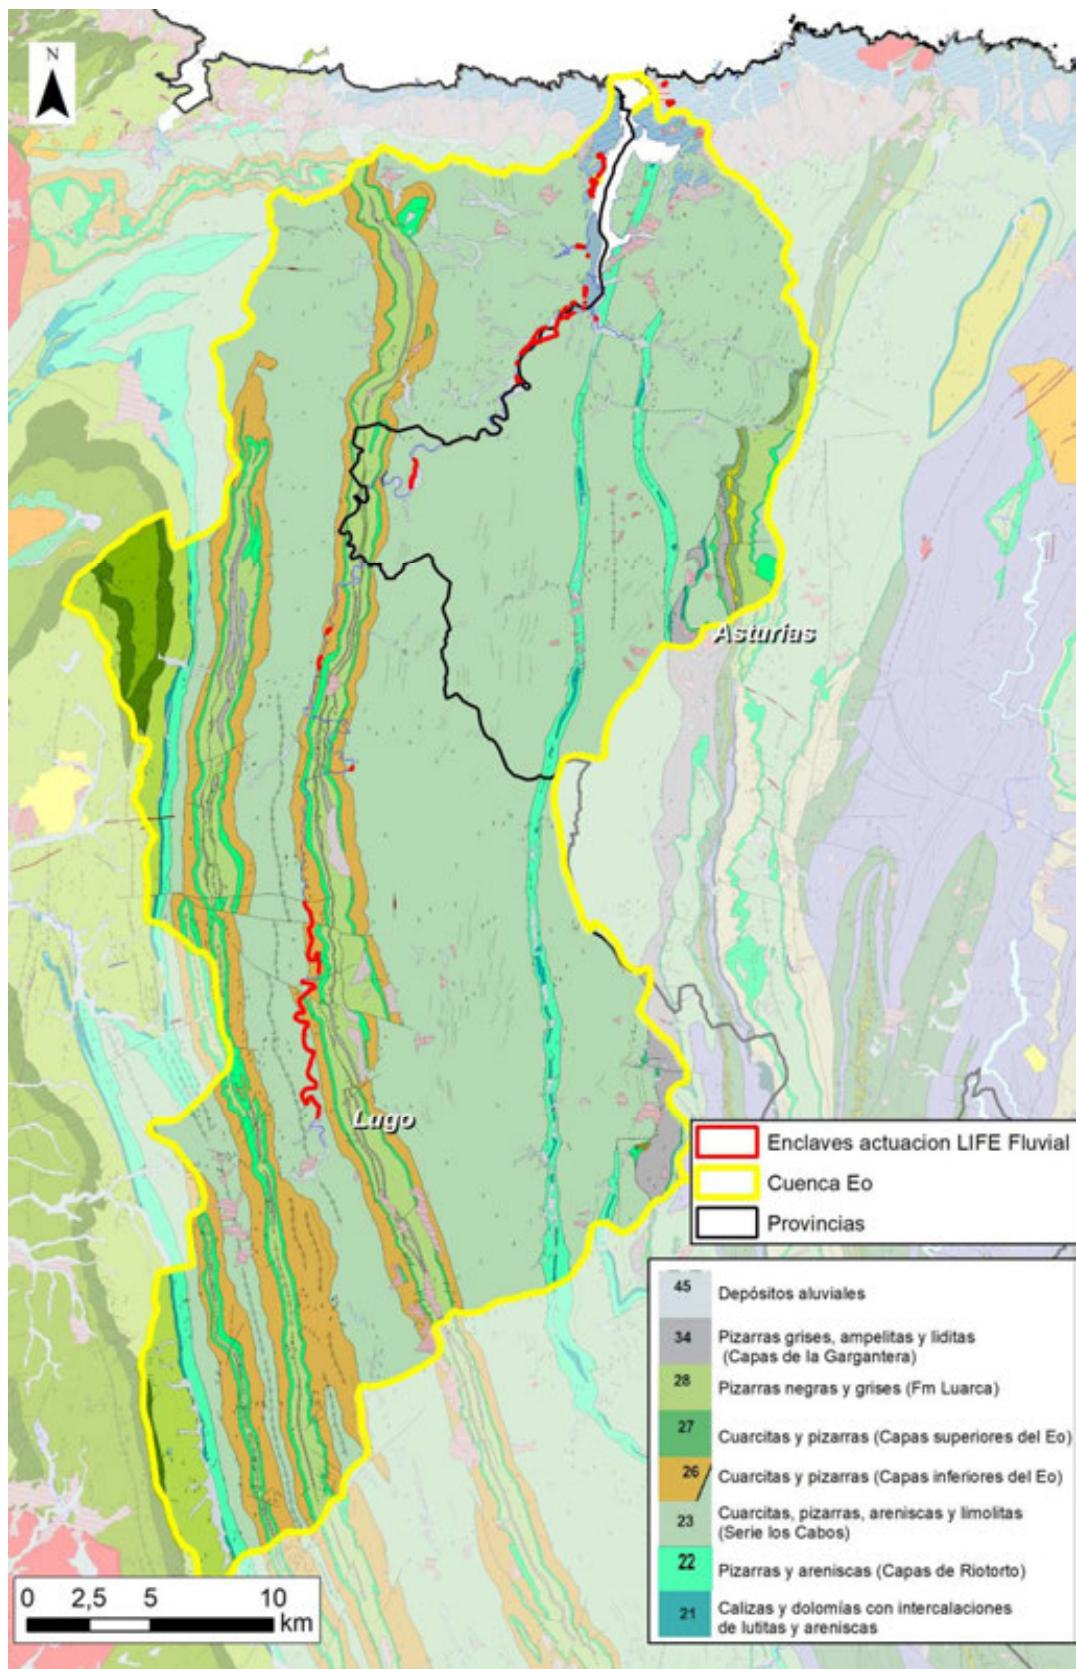
Figura 6. Mapa geológico continuo (GEODE) de la ZAOL (Fuente: IGME)

El Silúrico aparece representado de forma puntual en los extremos del sinclinal de Villaodrid y está formado exclusivamente por ampelitas grises y pizarras negras con cloritoide (Capas de la Gargantera, Figura 6).

En la Figura 6 se muestra el mapa geológico continuo de España (GEODE) en la ZAOL con la cuenca del río Eo y las principales formaciones presentes en la misma.

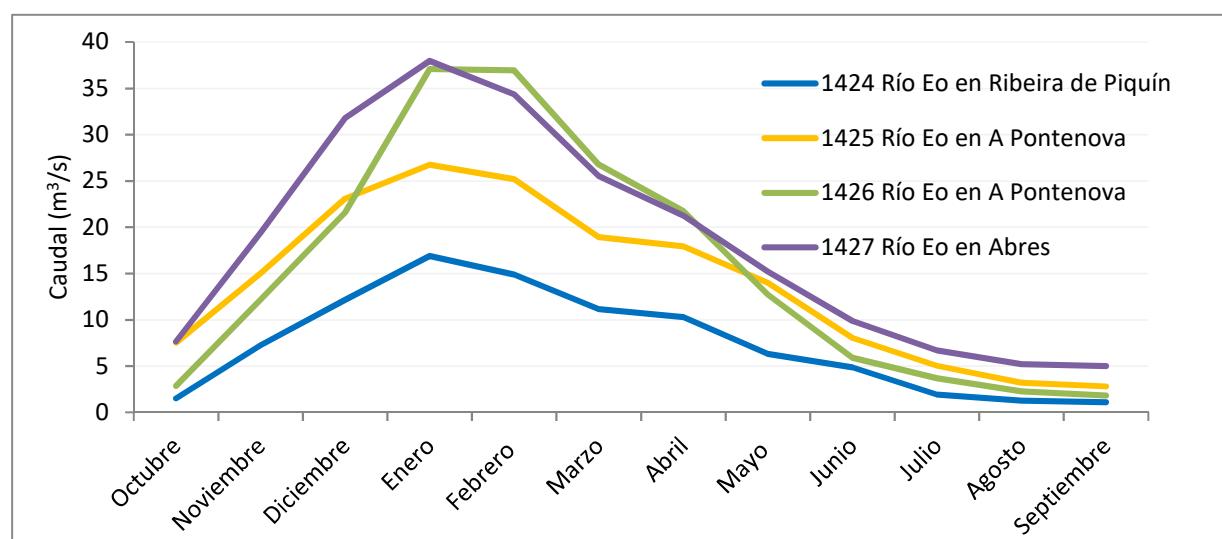
Figura 7. Hidrograma anual del río Eo en las cuatro estaciones de aforo disponibles.

Todas las estaciones siguen la misma distribución anual (Figura 15), siendo el régimen hidrológico del río Eo de tipo pluvial, con un periodo de aguas altas entre los meses de diciembre y abril cuando se producen los valores máximos de descarga. Los caudales mínimos se registran en los meses de verano, manteniendo un nivel bastante uniforme entre julio y octubre.

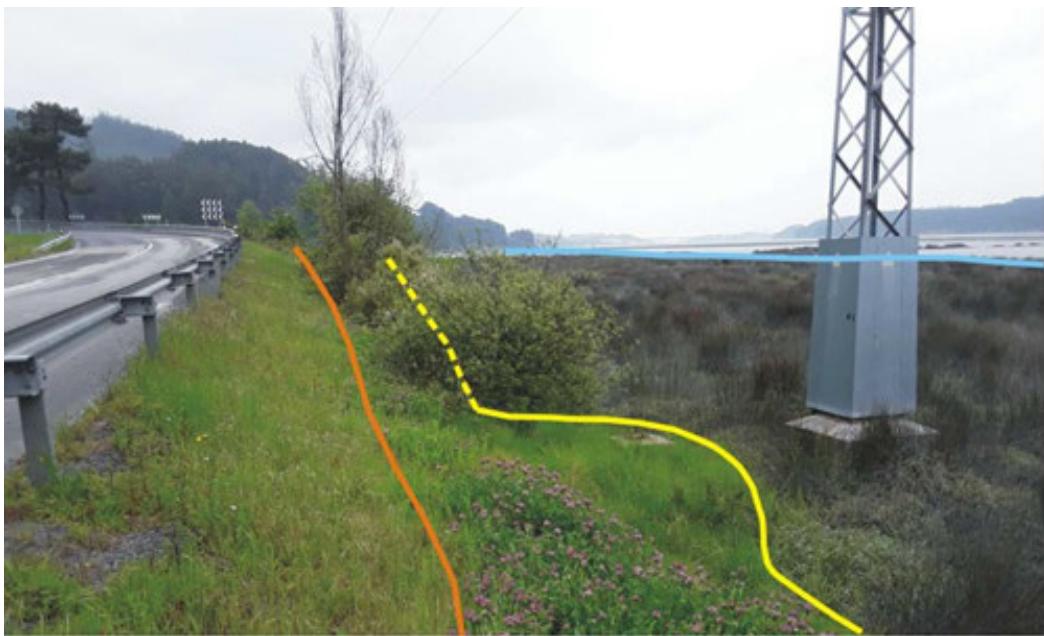
Figura 8. Zonificación utilizada en los enclaves del estuario. La línea azul delimita la lámina de agua, la amarilla la marisma baja y la naranja la marisma alta. La unidad de la línea naranja hacia la izquierda se corresponde con un relleno antrópico asociado a la carretera.

- **Marisma alta.** En esta unidad los ciclos mareales continúan inundando el terreno, pero con menor frecuencia que en la zona anterior, fundamentalmente durante mareas vivas significativas, mareas equinocciales y grandes temporales, bien por desbordamientos superficiales desde la red de canales mareales o por elevaciones del nivel freático. La presencia de vegetación halófila es mucho menos frecuente, con representaciones puntuales de especies subhalófilas. La menor frecuencia de inundación permite el uso agropecuario de los terrenos (Figura 8).

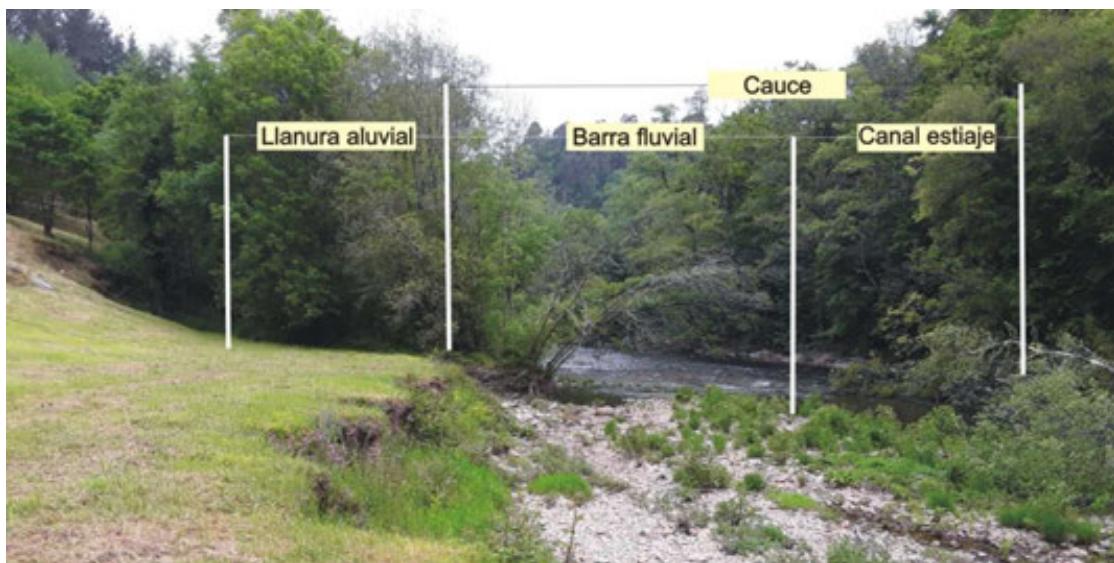
Figura 9. Zonificación de un cauce fluvial con separación de la llanura por un escarpe neto y con ausencia de vegetación de ribera.

La unión de estas dos categorías constituye el cauce, que puede estar separado de la llanura aluvial por un talud o escarpe muy neto o mostrar una transición gradual abarcando superficies más amplias de ribera (Figura 9). Es precisamente en estos contactos donde se concentran los enclaves de carácter fluvial en los que se va a actuar en el presente proyecto.

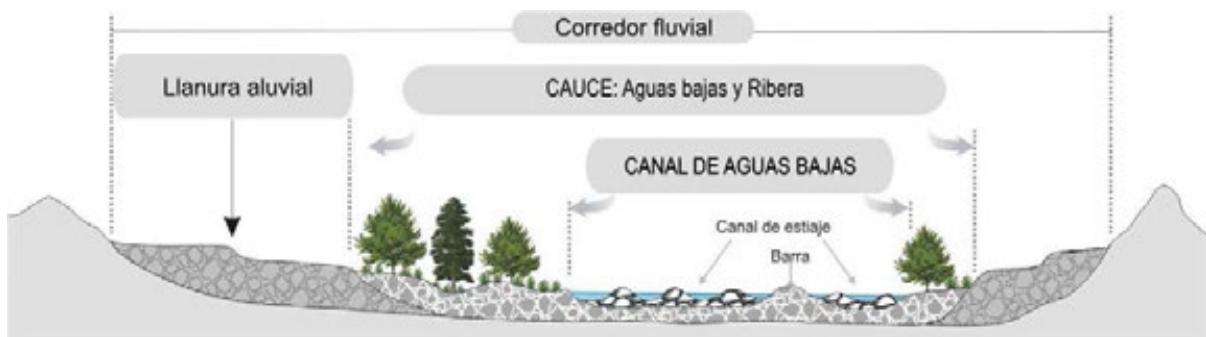
Figura 10. Zonificación de un cauce fluvial con espacio inundable (Modificado de Sánchez y Lastra, Coords. 2011)

Para completar la cartografía, se ha delimitado el resto del espacio del corredor fluvial (Figura 10), incluyendo la categoría de **Llanura aluvial**, constituida por espacios inundables ubicados en torno al cauce y que han sido construidos por el río para que absorban el exceso de caudal y sedimentos en las crecidas.

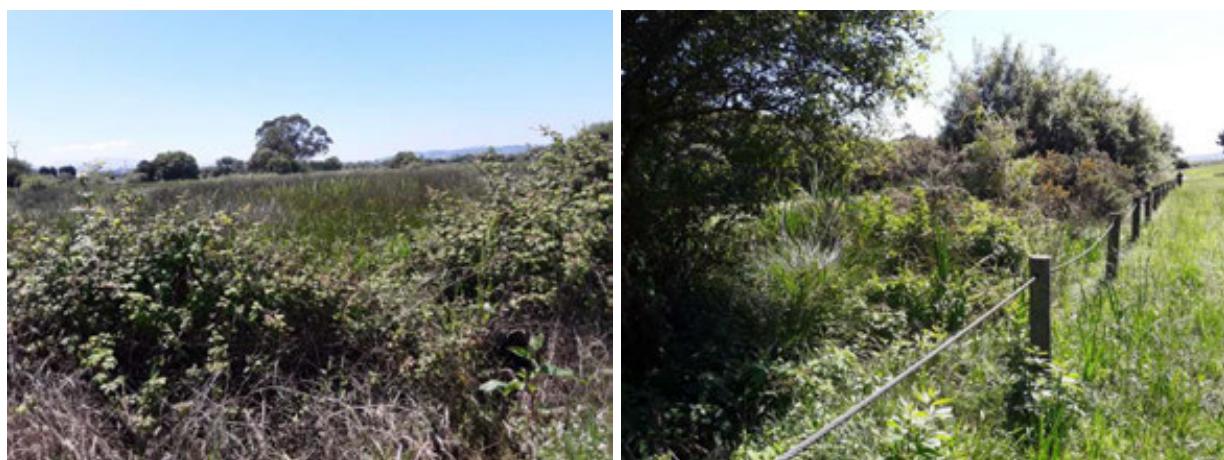
Figura 11. A la izquierda aspecto de terrenos de la laguna de Villadún incluidos en la unidad terraza alta (zarzal) y por detrás en la unidad de terraza baja (juncal). A la derecha imagen de la laguna de Arnao con las unidades de terraza baja y rasa separadas por el cordón.

- **Terraza baja.** Englobaría a los terrenos de cotas más bajas con evidencias claras de encharcamiento. Son zonas con un alto grado de saturación en agua que apenas permite el desarrollo de vegetación o en caso de hacerlo es vegetación adaptada a ambientes muy húmedos.

- **Terraza alta.** Son terrenos a una cota mayor, en torno a 0,5-1 m por encima de la terraza baja que hacen de transición entre la laguna y los ambientes exteriores. Solo se llegarían a inundar en momentos muy puntuales de elevados niveles de agua.
- **Rasa.** Si bien las dos unidades anteriores también se localizan sobre la rasa, en este caso se utiliza el término para referirse a los terrenos adyacentes que no presentan características morfológicas propias de ambientes lagunares, sino que actúa de límite con el área recreativa colindante. Se ha incluido esta categoría solamente para la laguna de Arnao.

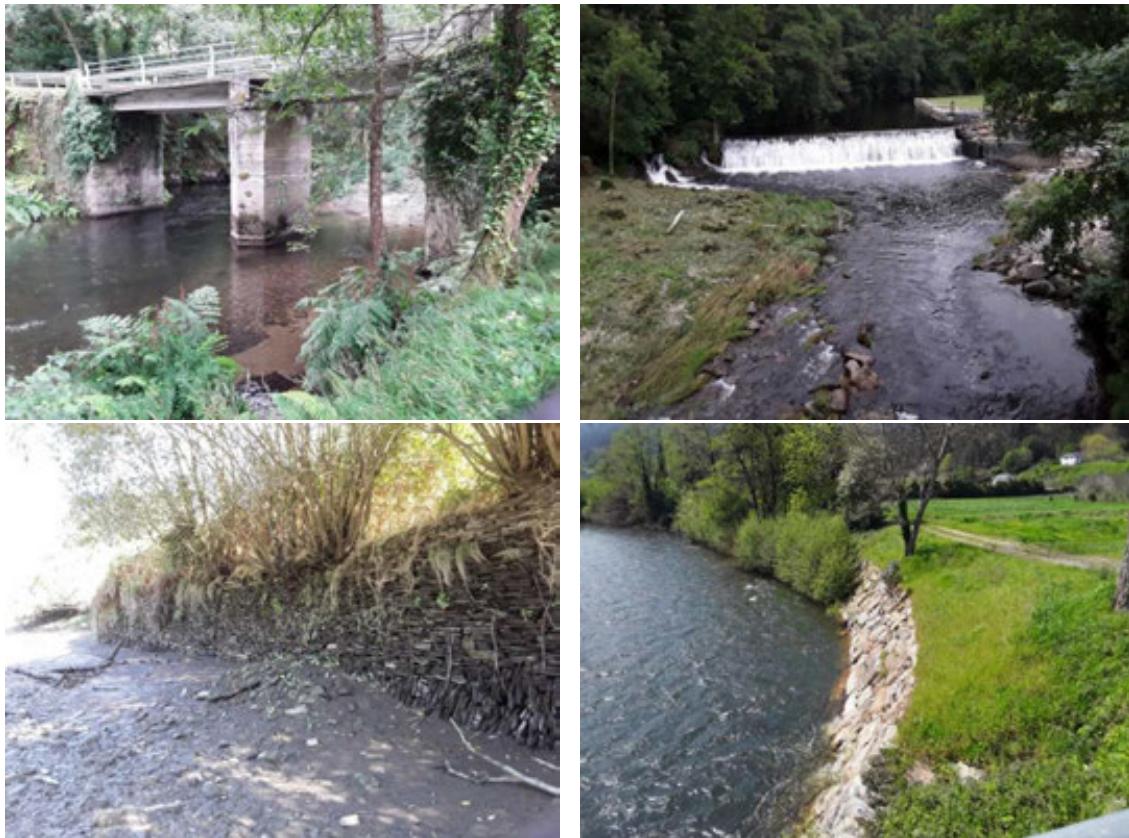
Figura 12. Diferentes tipos de estructuras artificiales cartografiadas: puente (arriba izquierda), azud (arriba derecha), muro de mampostería (abajo izquierda) y escollera (abajo derecha).

Además de la cartografía de cada ambiente, los polígonos que delimitan los enclaves de actuación y los puntos donde se tomaron muestras de suelo, se han incorporado en los mapas una serie de elementos que pueden aportar información relevante de cara al análisis geomorfológico (Figura 12).

- **Entubaciones bajo infraestructuras.** Son obras realizadas generalmente para que pequeños arroyos salven carreteras y vías de ferrocarril en las que se procede a su soterramiento. Provocan una modificación total de la dinámica fluvial y la principal problemática radica en que normalmente suelen mostrar secciones insuficientes durante episodios de avenidas y la probabilidad de obstrucción es muy elevada.

- **Canalizaciones.** Constituyen un refuerzo artificial de las orillas de los ríos y pueden cumplir la función de protección de márgenes o estar orientadas a corregir y regular los cauces, pudiendo modificar su sección y trazado. En el presente estudio únicamente se han identificado canalizaciones realizadas para la protección de márgenes de carácter puntual y están ubicadas en zonas donde los materiales son más débiles, en las desembocaduras o confluencias de ríos, en los márgenes exteriores de curvas, en la base de infraestructuras como puentes o carreteras, etc. Además se ha identificado el material implicado en estas obras: escollera, mota (acumulación de materiales), muro de mampostería y hormigón.

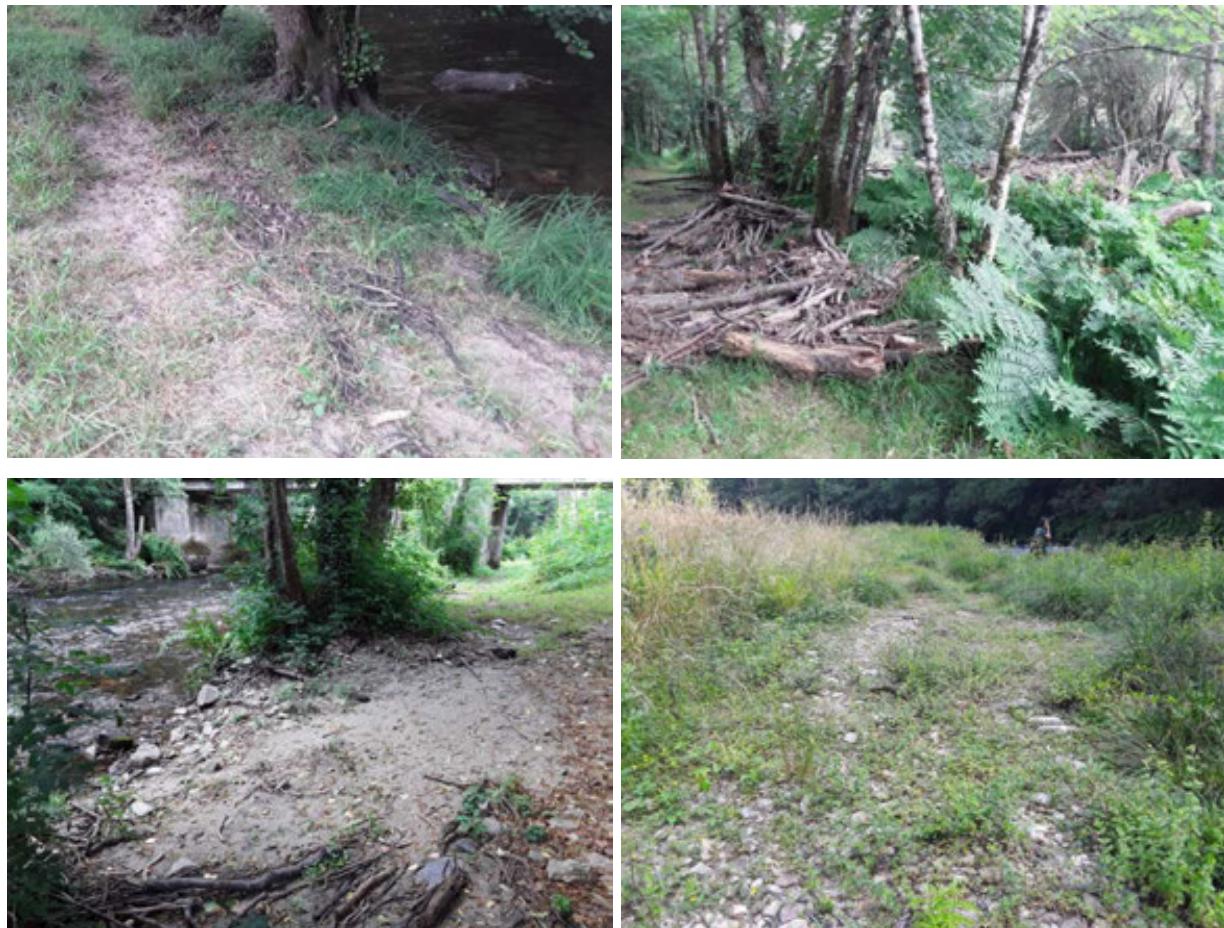
Figura 13. Evidencias de inundación reciente: Línea de arribazones sobre depósito de arenas (arriba izquierda), acumulación de arribazones (arriba derecha), depósito de arenas (abajo izquierda) y depósito de cantos (abajo derecha).

- **Arribazones.** Son restos flotantes de origen vegetal (ej.: hojarasca, ramas, troncos) o artificial (ej.: plásticos, basuras) depositados, en función de su peso, a diferentes alturas respecto al lecho del cauce. Son las evidencias más habituales en las avenidas y pueden aportar información valiosa sobre superficie afectada y calado.
- **Sedimentos fluviales.** Se clasificaron en función de la granulometría dominante. De menor a mayor tamaño serían arenas, gravas, cantos y bloques (Figura 13).

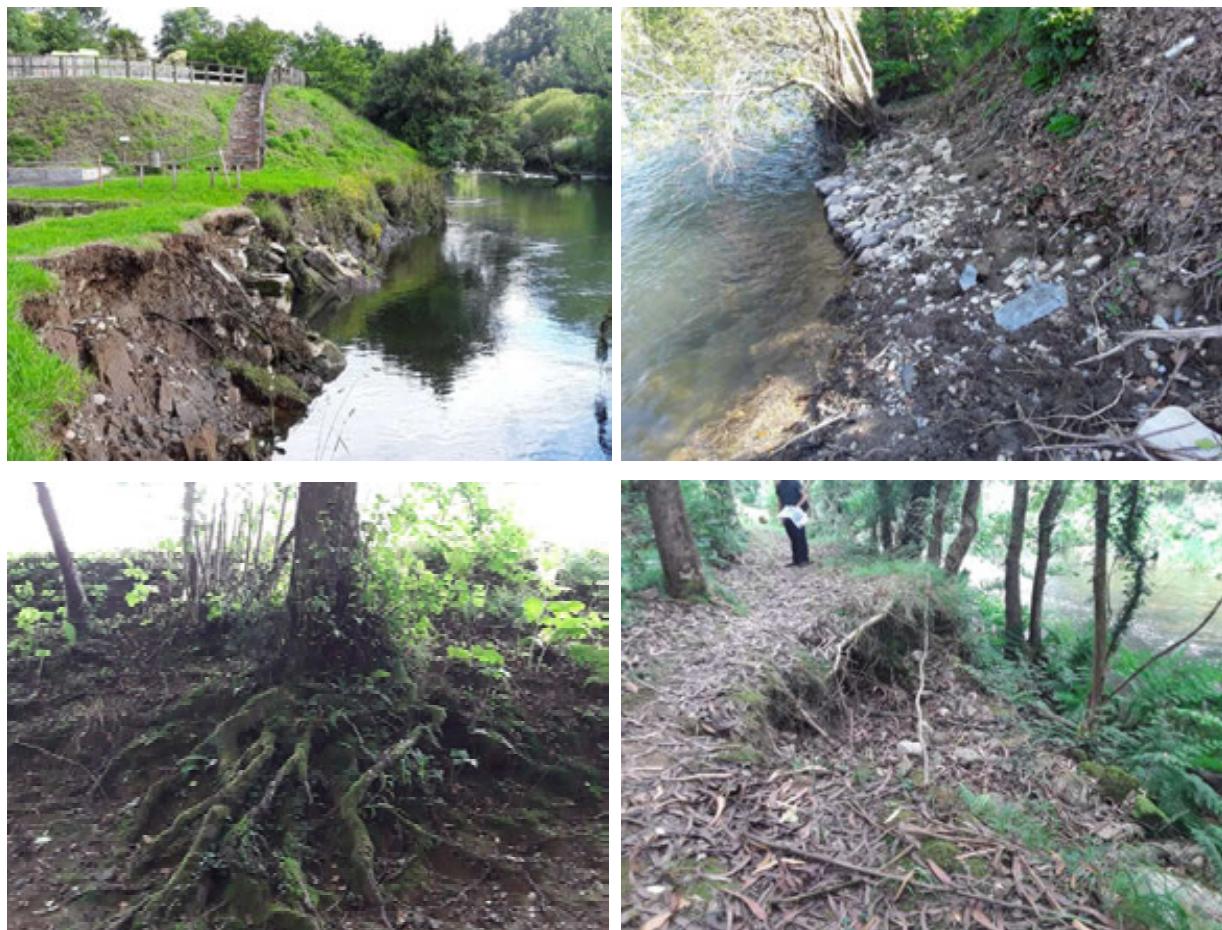
Figura 14. Diferentes tipos de erosiones cartografiadas: orilla con vulnerabilidad alta (arriba izquierda), orilla con vulnerabilidad media (arriba derecha), erosión puntual evidenciada por la raíces descubiertas (abajo izquierda) y erosión puntual por sobreexcavación del talud de la orilla en un pequeño sector (abajo derecha).

Durante las salidas de campo se han cartografiado orillas que por sus características pueden tener vulnerabilidad a la erosión: talud vertical, ausencia de vegetación de ribera, zona de flujo de agua con alta energía, etc. En este caso se han incluido en la categoría de *Vulnerabilidad media*. Si la orilla ya muestra síntomas evidentes de procesos erosivos activos se incluyó en la categoría de *Vulnerabilidad alta*.

En los casos en los que la erosión se identificó en sectores muy pequeños, se marcó como un punto indicando una *Erosión puntual* (Figura 14).

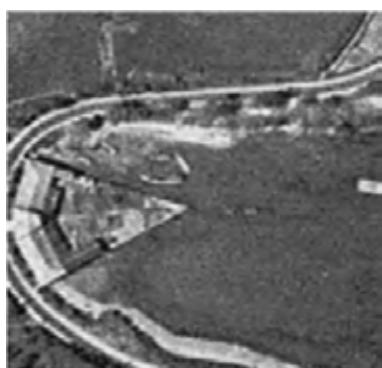
Parte de ese relleno, ya visible en la foto de 1957, alberga una zona de uso recreativo con forma triangular en la que se ubica un club de remo. La orilla de toda esta zona está fijada con un muro de hormigón. La zona del enclave, separada de la anterior por un pequeño canal, se llenó con posterioridad siendo visible en la foto del año 1983.

Foto aérea 1957

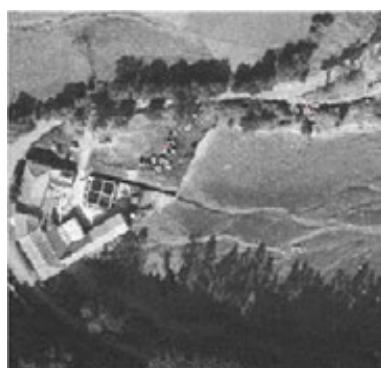
Foto aérea 1983

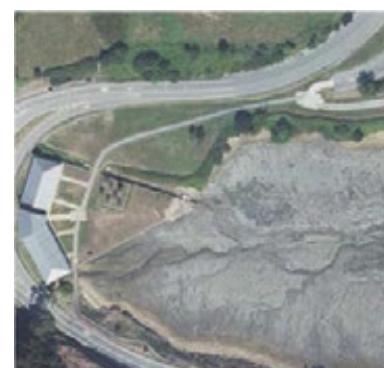
Foto aérea 2017

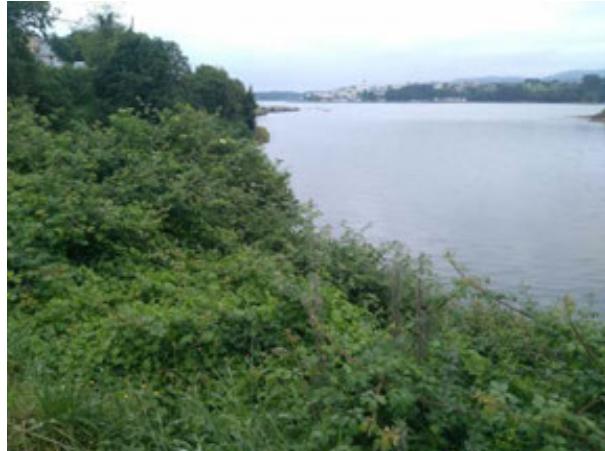
3. Vista del talud incluido en la actuación.

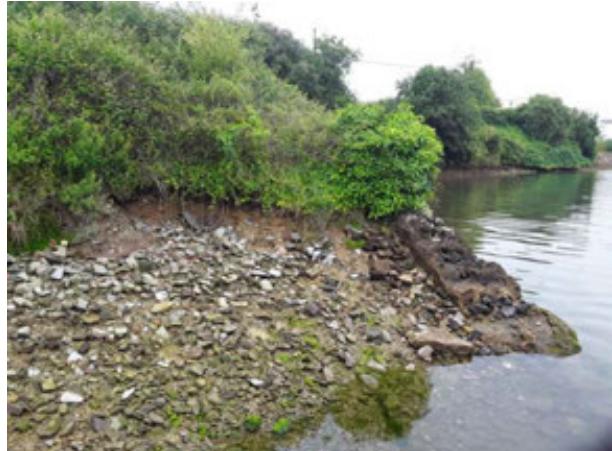
4. Sector de orilla con erosión puntual.

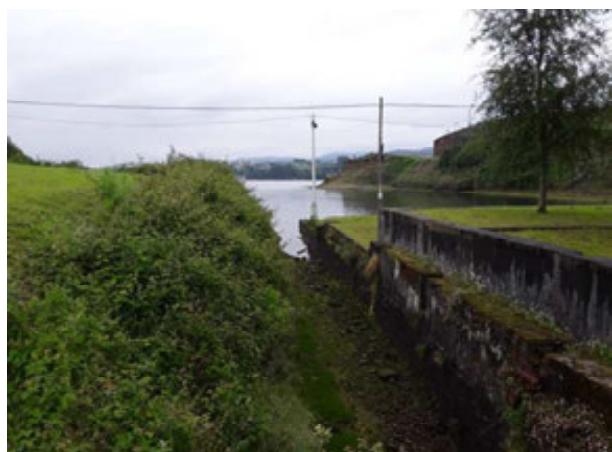
6. Aspecto del enclave (margen izquierda) y muro hormigón (fuera del enclave) en la margen derecha.

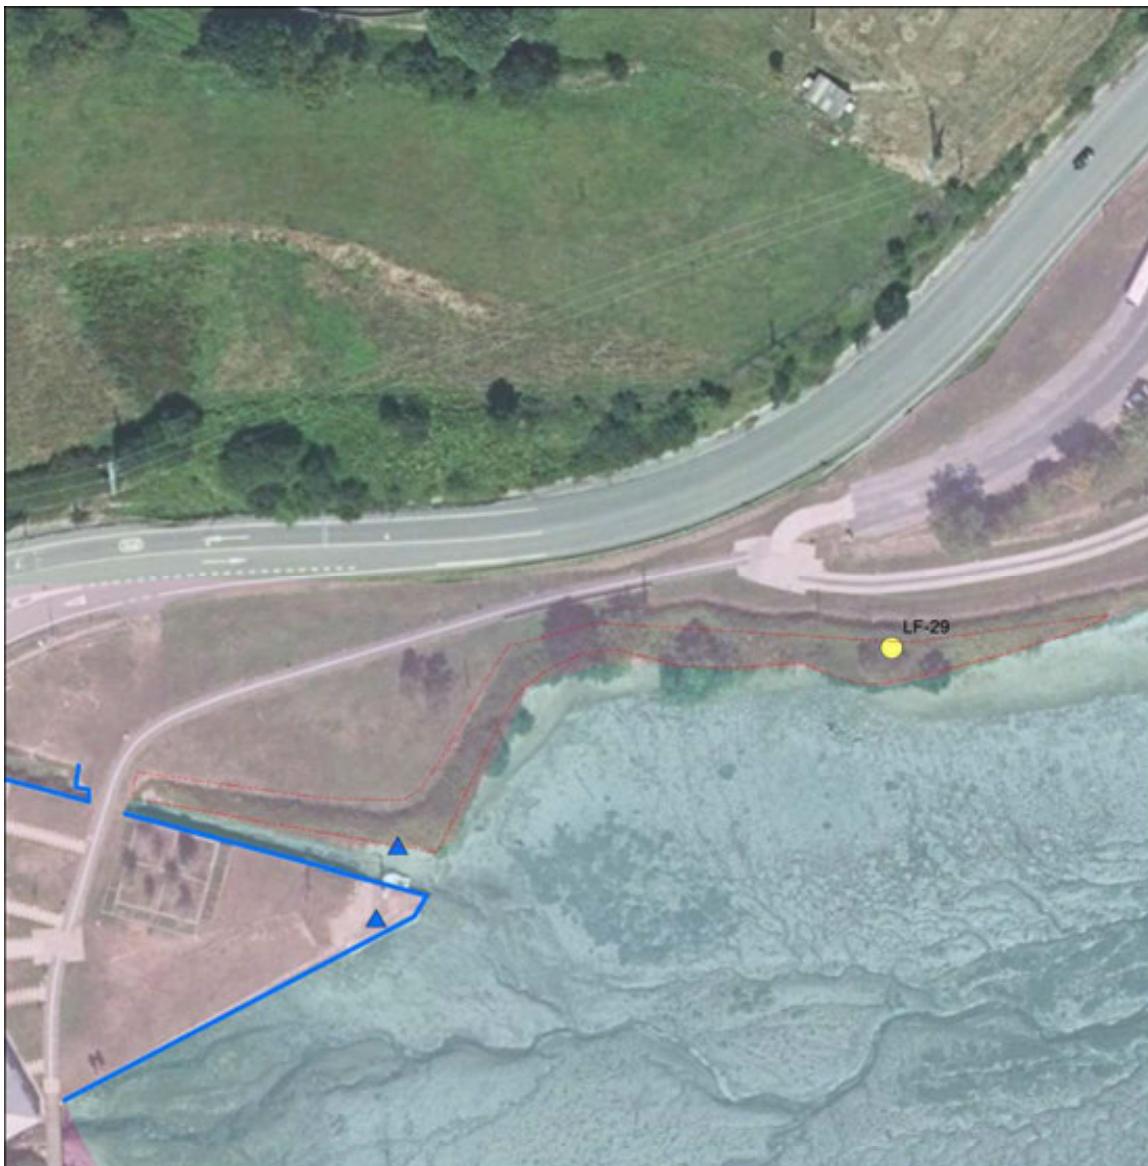
Mapa 1 de 1

ENCLAVE DE ACTUACIÓN C1-01-01.

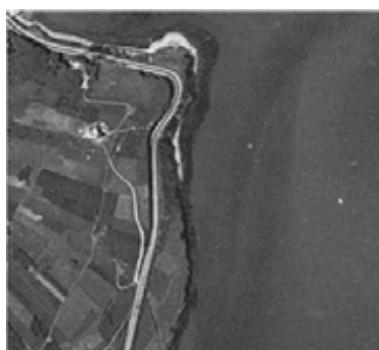
En relación con la foto aérea de 1957 el enclave se ha mantenido prácticamente igual, salvo por las sendas que se han realizado a lo largo del mismo.

Foto aérea 1957

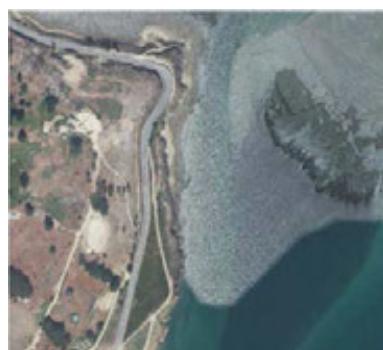
Foto aérea 2017

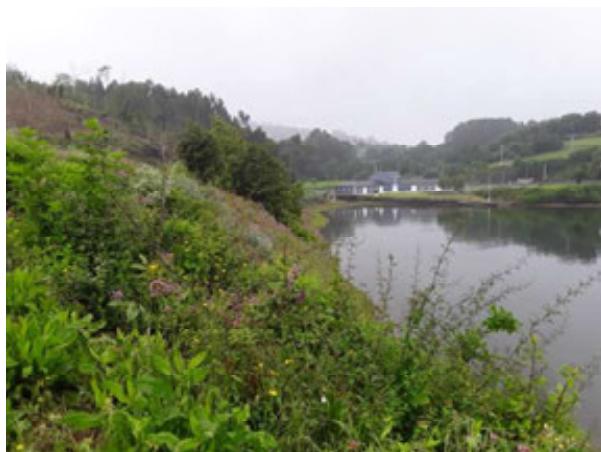
3. Vista del talud incluido en la actuación.

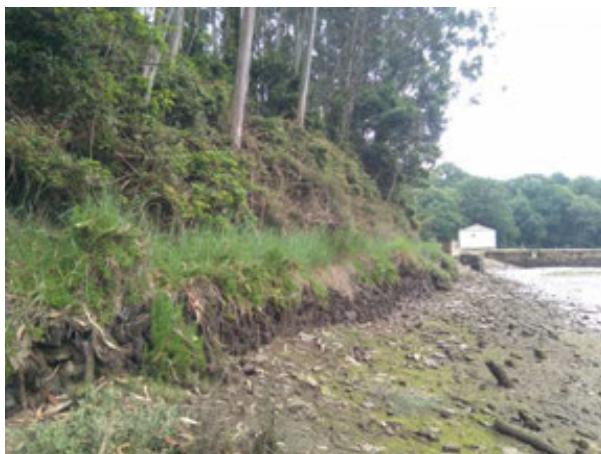
5. Muro de mampostería del enclave de actuación.

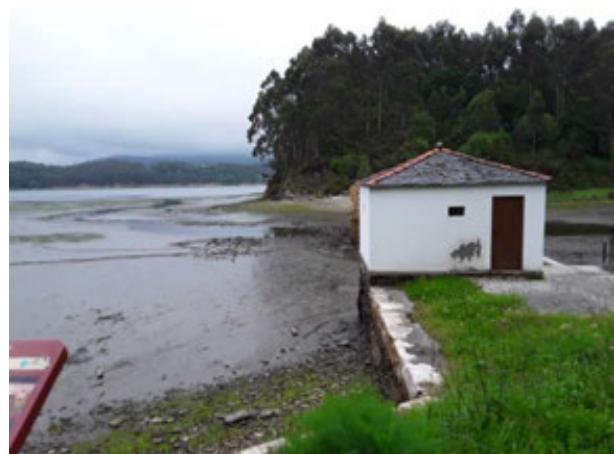
6. Molino de mareas ubicado en el entorno del enclave.

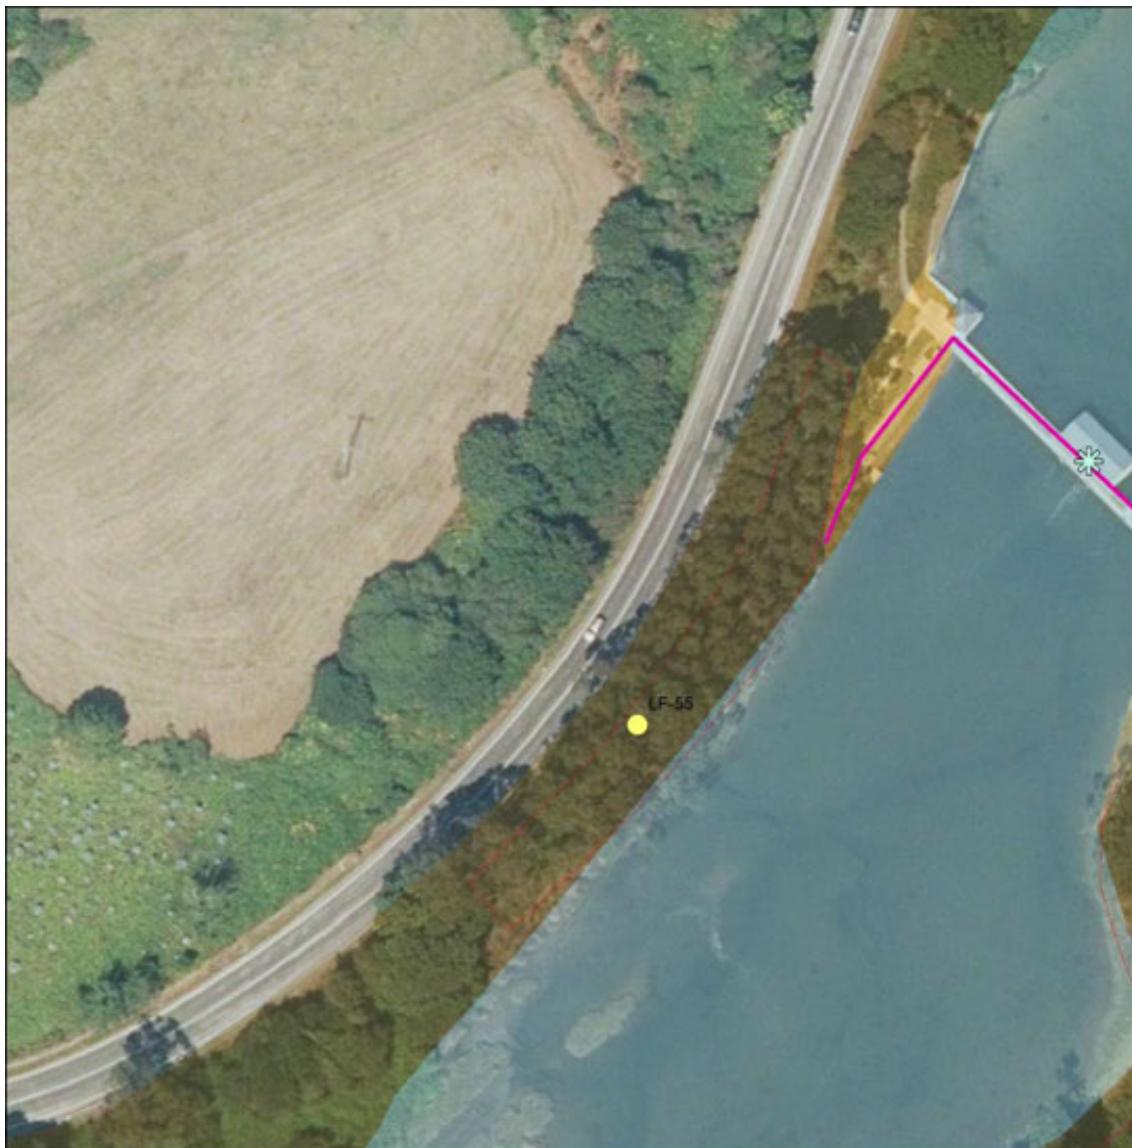
ENCLAVE DE ACTUACIÓN C1-01-03

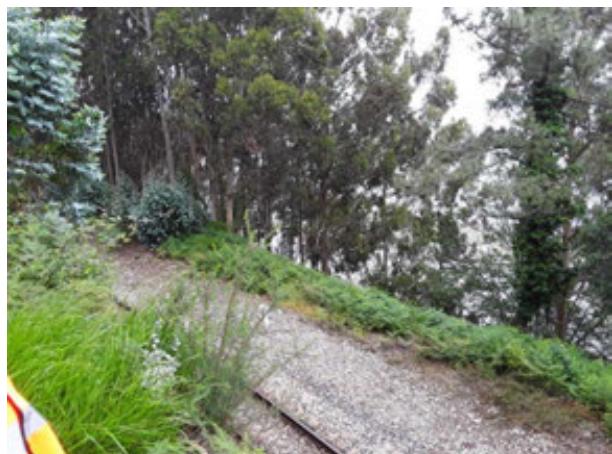
4. Vía de ferrocarril que atraviesa gran parte del enclave.

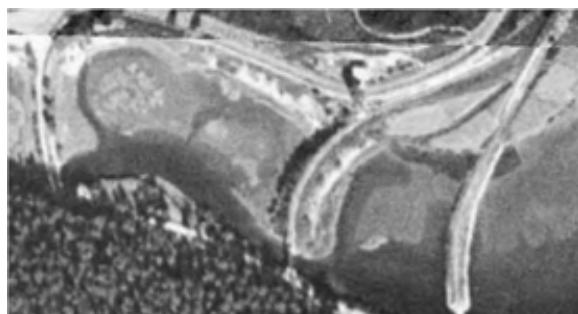
Foto aérea 1957

Son rellenos ya visibles en la foto aérea de 1957 que están asociados al puente por el que pasa la carretera N-632, a la unión de las dos partes de la ensenada por una pasarela peatonal y al puente por el que pasa la vía del ferrocarril. En la parte inferior de los rellenos aún se conservan pequeños sectores de marisma alta. La unidad establecida como marisma baja se encuentra atravesada por multitud de canales mareas con diferentes morfologías. En este sector del estuario confluye además el río Grande.

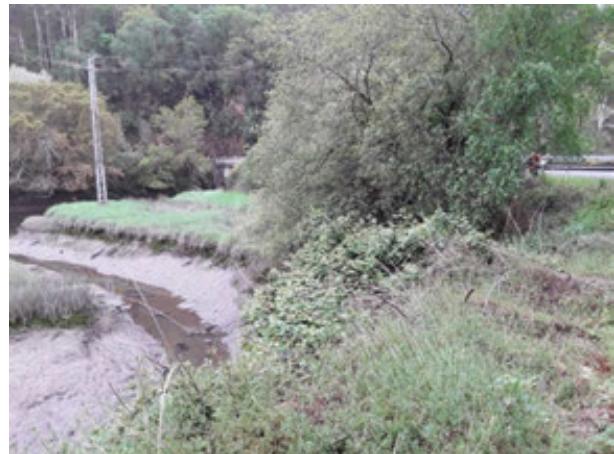
2. Sector de orilla con alta vulnerabilidad a la erosión.

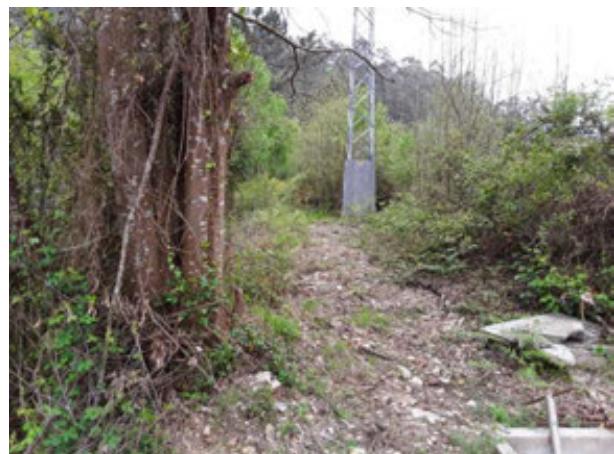
4. Zona rellenada que comunica con la orilla de enfrente con una pasarela.

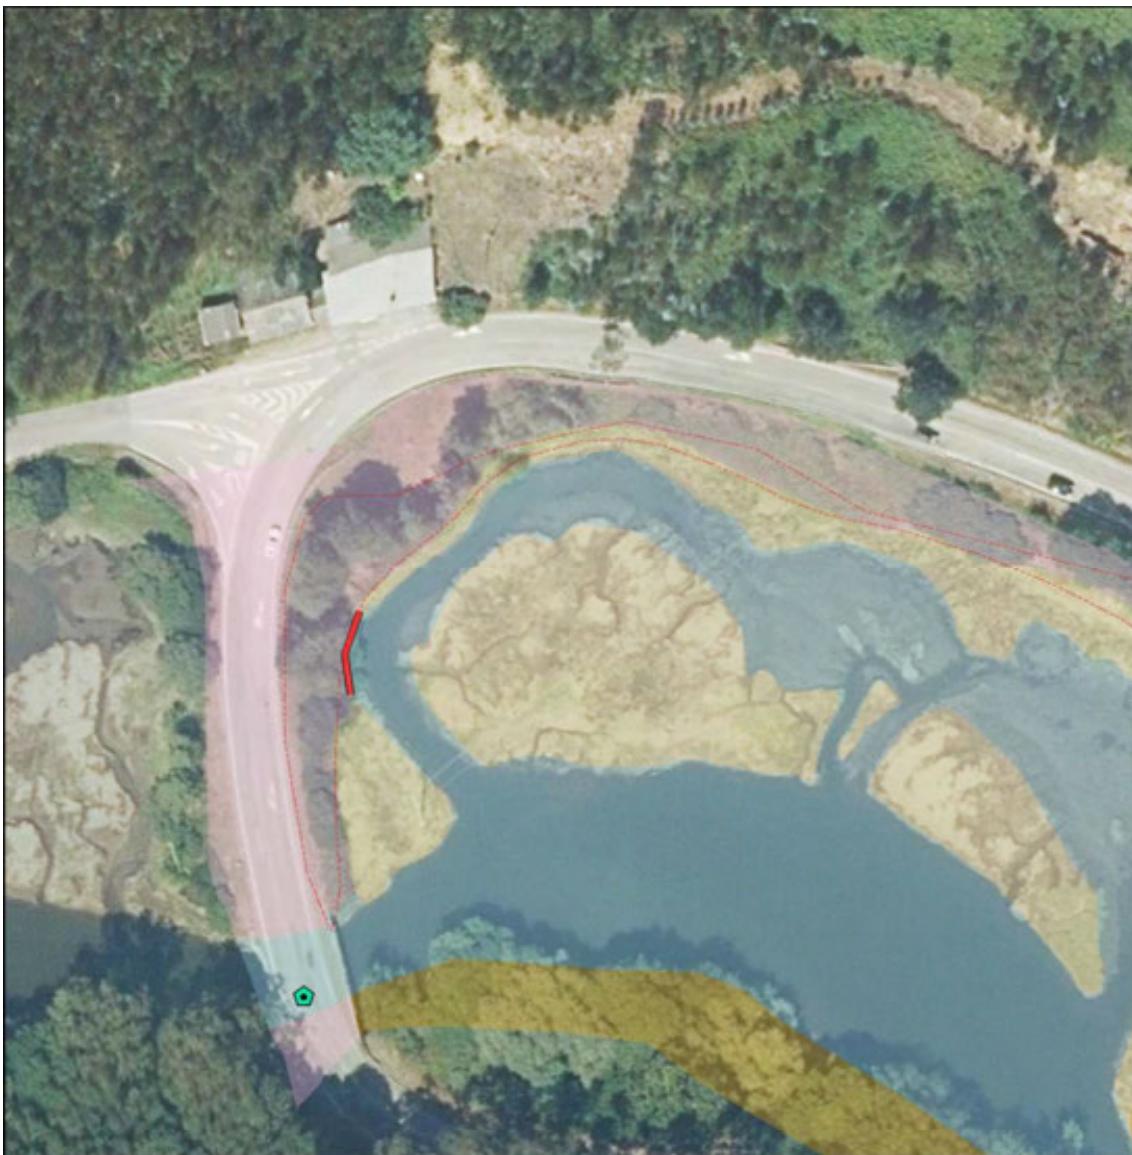
ENCLAVE DE ACTUACIÓN C1-02-01.  
Mapa 1 de 2

UNIDADES GEOMORFOLÓGICAS

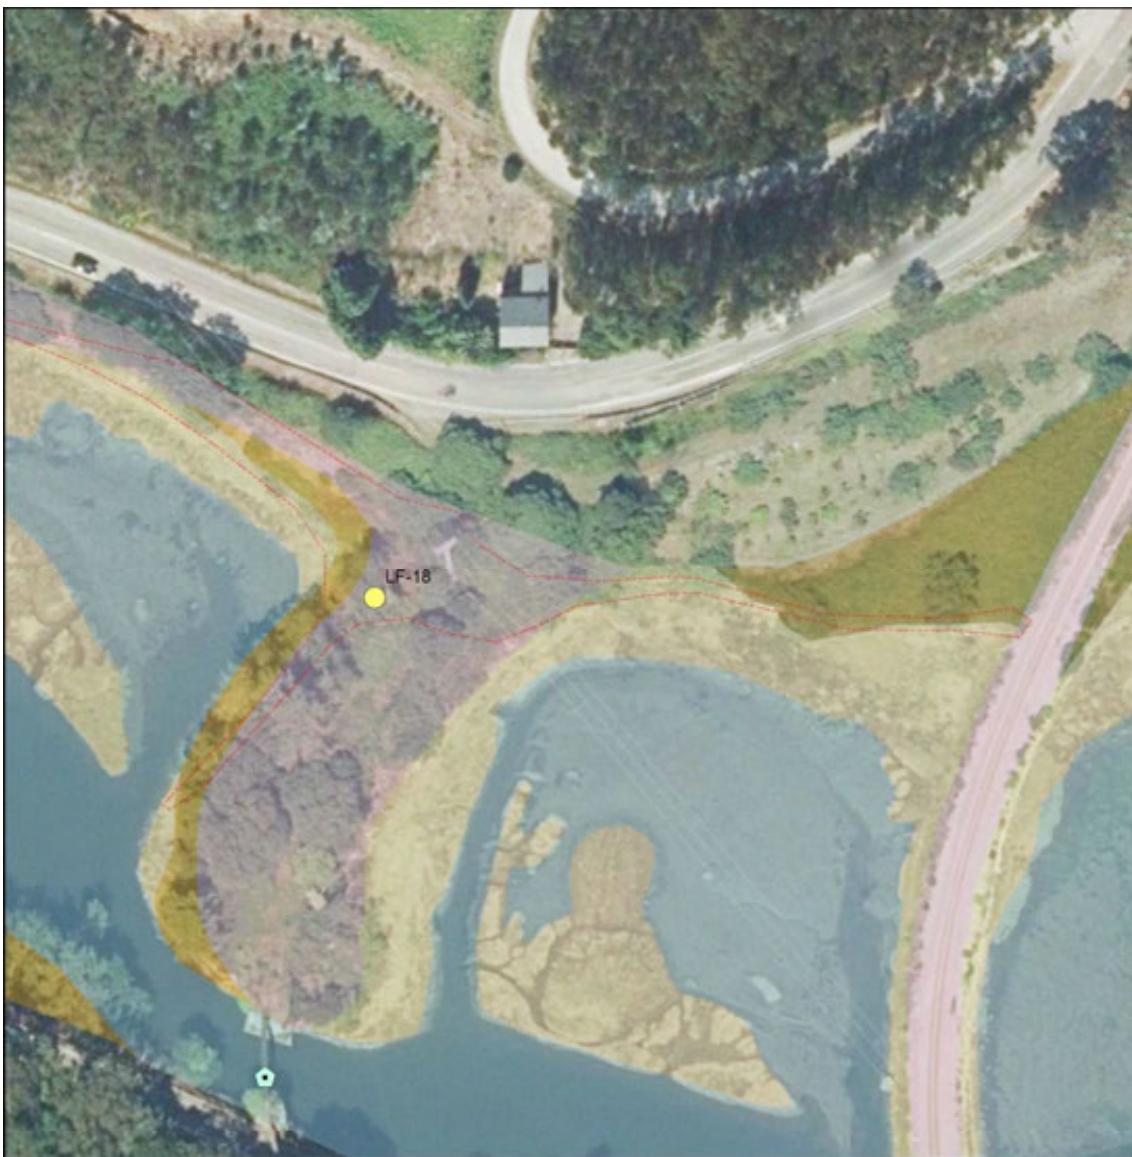
ENCLAVE DE ACTUACIÓN C1-02-01.  
Mapa 2 de 2

UNIDADES GEOMORFOLÓGICAS

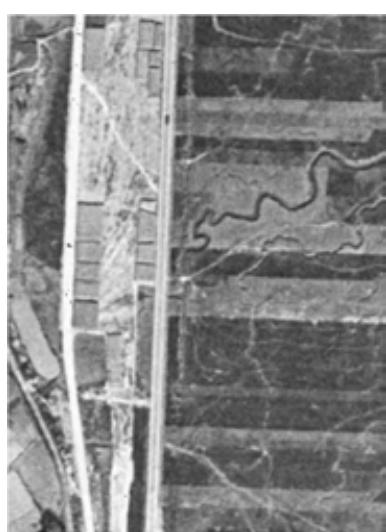
Foto aérea 1957

En comparación con la imagen aérea de 1957 se puede observar como el uso agropecuario del terreno, apenas permitía distinguir nada más salvo los canales mareales. En la foto del año 1983, el inicio del abandono de los usos agrícolas ya permite ver morfologías similares a las de la actualidad con un terreno más estable y no tan afectado por la dinámica mareal que se correspondería con la marisma alta y otros sectores con ausencia de vegetación y claras evidencias de inundación reiteradas (marisma baja).

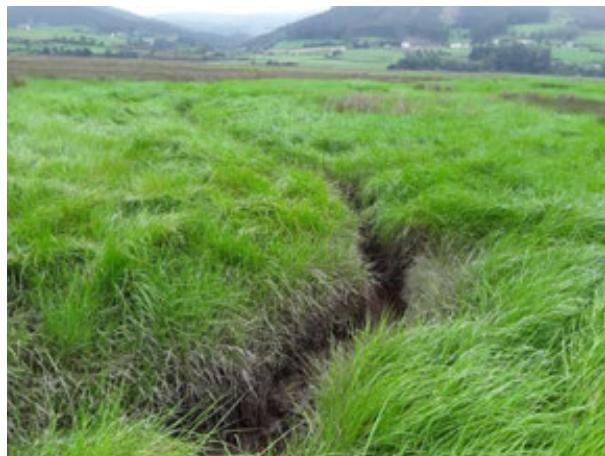
3. Canal mareal que atraviesa un sector del enclave.
