**life  
fluvial**

LIFE16 NAT/ES/000771

## ACCIÓN A1: ESTUDIO HIDROGEOMORFOLÓGICO

### Enclaves de actuación de la cuenca del río Eo

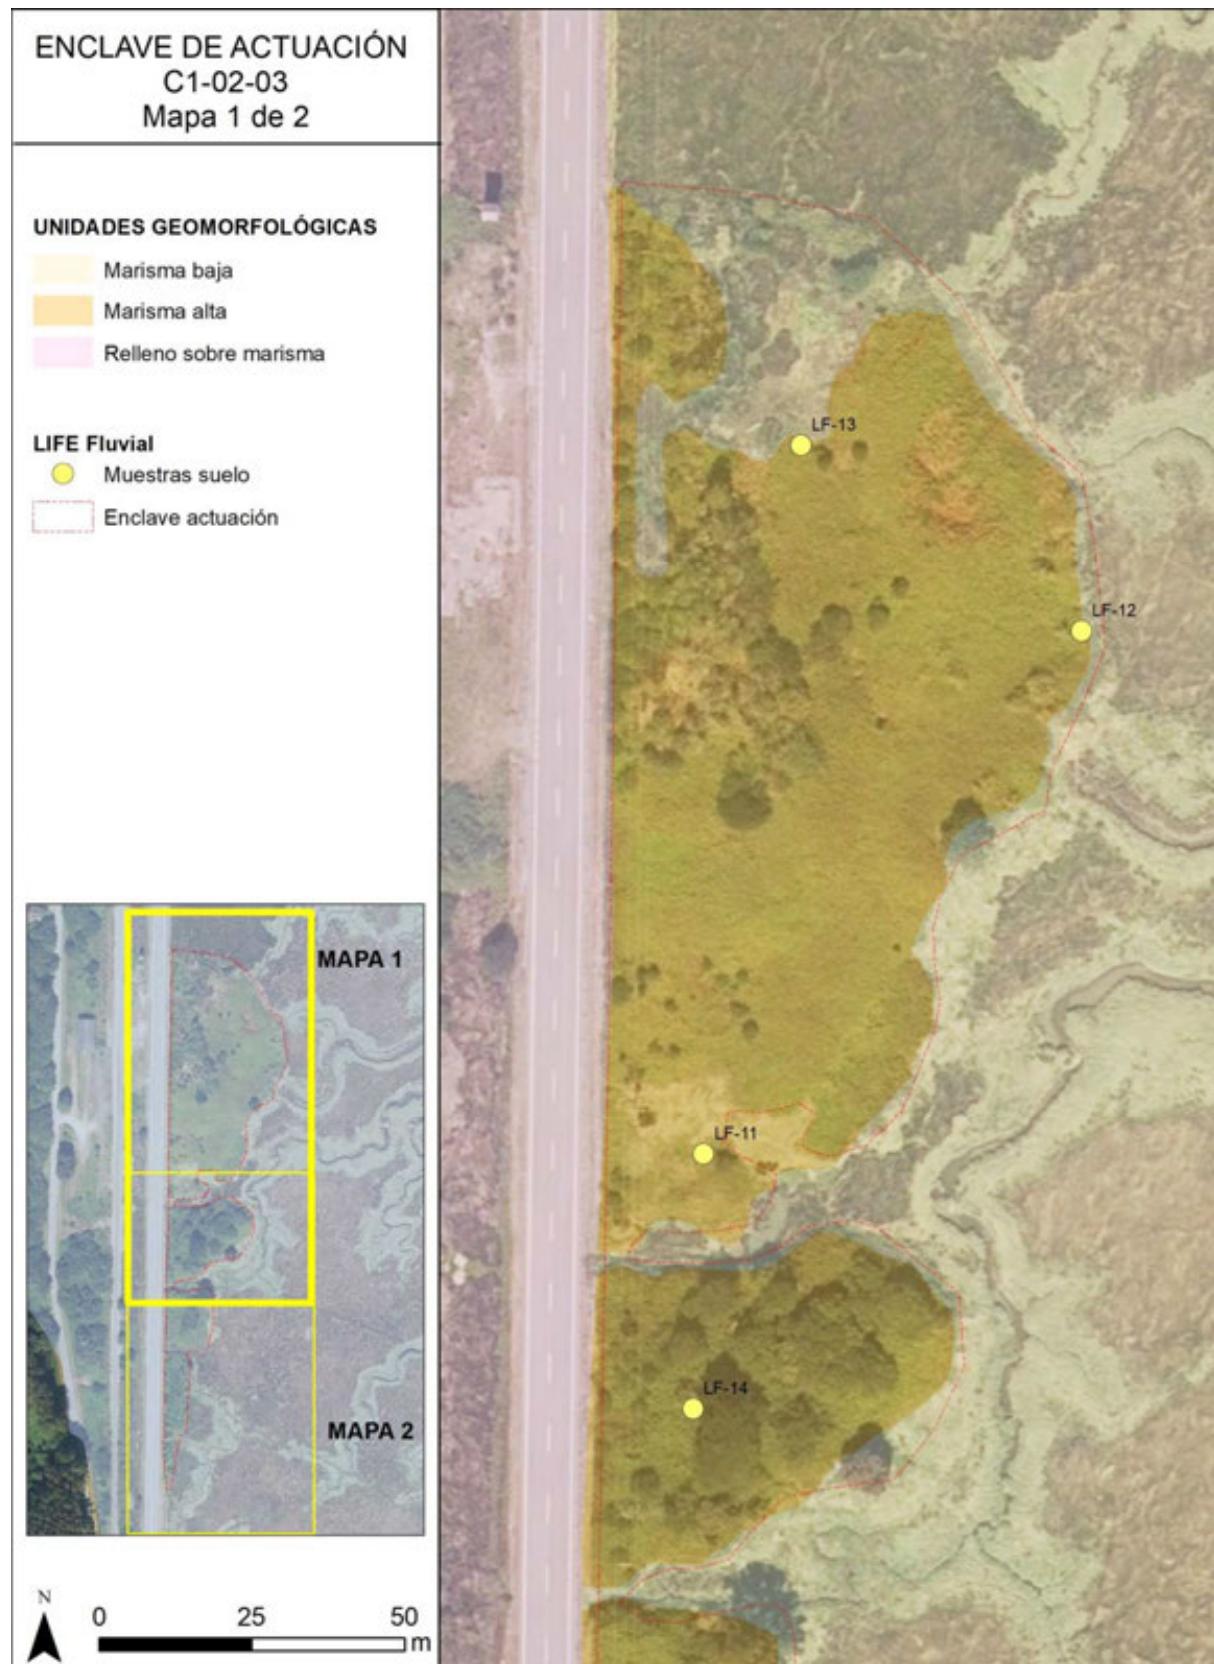
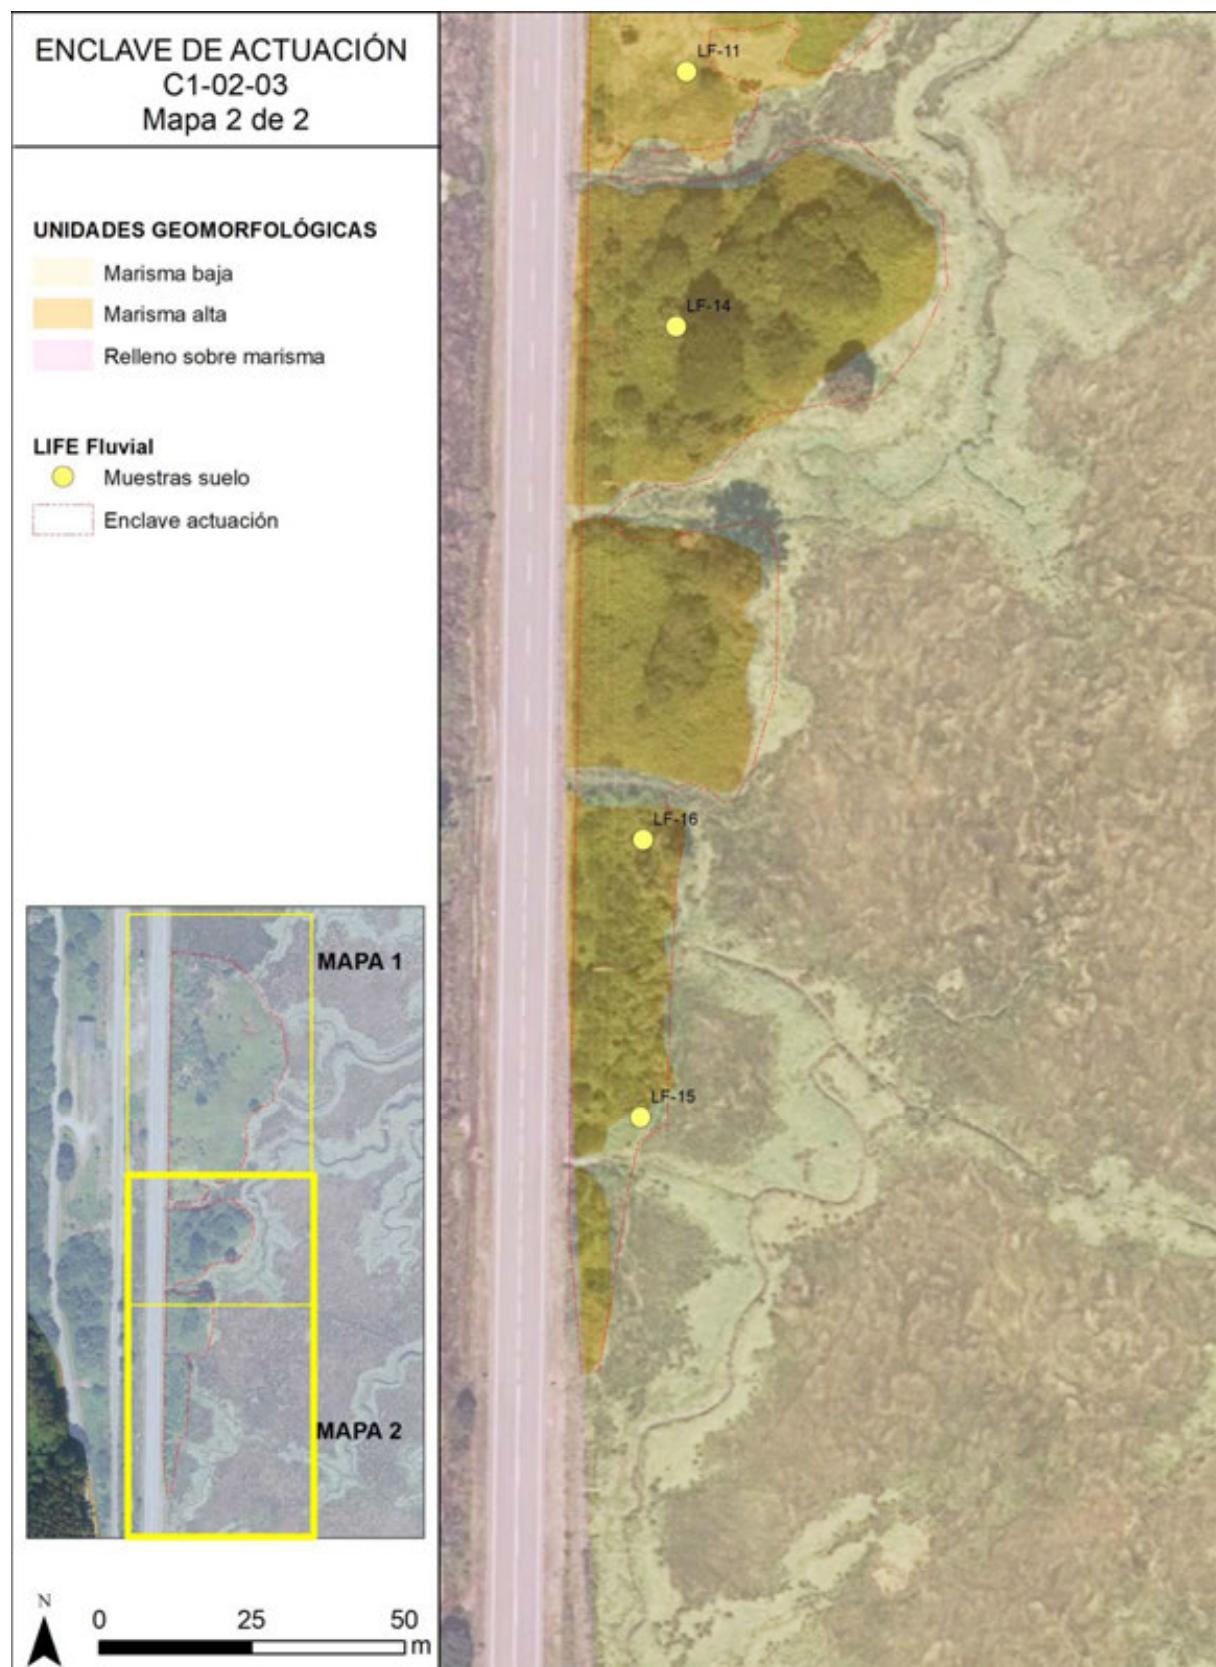
- El primer sector de una anchura de hasta 70 m (cuadro azul) que incluye terrenos incluidos en su mayoría en marisma alta. En la parte ubicada más al norte hay una pequeña terraza ubicada a una cota ligeramente inferior y con muestras evidentes de encharcamiento que se ha incluido en la unidad de marisma baja. Esta unidad continúa en el borde más interno del enclave en una franja muy estrecha (Mapa 1).
- El segundo sector (cuadro rojo), se estrecha ligeramente hasta los 60 m de anchura y salvo una estrecha franja más interna de marisma baja, el resto se encuentra incluido en la unidad de marisma alta (Mapa 1).
- El tercer sector (cuadro amarillo), más estrecho aún, en torno a 15 m de anchura, está formado por marisma alta, salvo una zona donde hay un canal mareal que se ha incluido en la categoría de marisma baja (Mapa 2).

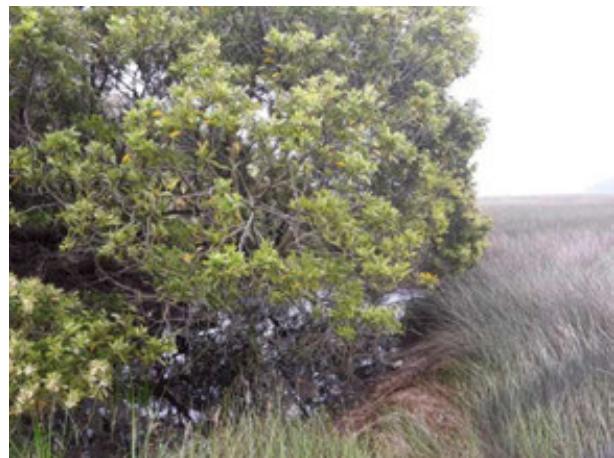
2. Vista general del enclave.

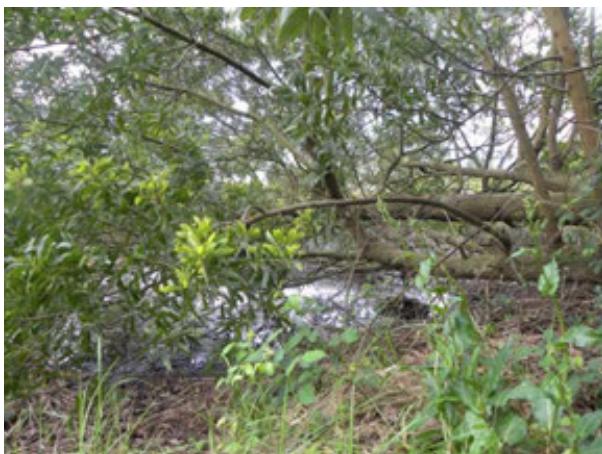
3. Interior del enclave.

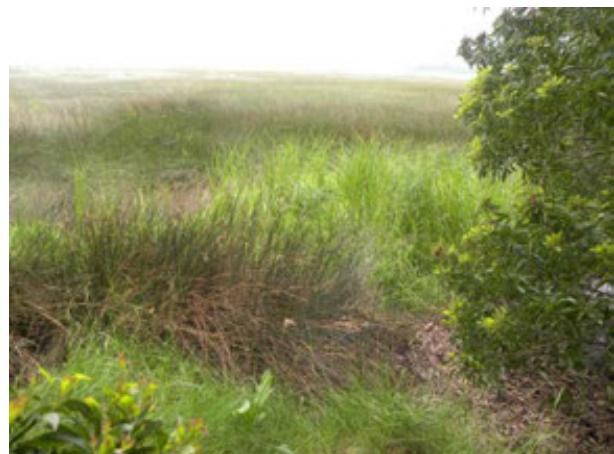
4. Sector del enclave en contacto con la marisma baja.

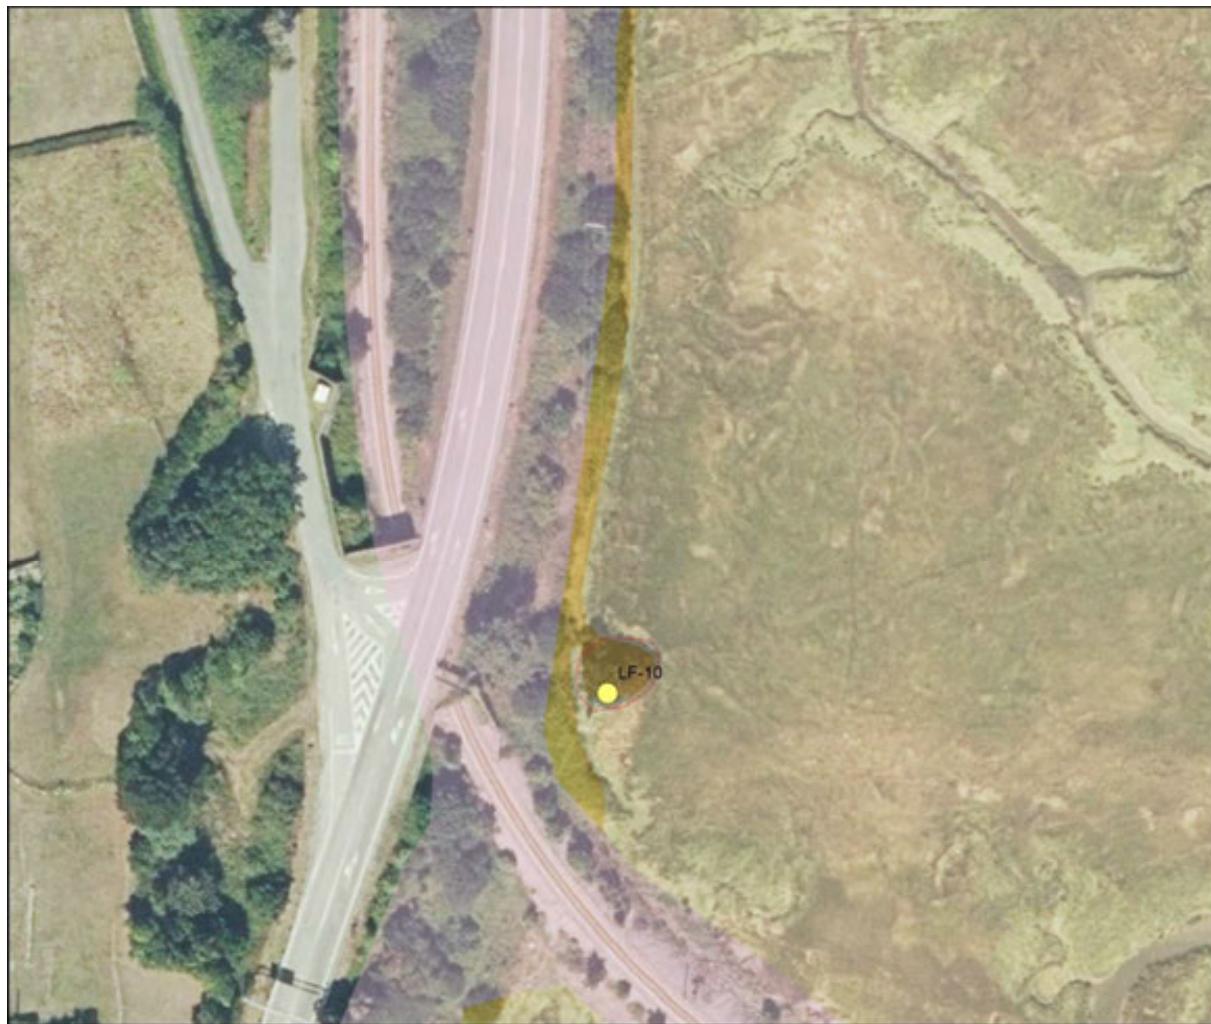
ENCLAVE DE ACTUACIÓN C1-02-04

UNIDADES GEOMORFOLÓGICAS

Marisma baja
-

Marisma alta
-

Relleno sobre marisma

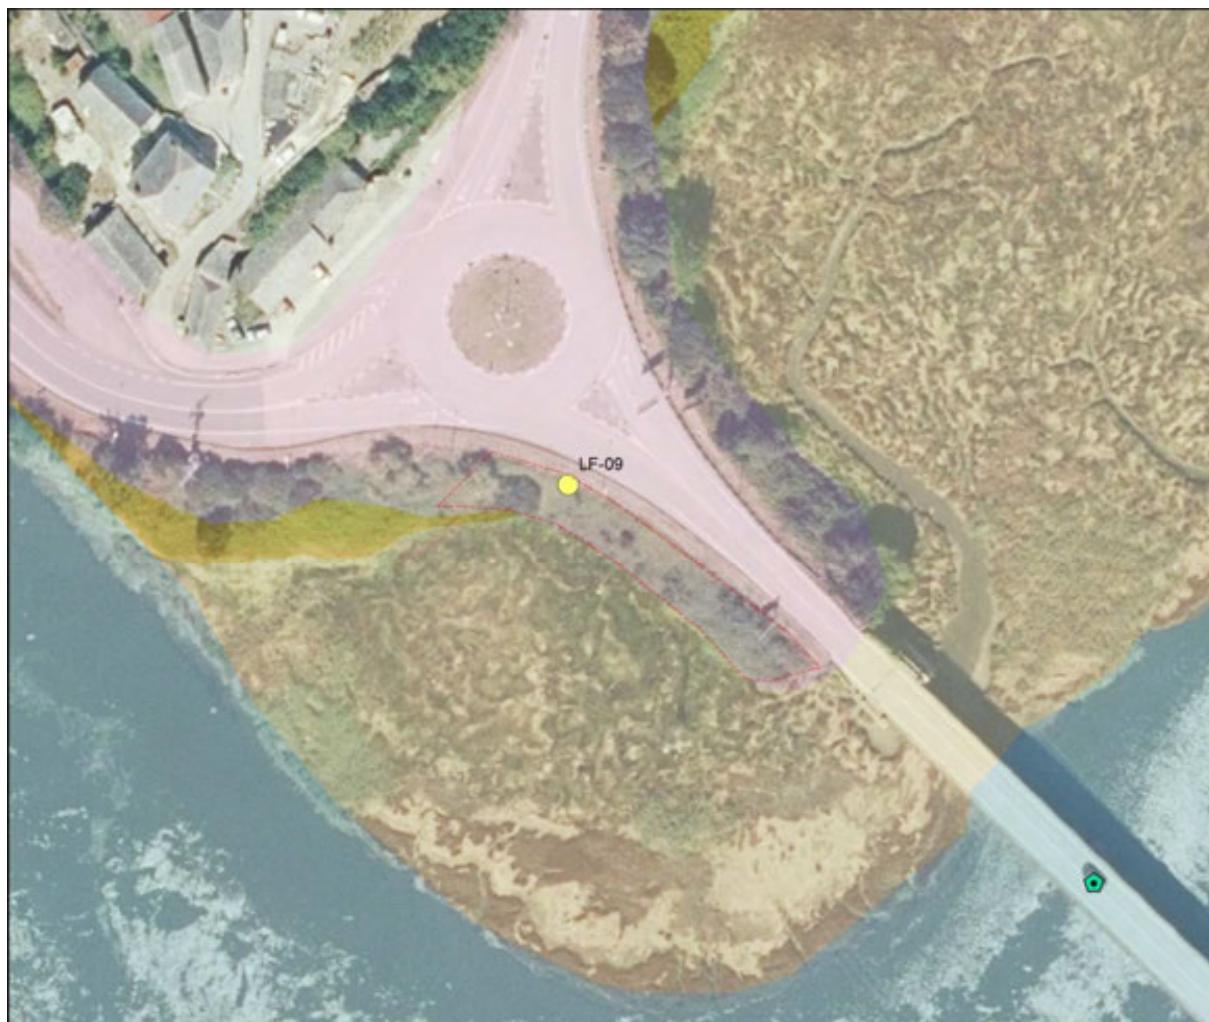
### ENCLAVE DE ACTUACIÓN C1-02-05

#### UNIDADES GEOMORFOLÓGICAS

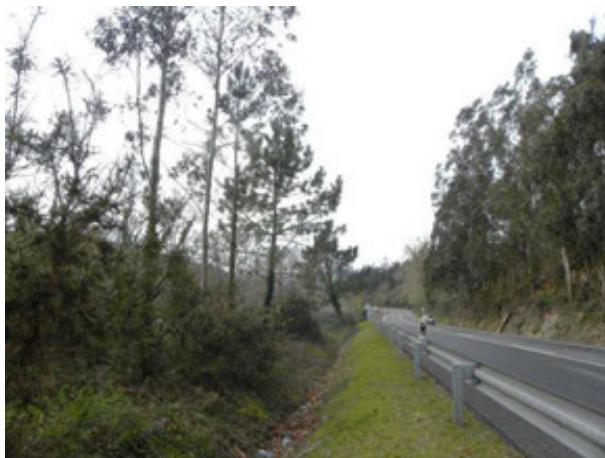
1. Vista general del enclave en el contacto con la carretera.

Este enclave es una banda de entre 12 y 17 m de anchura que incluye un talud de elevada pendiente asociado al relleno antrópico de la carretera N-640 y una estrecha franja de marisma alta que separa el relleno de la ría. En la parte superior del enclave hay un muro de hormigón, posiblemente resto de la antigua carretera.

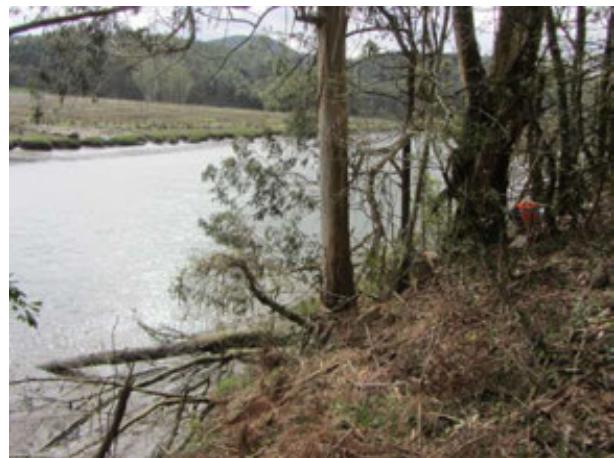
2. Vista general del enclave en el contacto con la lámina de agua.

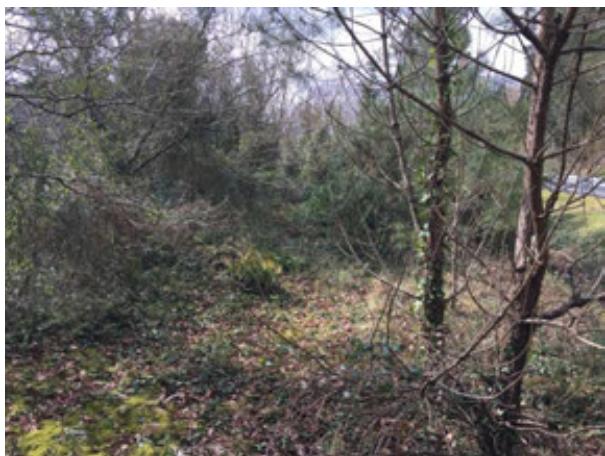
3. Aspecto de un sector de la parte alta del enclave.

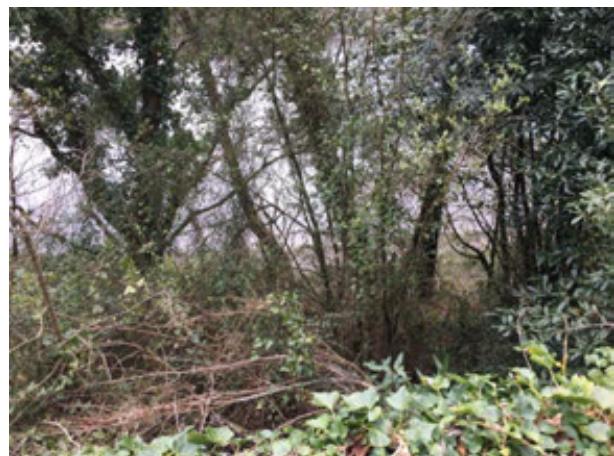
4. Vista del enclave desde la carretera.

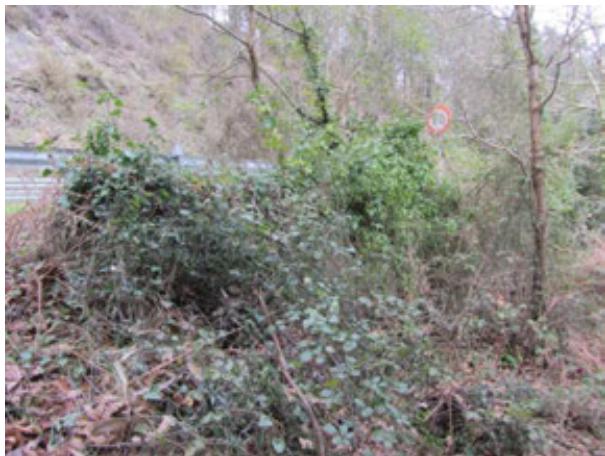
5. Aspecto de un sector de la parte alta del enclave.

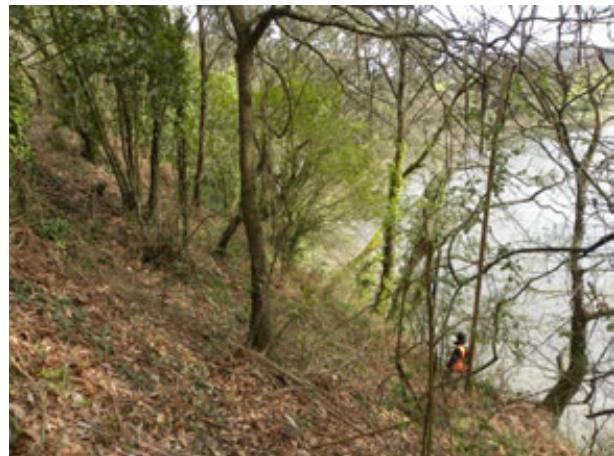
6. Imagen donde se puede apreciar la elevada pendiente del enclave.

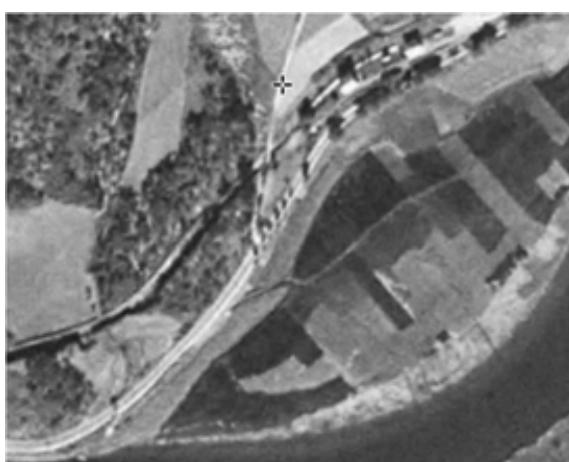
Foto aérea 1957

En la foto aérea de 1957 ya se identifica una zona sin aprovechamiento agrícola, de transición entre la marisma y la carretera, que constituye la actual unidad de marisma alta.

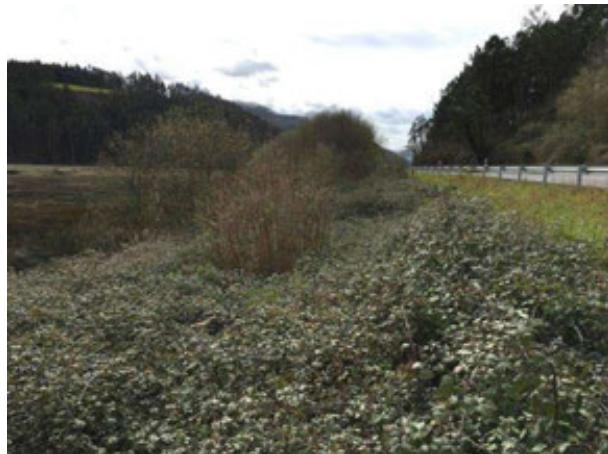
1. Vista general de la parte inicial del enclave.

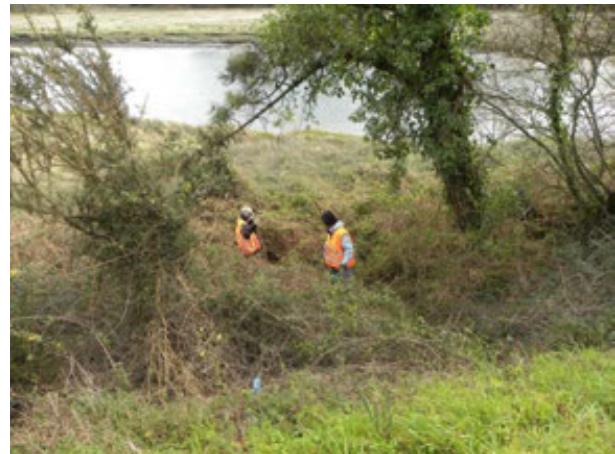
2. Sector más bajo del enclave.

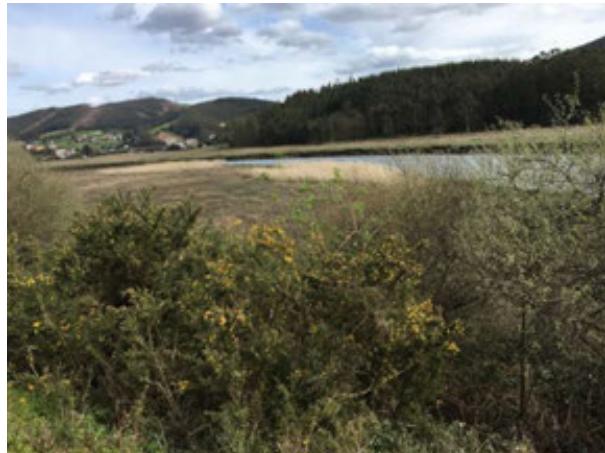
3. Aspecto de un sector de la parte alta del enclave.

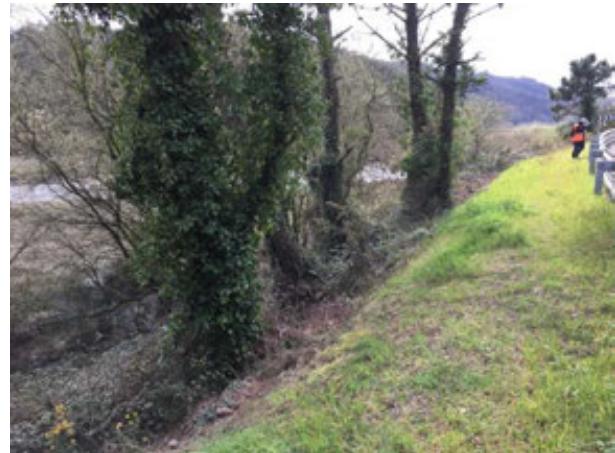
4. Vista general de la parte media del enclave.

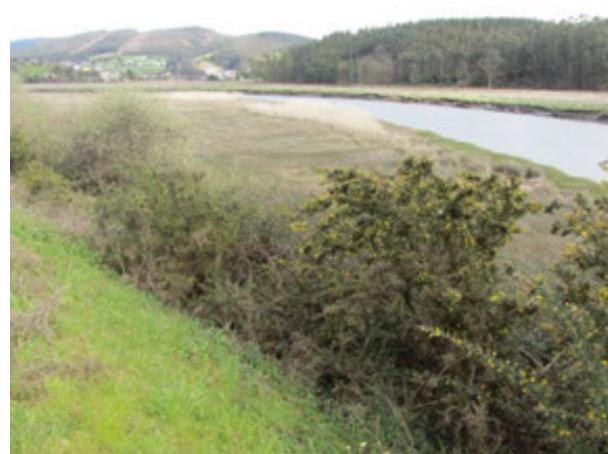
5. Aspecto del sector del enclave en contacto con el relleno antrópico de la carretera.

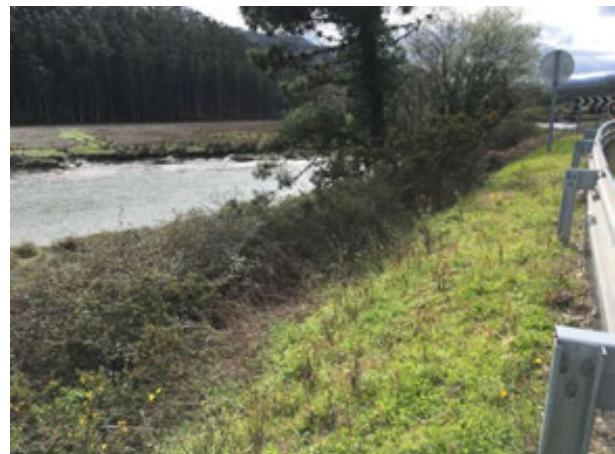
6. Vista general de la parte final del enclave.

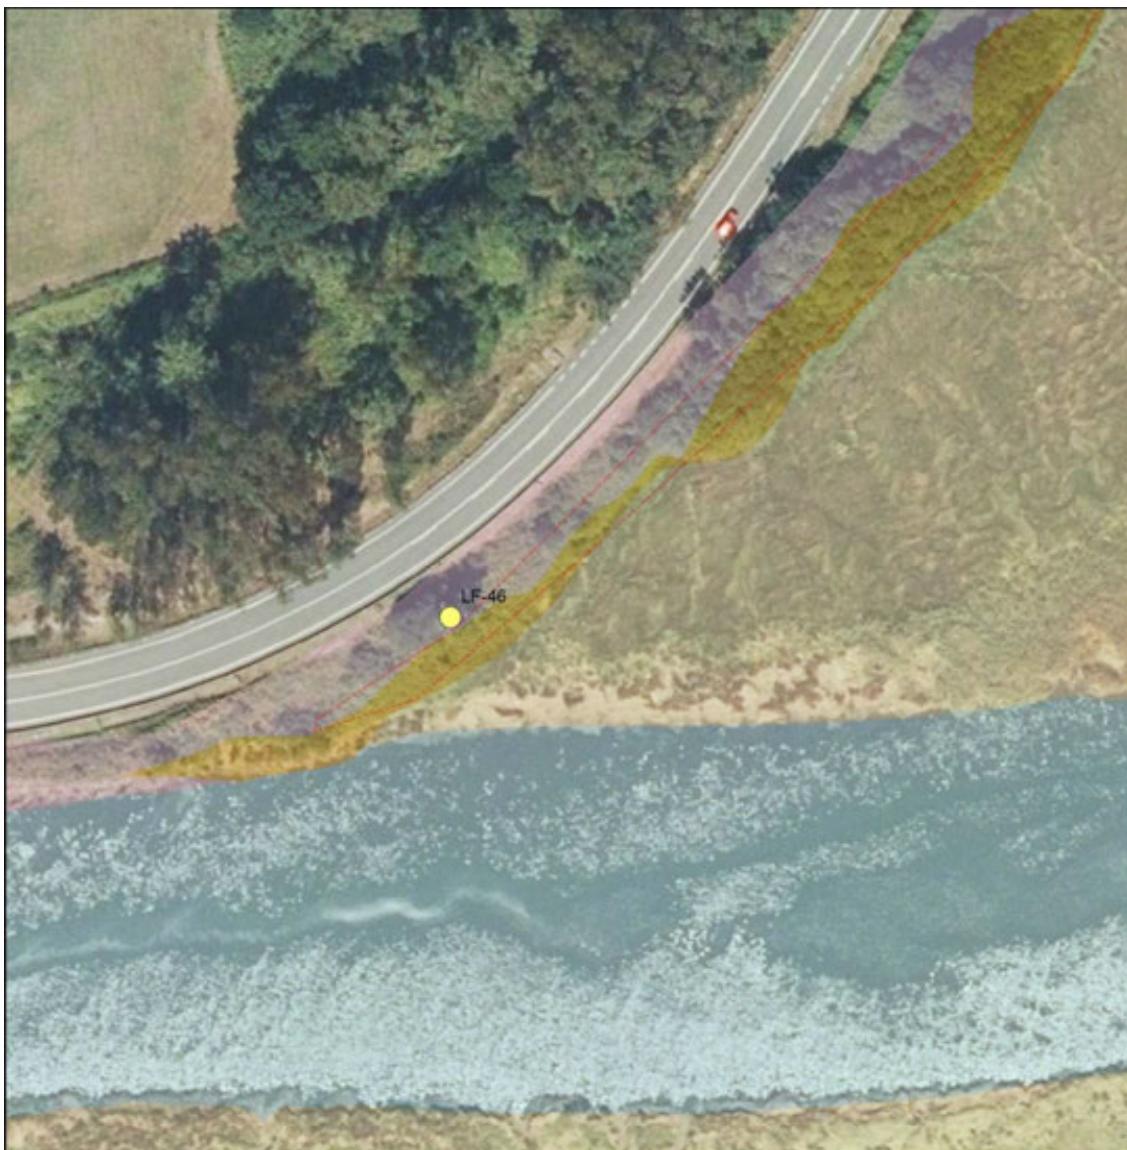
ENCLAVE DE ACTUACIÓN C1-02-07.  
Mapa 2 de 2

UNIDADES GEOMORFOLÓGICAS

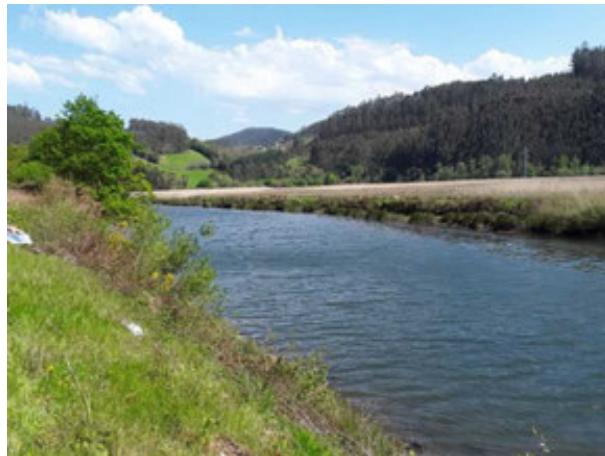
1. Vista general del talud del enclave en contacto directo con la lámina de agua.

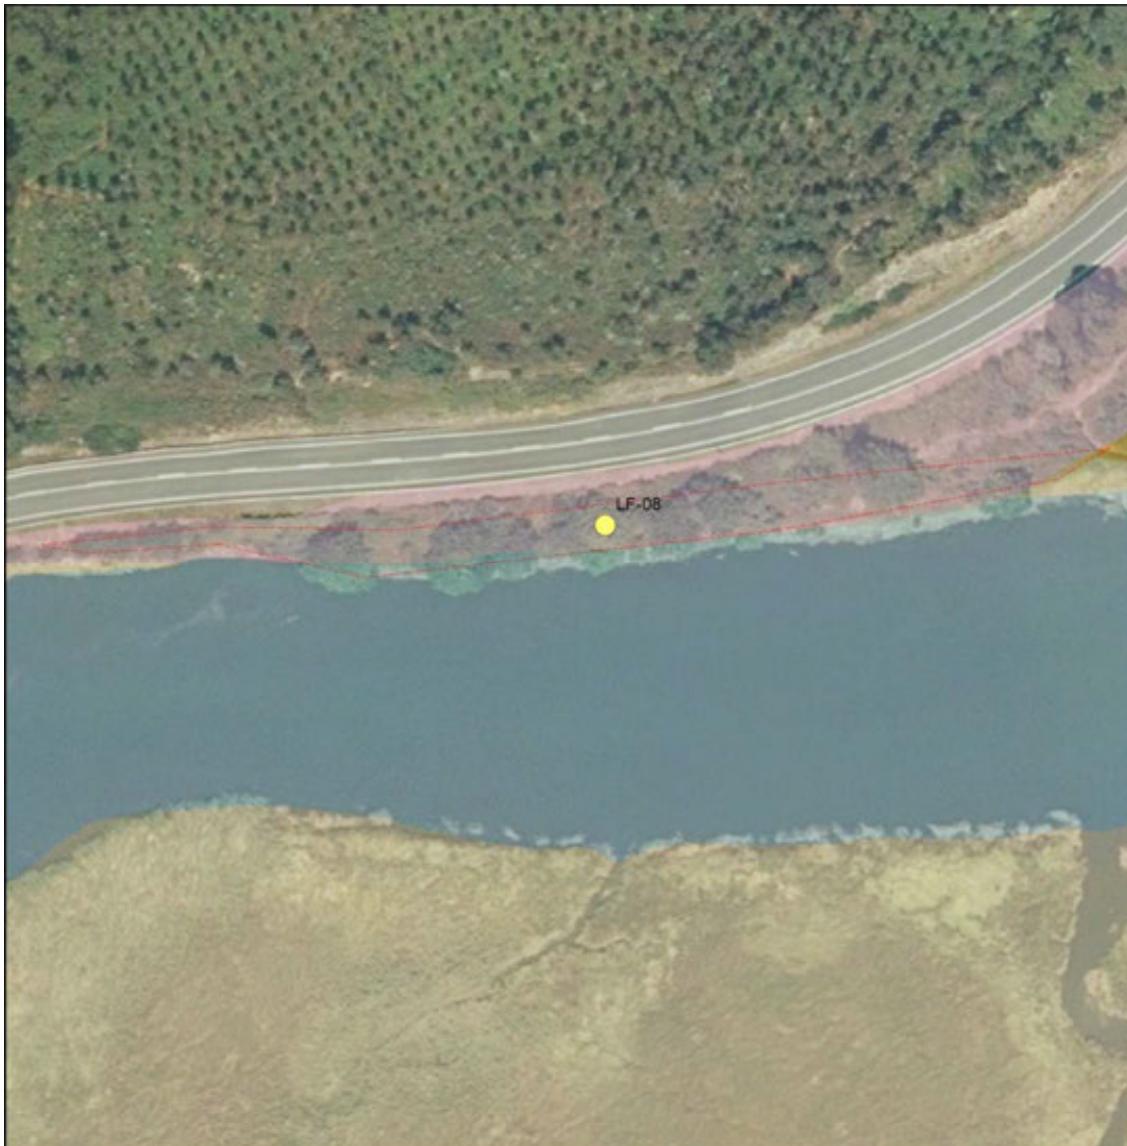
### ENCLAVE DE ACTUACIÓN C1-02-08

UNIDADES GEOMORFOLÓGICAS	LIFE Fluvial

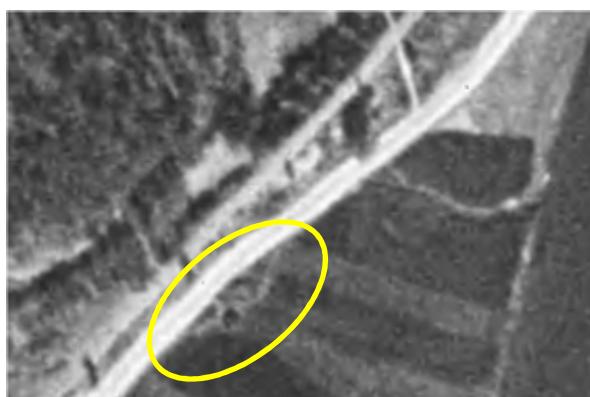
Foto aérea 1957

En la foto aérea de 1957, salvo la parte asociada a los rellenos de la carretera que ya estaban presentes (señalados en amarillo en las siguientes imágenes), el resto del enclave estaba ocupado por usos agrícolas.

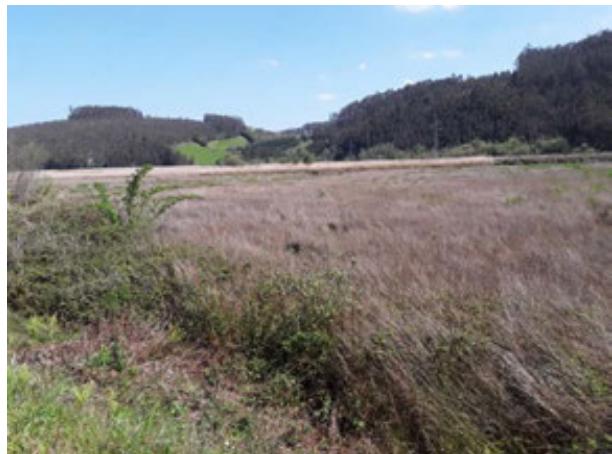
4. Vista general del enclave ubicado sobre marisma alta en contacto con la marisma baja.

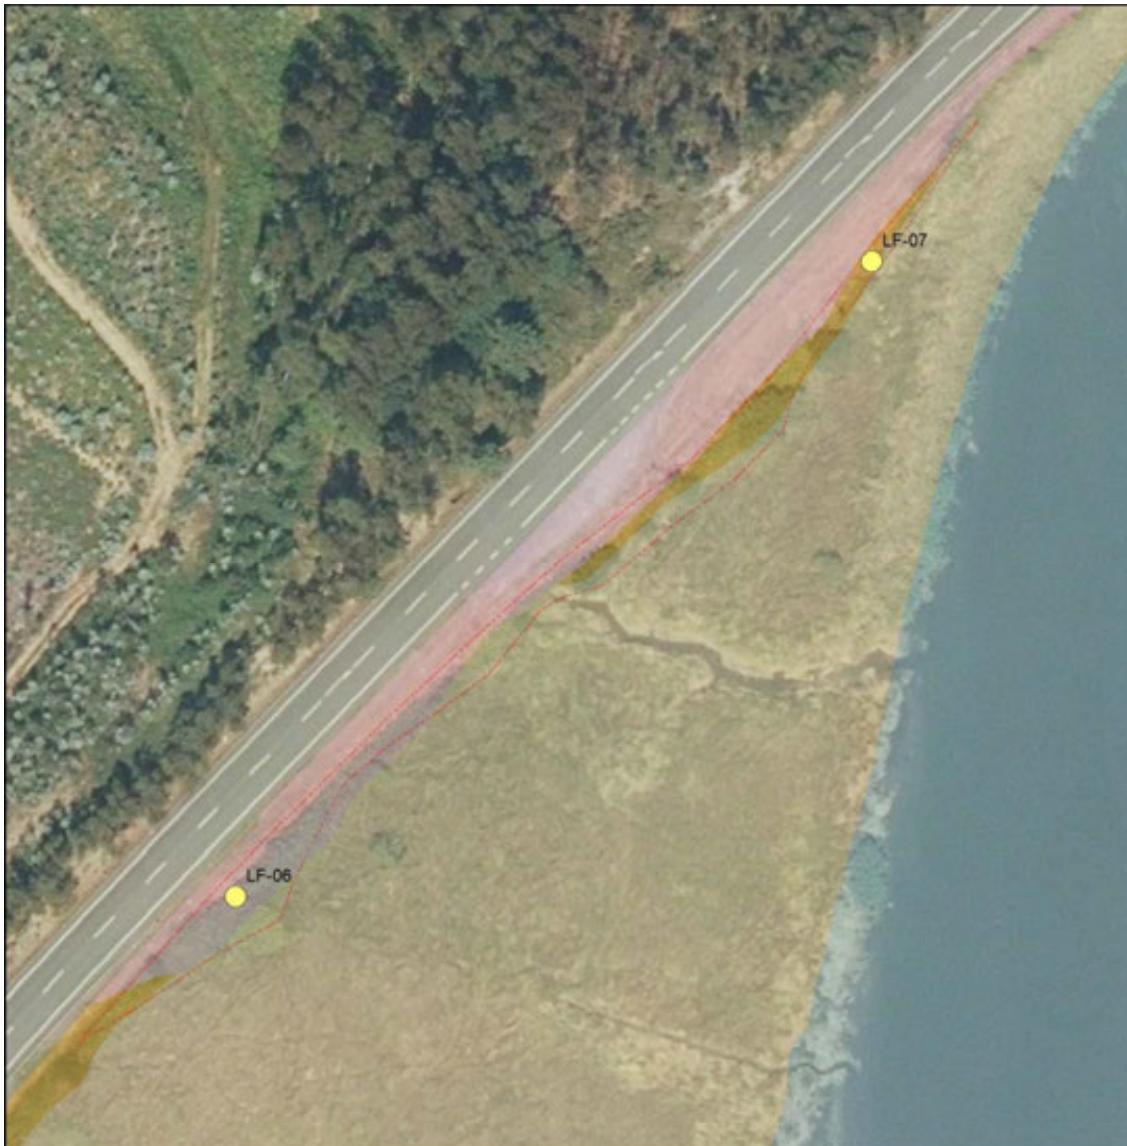
ENCLAVE DE ACTUACIÓN C1-02-09

UNIDADES GEOMORFOLÓGICAS	LIFE Fluvial

El enclave es una estrecha franja de menos de 10 de anchura que se ubica, en la parte inicial, sobre una pequeña banda de marisma alta y, en la parte final, sobre el relleno antrópico de la carretera N-640. El enclave contacta a lo largo de todo su recorrido con marisma baja en la parte inferior y con el relleno antrópico en la parte superior.

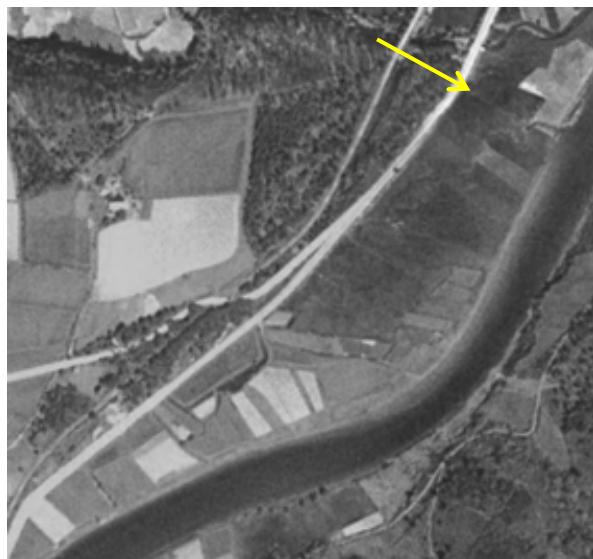
Foto aérea 1957

En relación con la foto aérea de 1957, como se puede ver a continuación, salvo la parte asociada a los rellenos de la carretera que ya estaban presentes, y la morfología que no sufre cambios, sí que se pueden observar diferencias notables en los usos del suelo con un abandono notable de los usos agrícolas que han llevado a la "naturalización" de la marisma sobre todo en la parte más al norte del enclave.

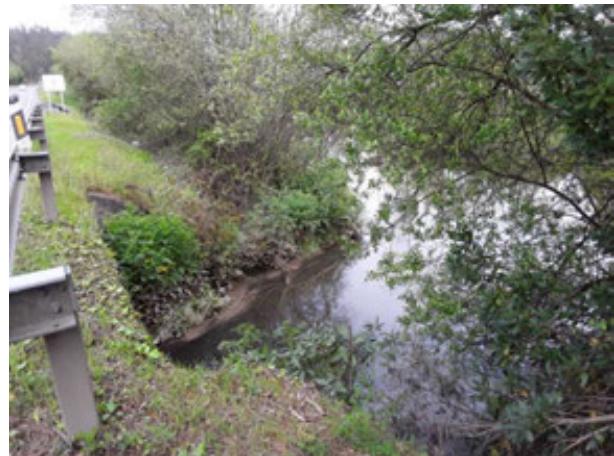
2. Salida de la entubación bajo la carretera del rego de Ferreira.

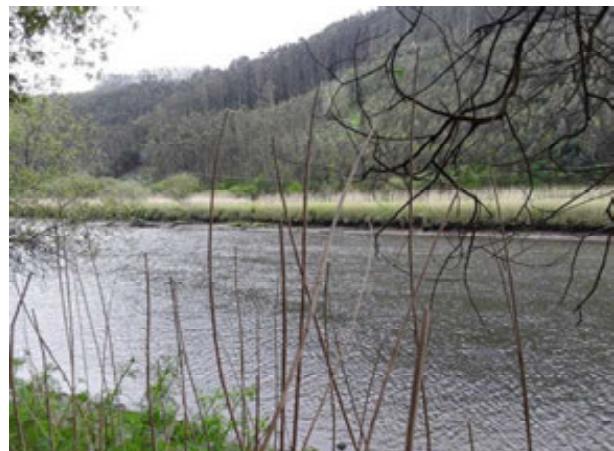
6. Contacto entre el enclave y la lámina de agua al incio del enclave.

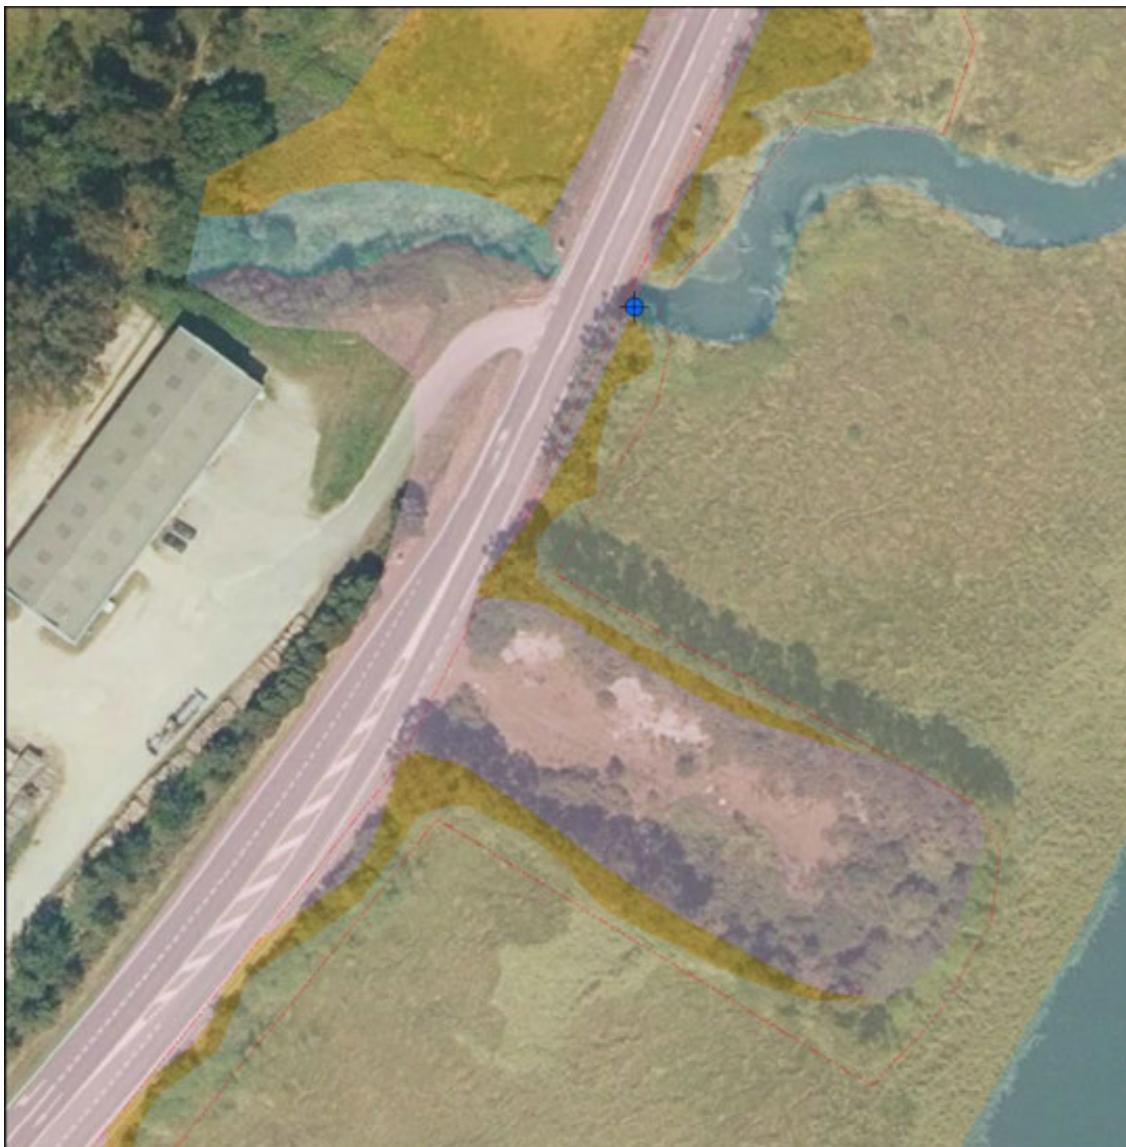
**ENCLAVE DE ACTUACIÓN C1-02-10.**  
Mapa 2 de 5

**UNIDADES GEOMORFOLÓGICAS**

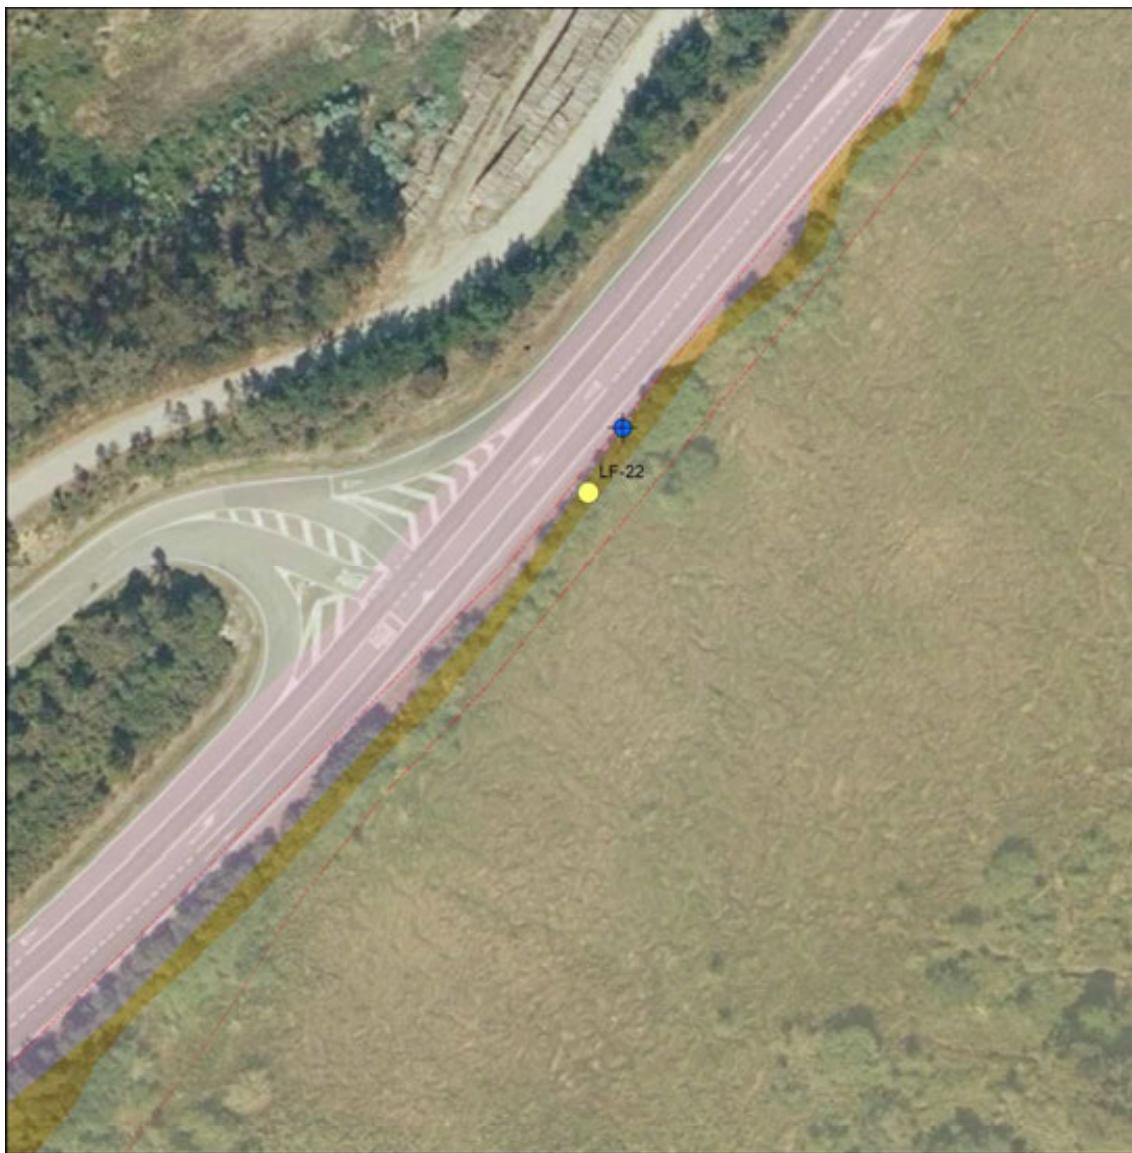
**ENCLAVE DE ACTUACIÓN C1-02-10.**  
Mapa 3 de 5

**UNIDADES GEOMORFOLÓGICAS**

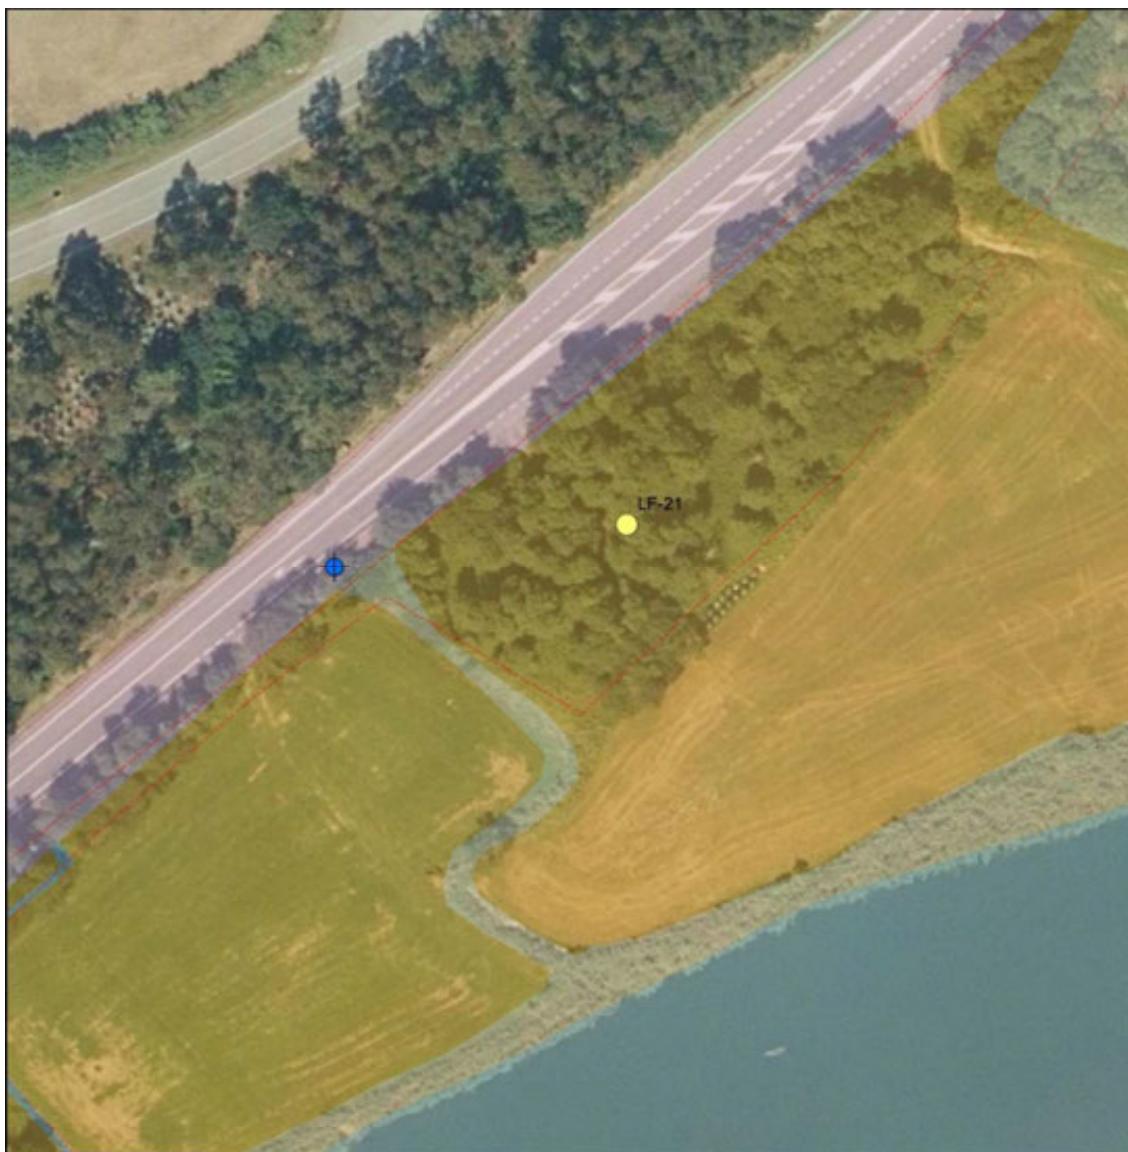
**ENCLAVE DE ACTUACIÓN C1-02-10.**  
Mapa 4 de 5

**UNIDADES GEOMORFOLÓGICAS**

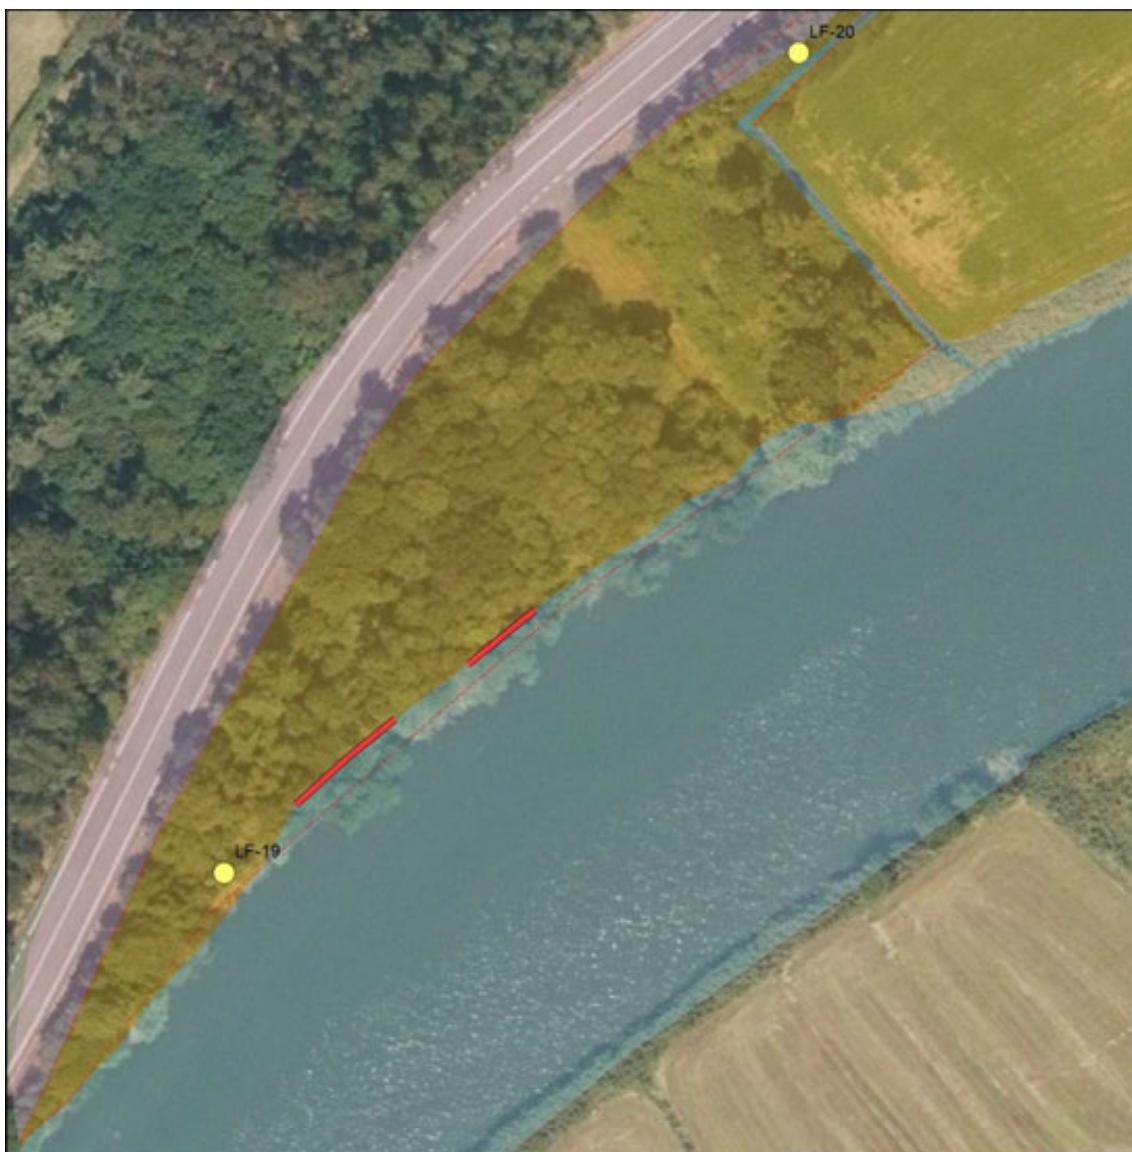
**ENCLAVE DE ACTUACIÓN C1-02-10.**  
Mapa 5 de 5

**UNIDADES GEOMORFOLÓGICAS**

- En el último sector (rectángulo naranja imágenes siguientes) el enclave se vuelve a ensanchar hasta los 50 m y constituye una zona boscosa dentro de la unidad de marisma alta en contacto directo con la ría. En este sector se han identificado dos pequeños tramos con vulnerabilidad alta en la orilla (Mapa 5)
