**life  
fluvial**

LIFE16 NAT/ES/000771

## ACCIÓN A1: ESTUDIO HIDROGEOMORFOLÓGICO

### Enclaves de actuación de la cuenca del río Eo

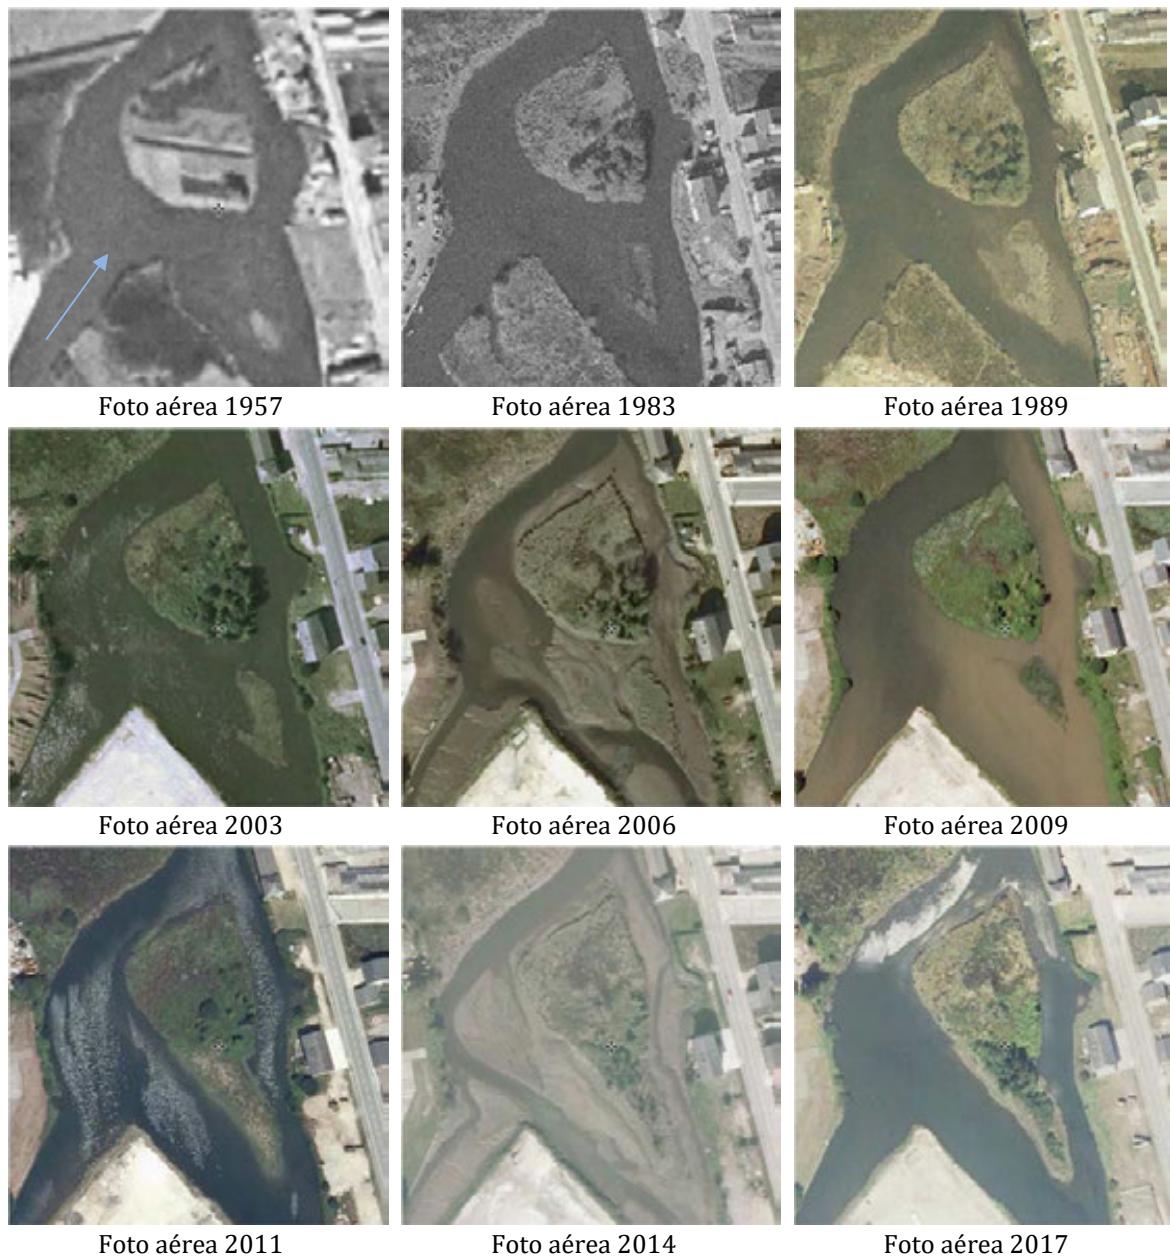
Este sector sur de la isla se ha englobado en la unidad de marisma alta, bordeado por la unidad de marisma baja que incluye el borde de la isla en el que no se ha desarrollado apenas vegetación por verse afectado por el agua a diario. El sector norte de la isla, incluye terrenos de marisma baja con claras evidencias de encharcamiento, salvo dos pequeñas áreas, ligeramente más elevadas que aún conservan vegetación arbórea.

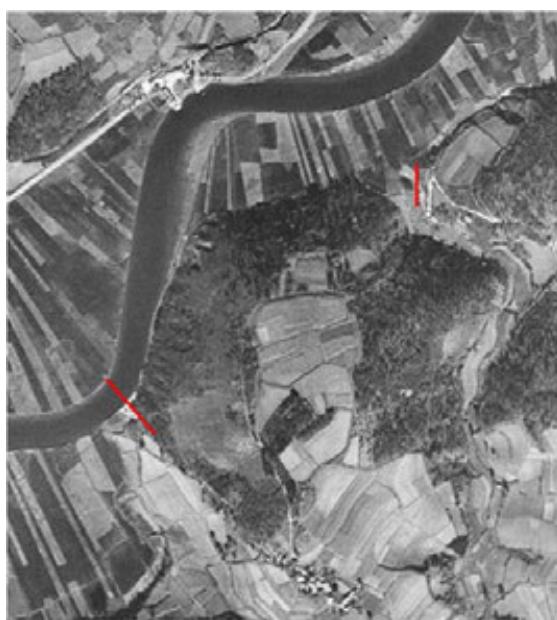
Foto aérea 1957

- El segundo sector abarcaría toda la parte del enclave por la que discurre la senda litoral hasta el área recreativa (Mapas 2 a 5) en donde hay un pequeño embarcadero con un muro de hormigón para la fijación de la orilla. La primera parte de la senda discurre por una pasarela de madera sobre la marisma baja y la segunda parte ya discurre por marisma alta. En la foto aérea de 1957 se puede observar una pista que sigue el mismo trazado que la senda actual, limitada con las líneas rojas en la imagen siguiente, siendo la principal diferencia la ausencia de la plantación lineal en la zona que está en contacto con la ría.

- Finalmente en el último sector del enclave se van alternando las unidades de marisma alta y marisma baja, predominando esta última (Mapas 6 y 7). En este caso, en la foto del año 1957, ocurre lo mismo que en el primer sector, está todo el enclave afectado por el uso agropecuario.

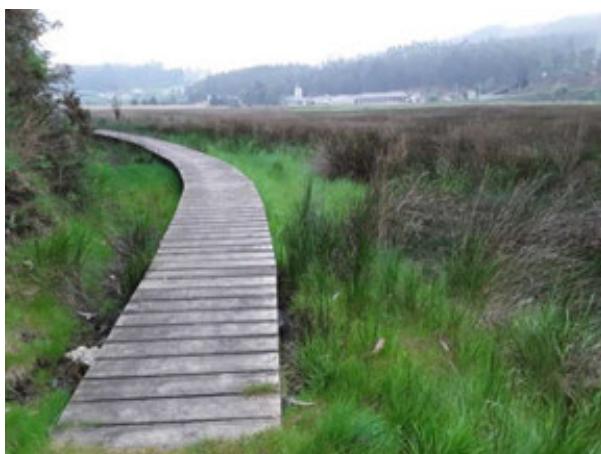
3. Inicio de la senda litoral que recorre parte del enclave en contacto con la marisma.

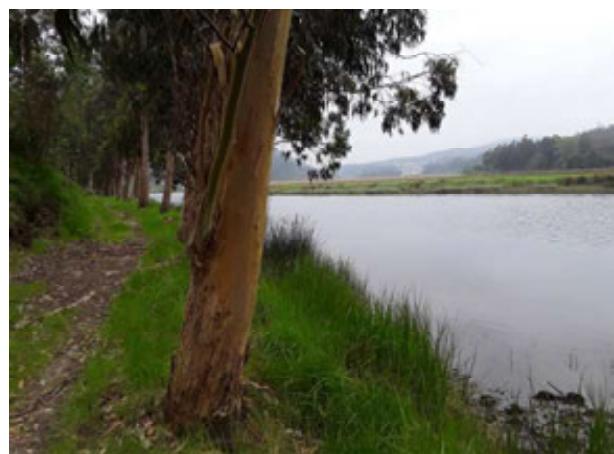
4. Continuación de la senda litoral en el sector que bordea la isla.

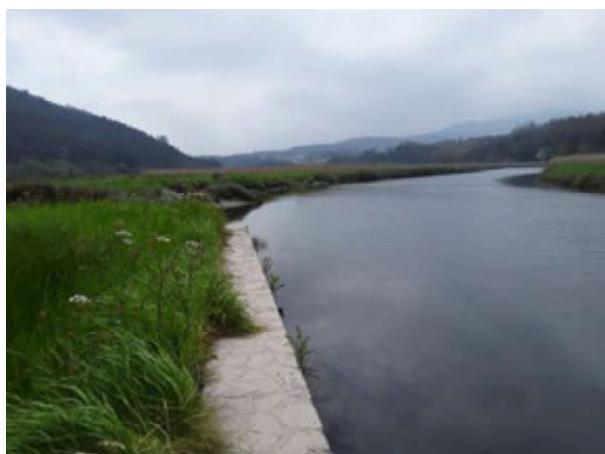
5. Muro de hormigón en el área recreativa.

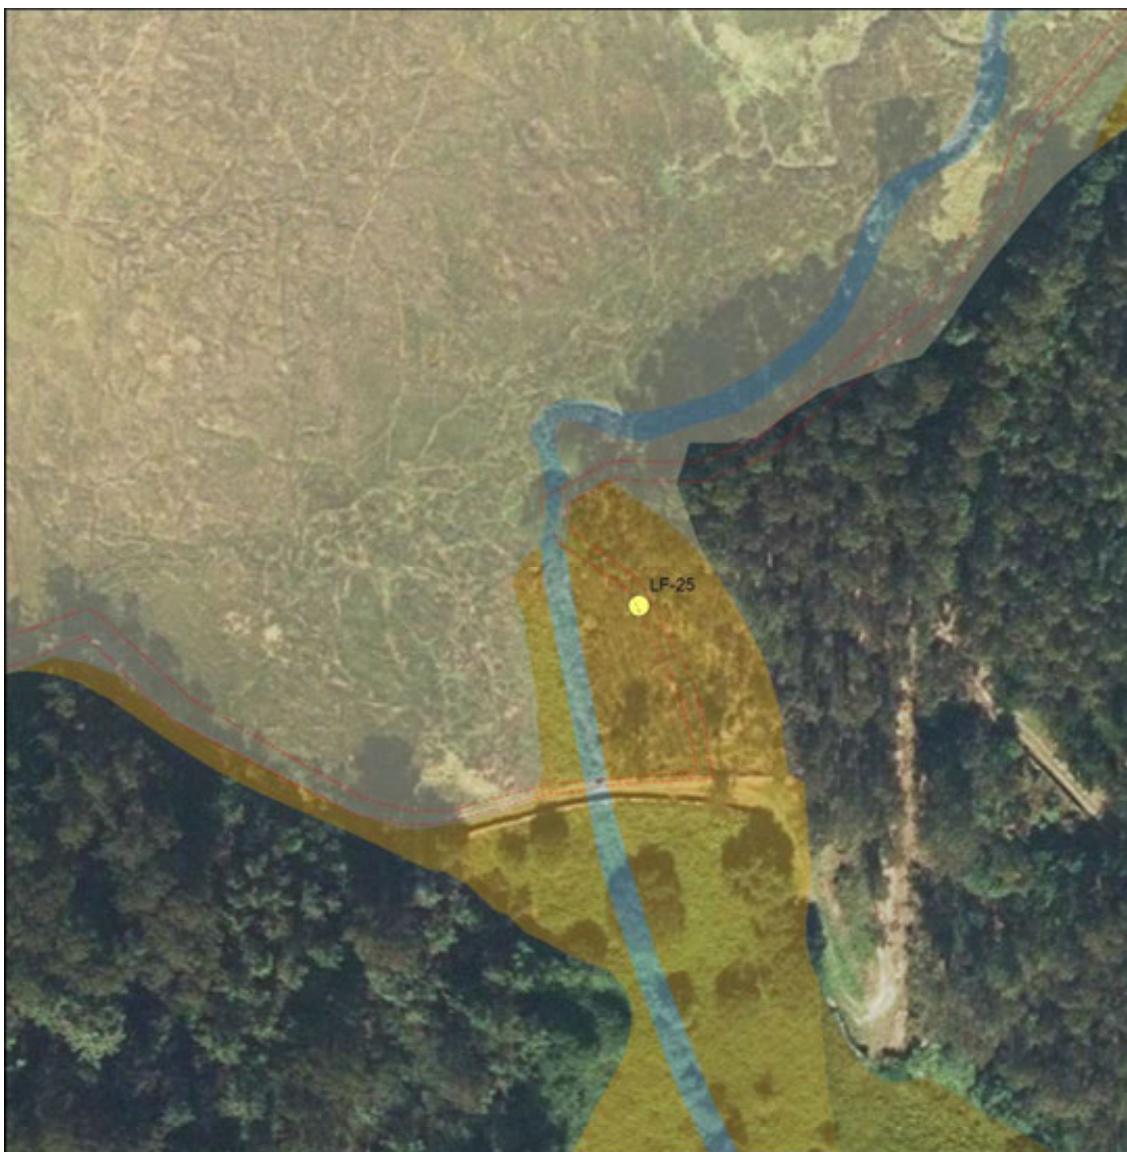
ENCLAVE DE ACTUACIÓN C1-03-02.  
Mapa 2 de 7

UNIDADES GEOMORFOLÓGICAS

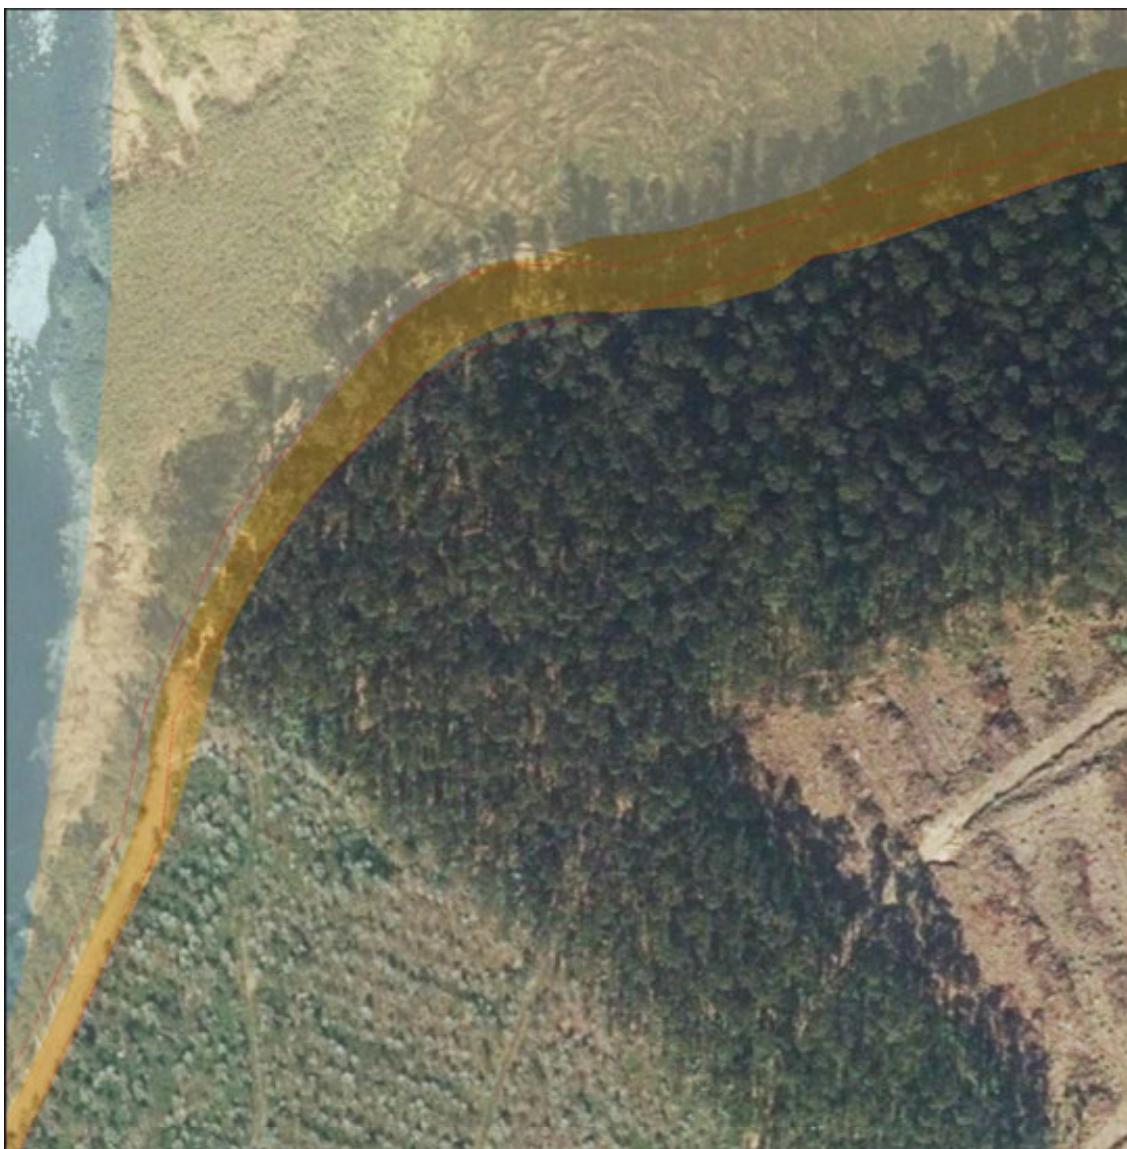
ENCLAVE DE ACTUACIÓN C1-03-02.  
Mapa 4 de 7

UNIDADES GEOMORFOLÓGICAS
Lámina de agua
Marisma baja
Marisma alta

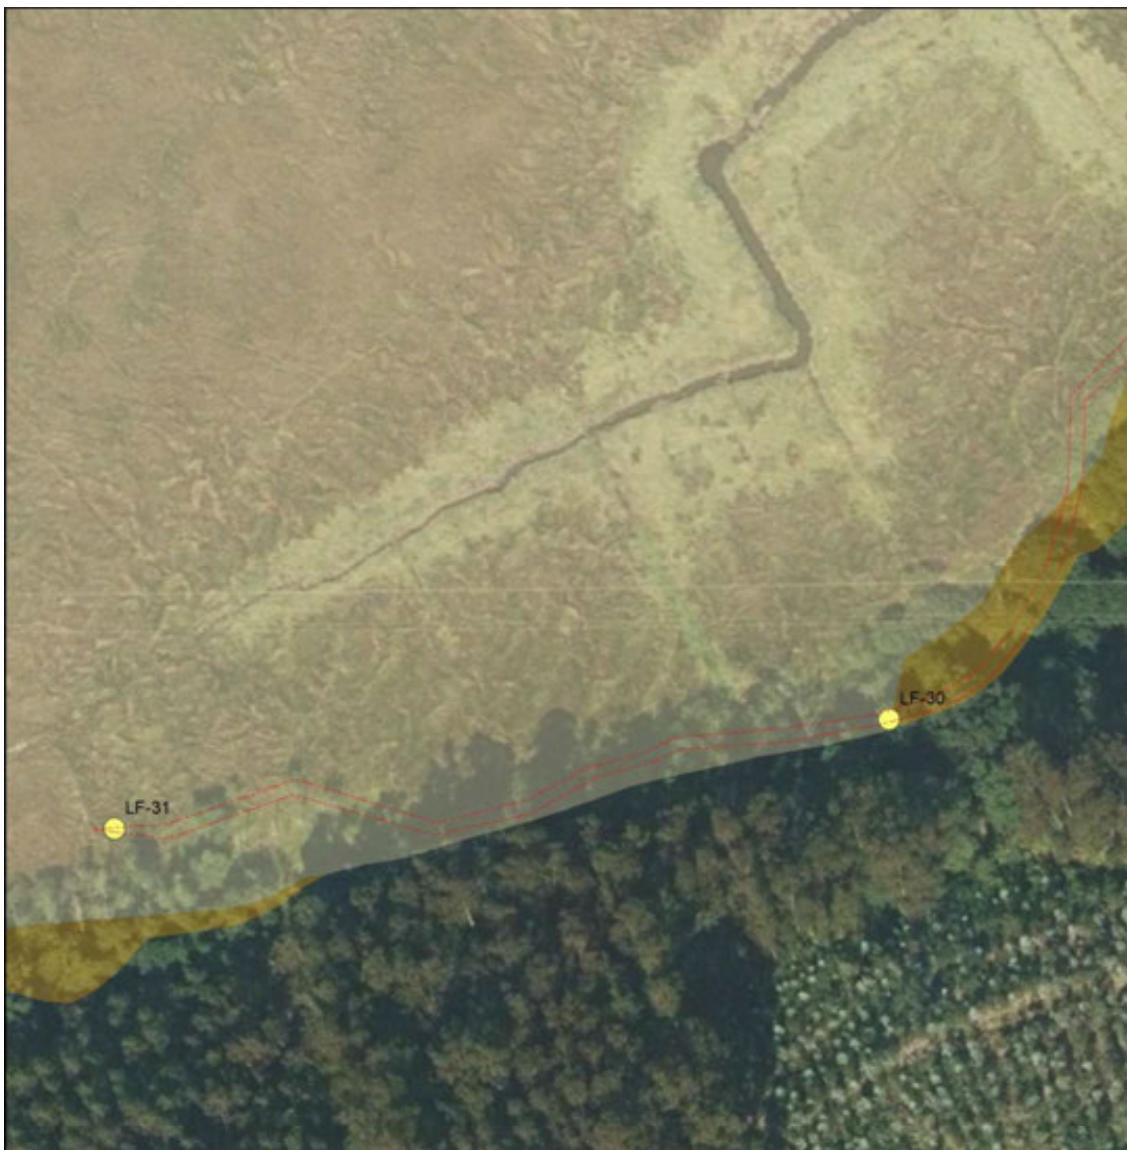
ENCLAVE DE ACTUACIÓN C1-03-02.  
Mapa 7 de 7

UNIDADES GEOMORFOLÓGICAS

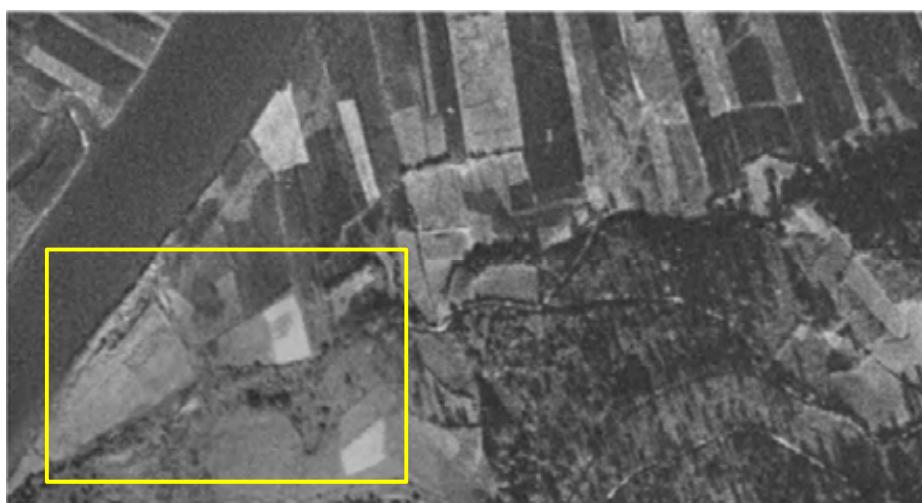
Foto aérea 1957

En la segunda mitad (Mapas 3 y 4), el enclave adquiere mayores dimensiones, llegando a anchuras de 53 m y abarca en su mayor parte terrenos ubicados en marisma alta con aprovechamientos forestales que coinciden con los límites parcelarios visibles en la foto del año 1957 (rectángulo amarillo).

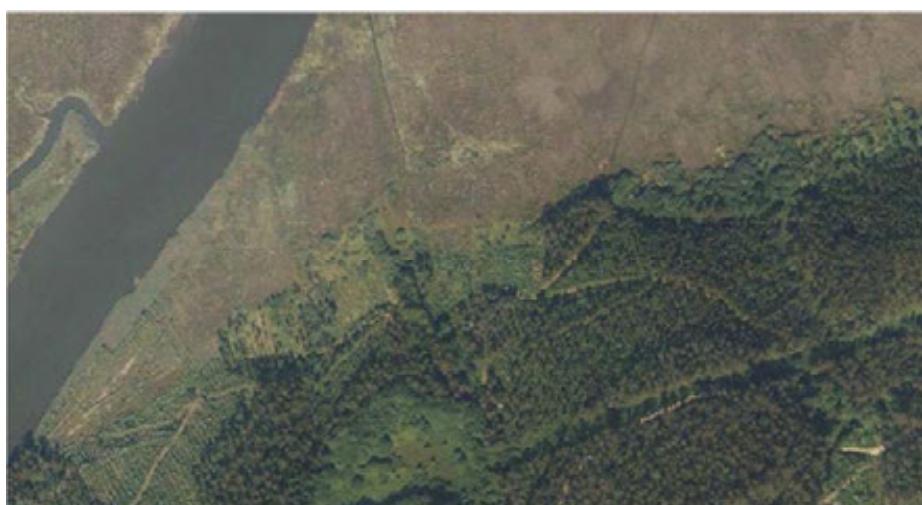
Foto aérea 2017

El enclave de actuación está constituido por dos sectores. La primera mitad (Mapas 1 y 2) constituye una franja de hasta unos 25 m de anchura que incluye el contacto entre las dos unidades de marisma, la alta y la baja separadas por un escarpe gradual que hace que se reduzca la inundabilidad de la parte más en contacto con la ladera. En la foto aérea del año 1957 se puede ver que la superficie de marisma se encontraba ocupada por terrenos agropecuarios con parcelas claramente delimitadas que, salvo por los canales mareales, dan un aspecto completamente homogéneo al estuario.

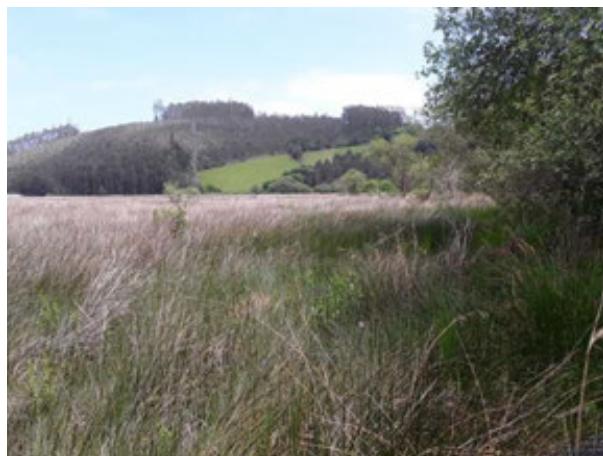
3. Contacto entre las unidades de marisma baja y marisma alta en el enclave.

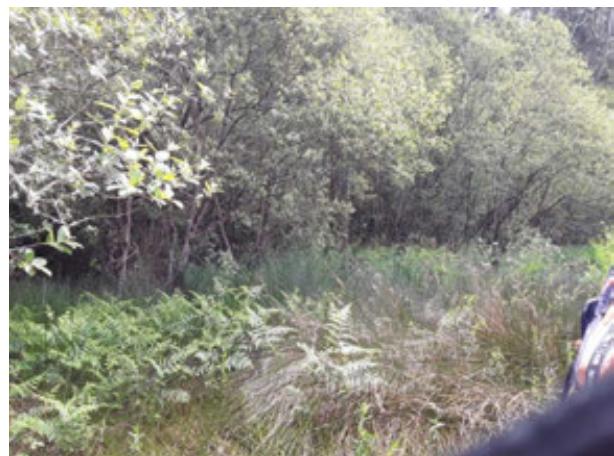
4. Contacto entre las unidades de marisma baja y marisma alta en el enclave.

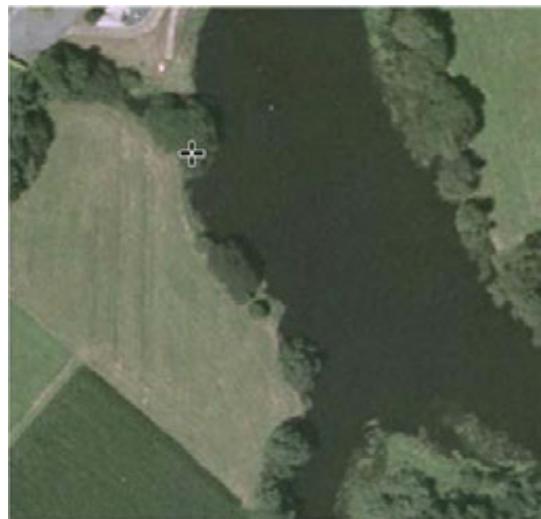
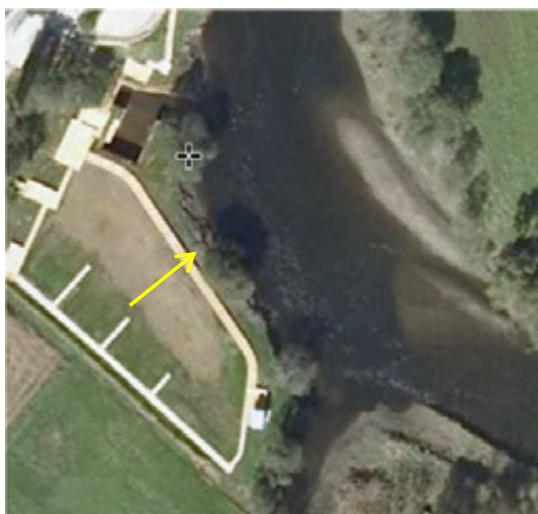
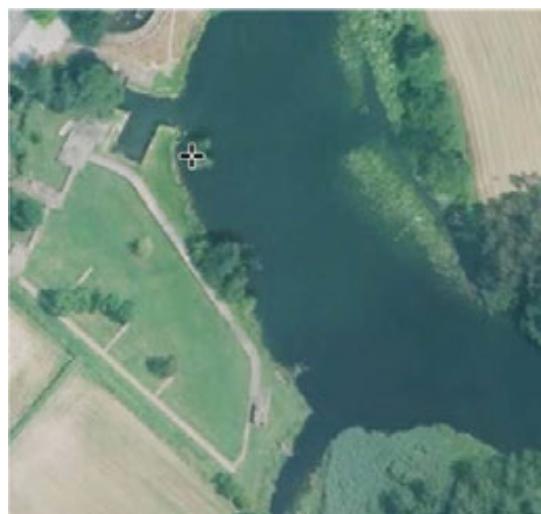
El segundo sector comienza aguas abajo de la isla en la parte del área recreativa y está marcado por dos aspectos importantes visibles en la siguiente secuencia de fotos aéreas. Por un lado, la creación de un embarcadero en la zona de confluencia del rego de San Martiño con el río Eo que ha modificado completamente el trazado original de la zona y que además lleva aparejado una escollera que lo bordea por completo. Y por otro lado, la erosión que se está produciendo en el talud de la orilla del río Eo a ambos lados del embarcadero y que ha supuesto un retroceso de la orilla de hasta 11 m desde el año 1957. La cruz de las imágenes que se muestran a continuación está sobre el límite entre el cauce y la llanura en el año 1957 y permanece igual en la foto del año 2003 (las diferencias son debidas al distinto estado de las mareas en las imágenes). Sin embargo a partir de la imagen del año 2006 comienza a verse un retroceso en la orilla entre los dos puntos con árboles (flecha amarilla), que continua y se amplía hasta el embarcadero en el año 2017, dejando uno de los árboles de la ribera en el lecho del canal. Además, como se muestra en la cartografía y en el apartado relativo a *vulnerabilidad a la erosión*, durante las salidas de campo llevadas a cabo en el año 2018 la sobreexcavación del talud continúa incrementándose en la actualidad.

Foto aérea 1957

Foto aérea 2003

Foto aérea 2006

Foto aérea 2017

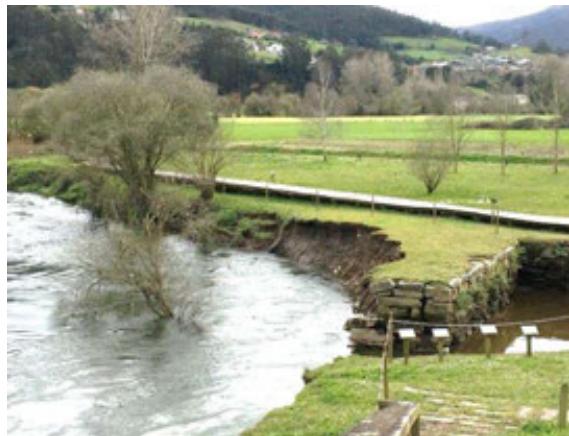
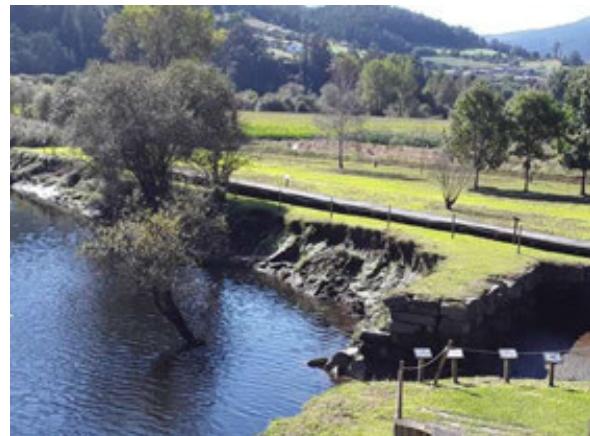
Tal y como se indicó en apartados anteriores aproximadamente la mitad del enclave se está viendo afectado por un proceso erosivo que está suponiendo un retroceso de entidad de la orilla del río Eo en el área recreativa de A Choza. La erosión, estos últimos años se está viendo acelerada, detectándose cambios incluso en meses, como se puede ver en las siguientes imágenes tomadas en diferentes salidas de campo realizadas en los meses de marzo y septiembre de 2018.

Foto de campo tomada el 7 de marzo de 2018

Foto de campo tomada el 25 de septiembre de 2018

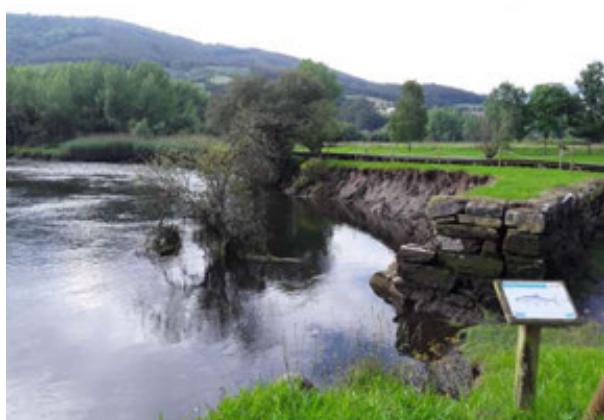
3. Estado de la orilla y de la escollera afectadas por la erosión.

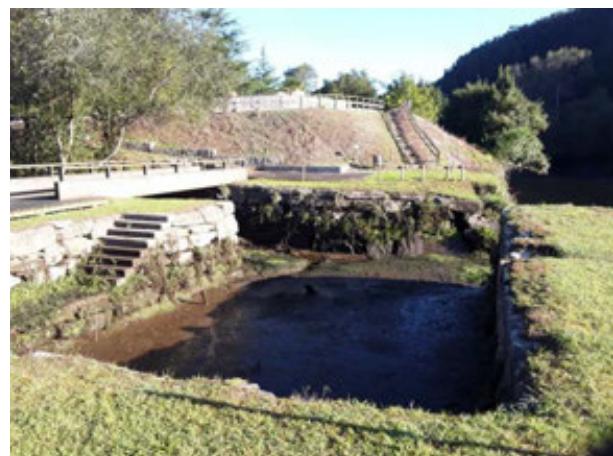
4. Puente y zona del embarcadero con la escollera en las orillas.

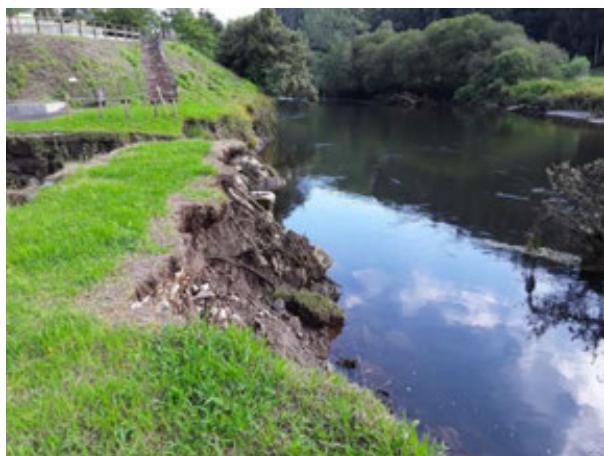
5. Erosión en la parte final del enclave.

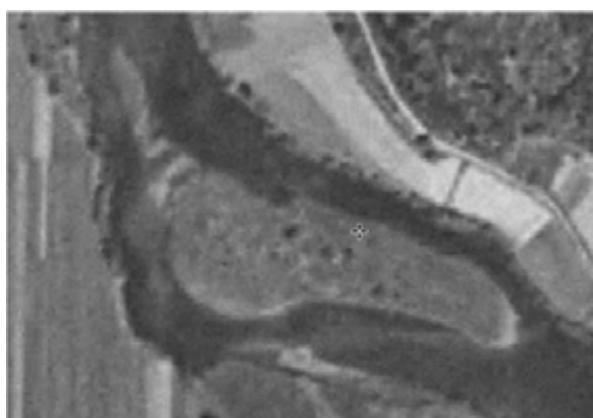
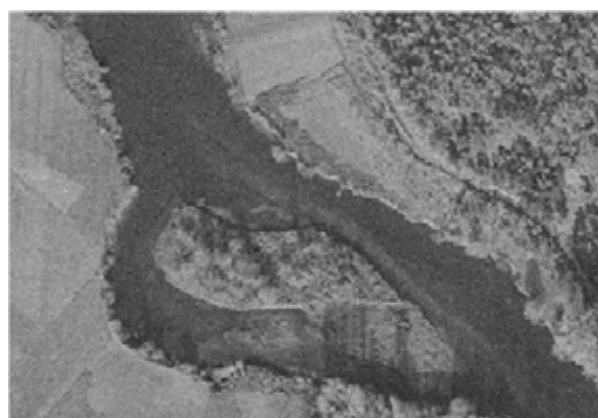
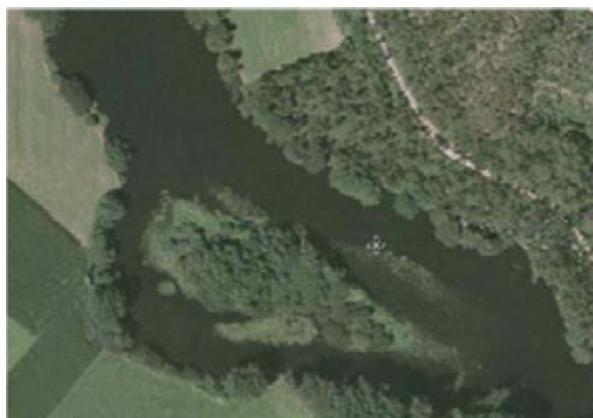
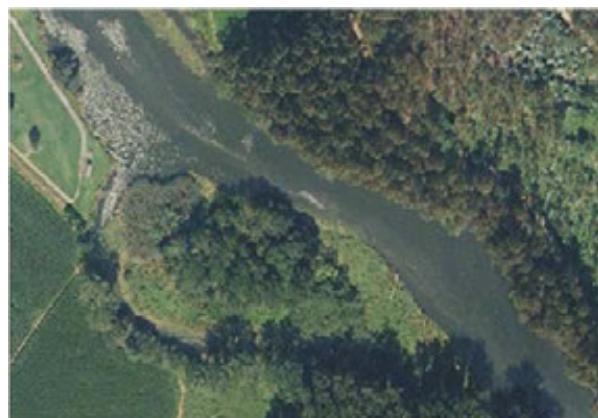
Como se puede ver en la siguiente comparativa de fotografías aéreas siempre ha tenido una disposición longitudinal, y a pesar de las diferencias de en cuanto al nivel del agua, se puede ver una zona central, que en el año 1957 apenas tenía vegetación arbórea y que ha ido evolucionando, hasta convertirse en la actualidad en una zona estable con vegetación de alto porte. El resto de la isla se ve afectado por inundaciones con una frecuencia muy elevada, como se puede ver en las imágenes del año 1984 y 2003, por lo que no se llega a desarrollar vegetación de alto porte. Durante la salida de campo llevada a cabo fueron notables las evidencias de la alta dinámica de las aguas a las que se ven sometidos los bordes de la isla con morfologías canaliformes que coinciden con las zonas inundadas en la fotografía del año 2003.

Imagen 1957

Imagen 1984

Imagen 2003

Imagen 2017

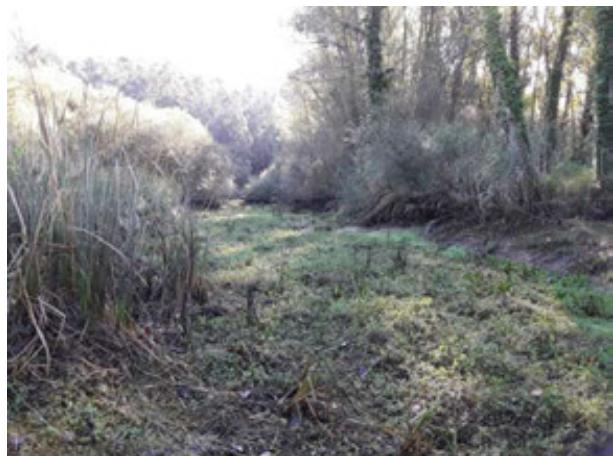
2. Canal secundario que separa la isla de la ribera.

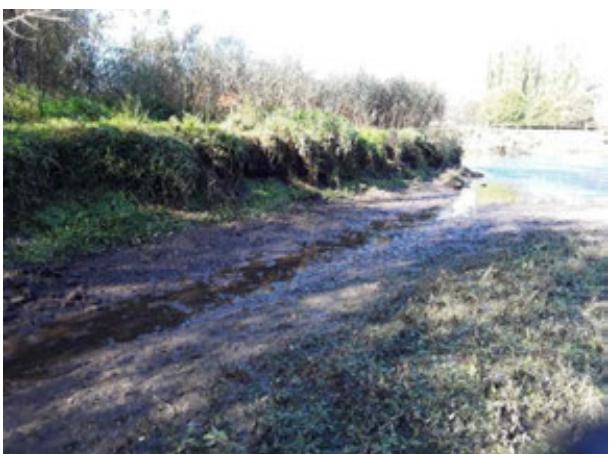
4. Talud con vulnerabilidad a la erosión.

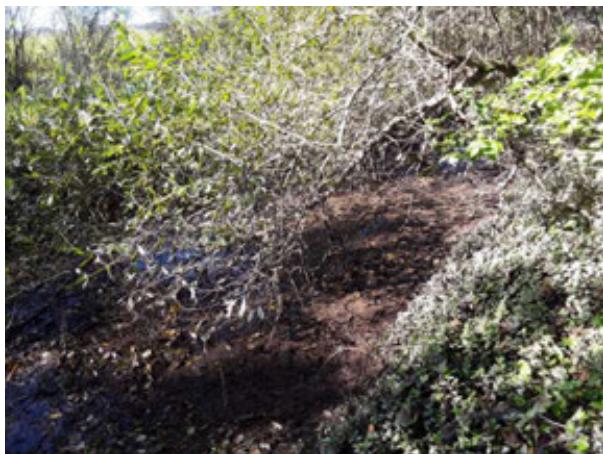
5. Canal secundario que atraviesa el islote.

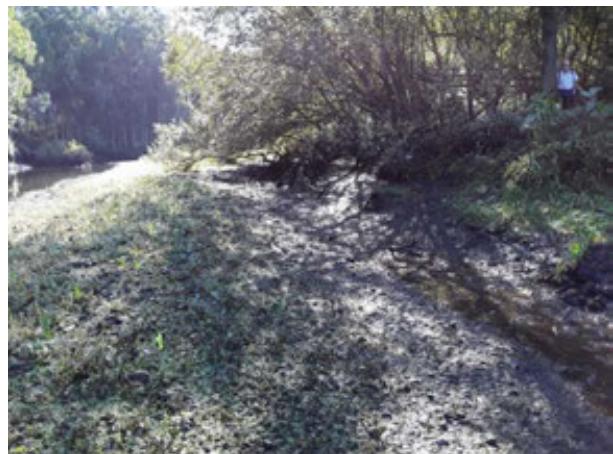
6. Depósitos que bordean el islote.

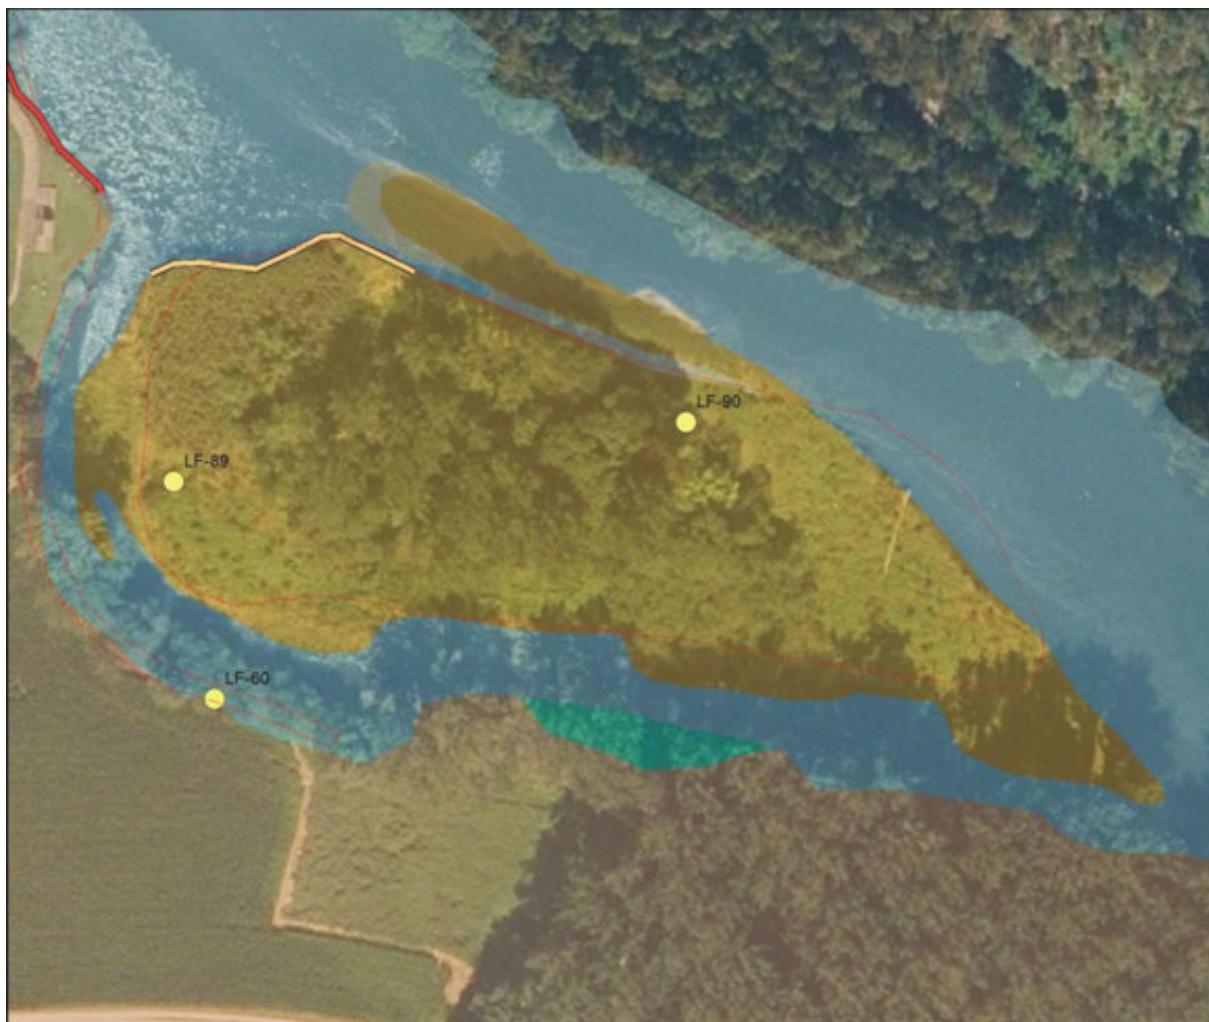
### ENCLAVE DE ACTUACIÓN C1-04-02

#### UNIDADES GEOMORFOLÓGICAS

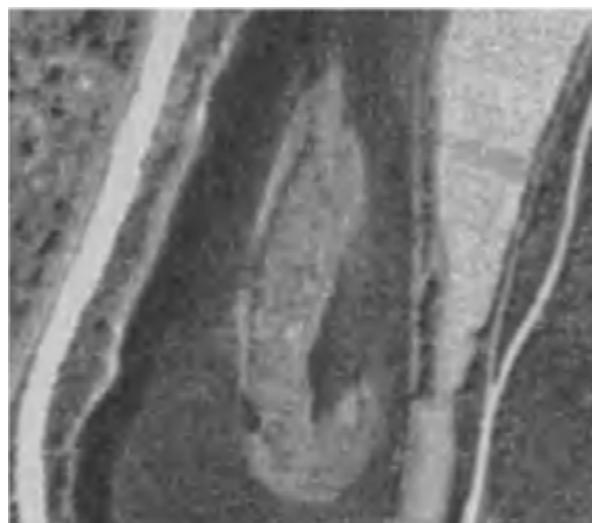
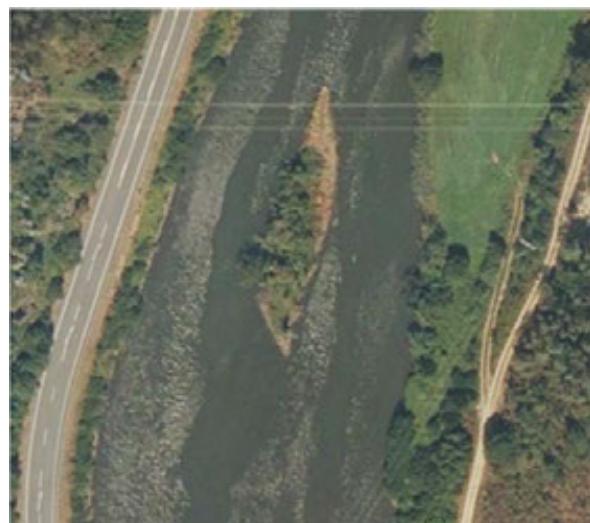
De hecho la morfología de la isla en la foto de 2017 es reconocible en la imagen de 1957, a pesar de que esta última está obtenida en un momento con nivel de agua inferior y afloran más depósitos alrededor.

Foto aérea 1957

Foto aérea 2017

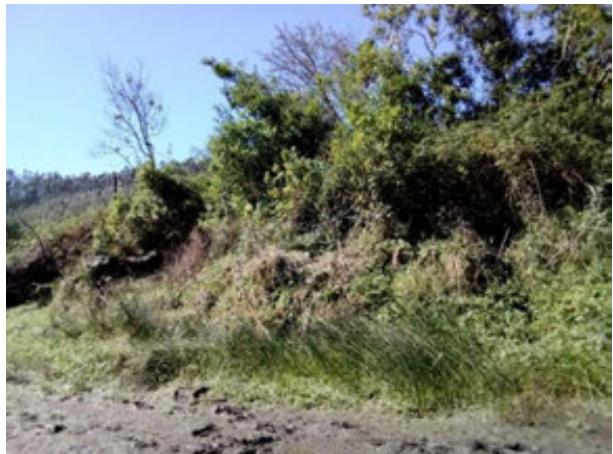
2. Lateral oriental de la isla.

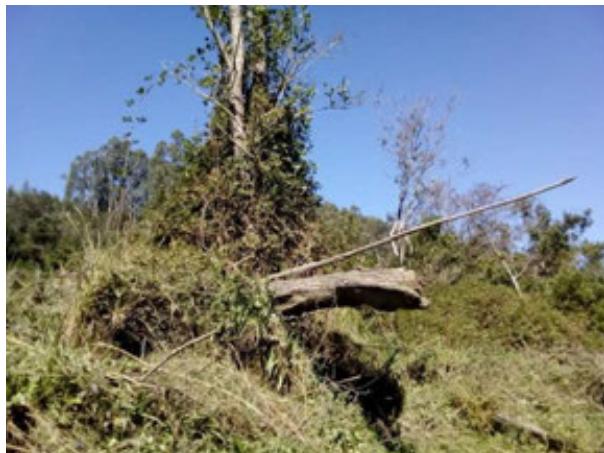
3. Zona más elevada de la isla.

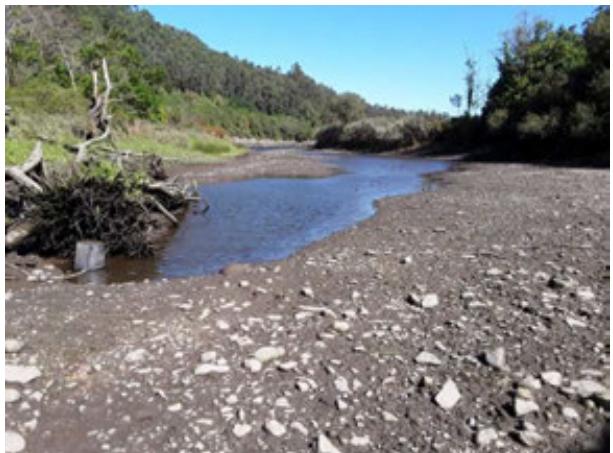
4. Depósitos que bordean la isla y que quedan descubiertos en mareas bajas.

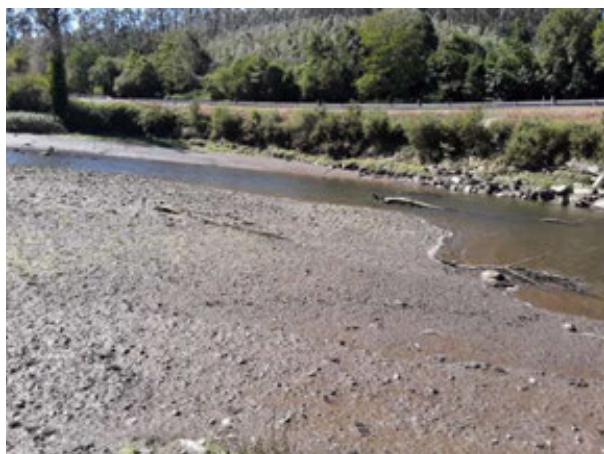
5. Depósitos que bordean la isla y que quedan descubiertos en mareas bajas.

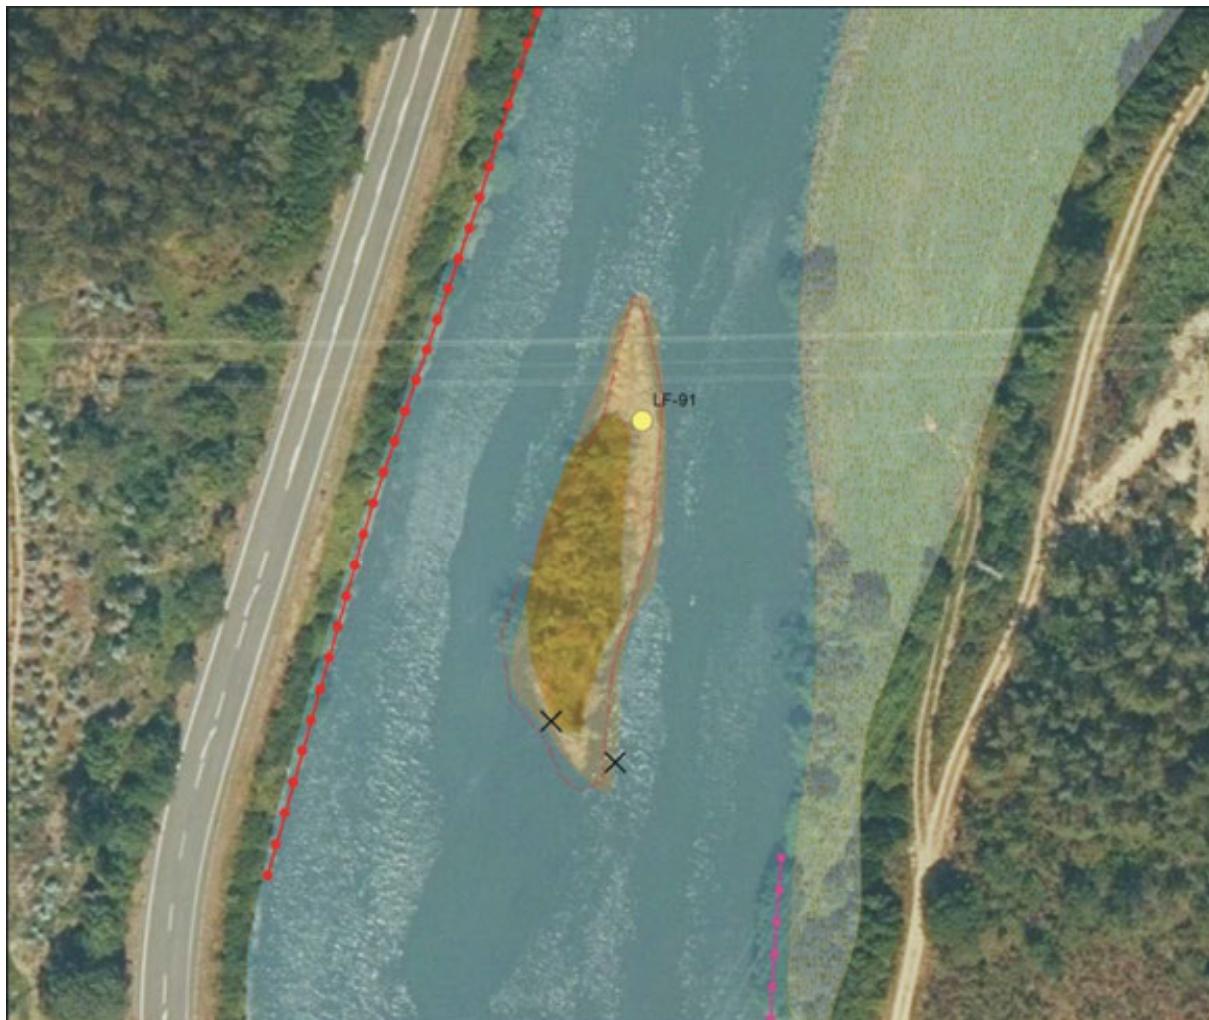
## CARTOGRAFÍA GEOMORFOLÓGICA

### ENCLAVE DE ACTUACIÓN C2-01-01

#### UNIDADES GEOMORFOLÓGICAS

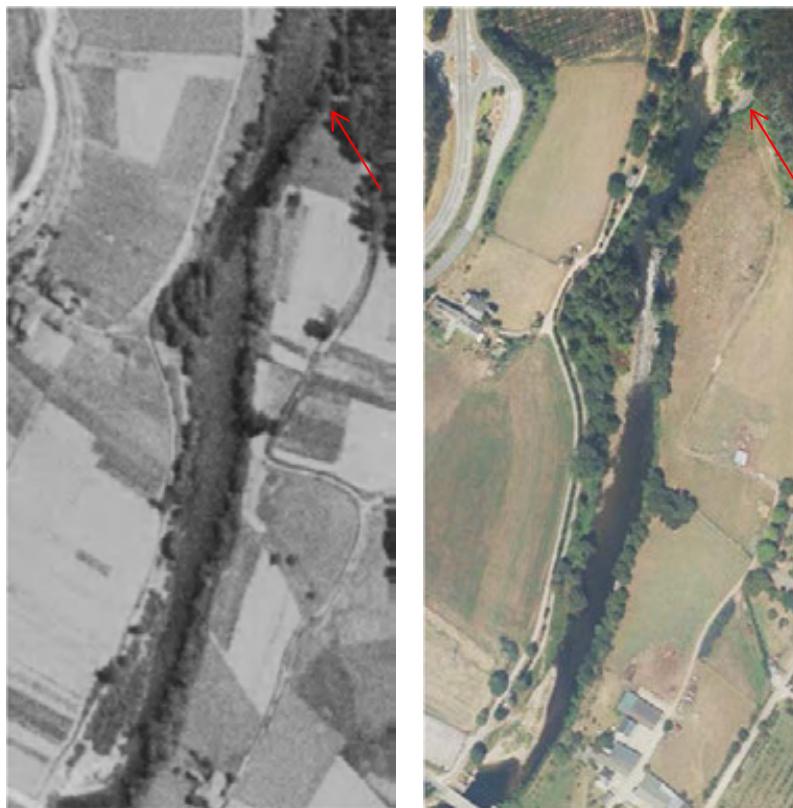
Además, en relación con esta foto no se evidencian cambios importantes en el trazado del cauce ni en la morfología de las llanuras. Únicamente se han detectado cambios en la disposición de las barras y un aumento en la anchura del cauce en la margen opuesta al enclave de actuación debido a una erosión provocada en una zona de curvatura al inicio de una isla fluvial (flecha roja imágenes siguientes).

Foto 1957

Foto 2017

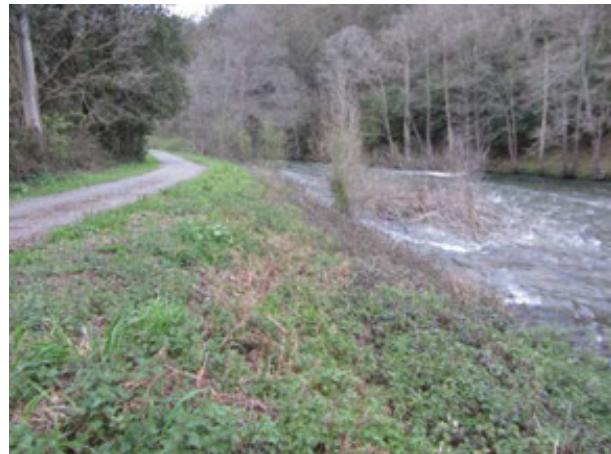
2. Aspecto del enclave en un sector desprovisto de vegetación de ribera de alto porte.

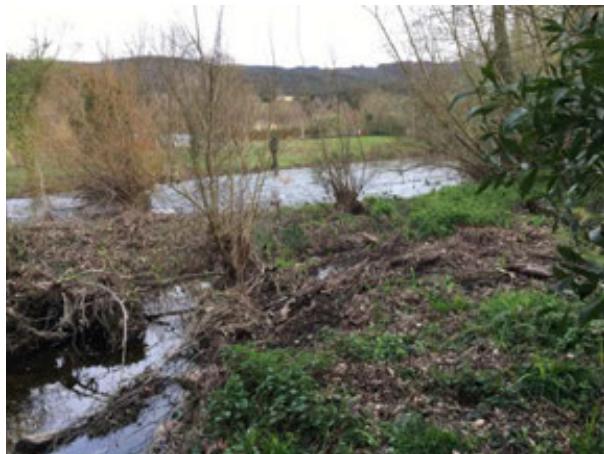
4. Barra de vegetación de alto porte con zonas deprimidas encharcadas.

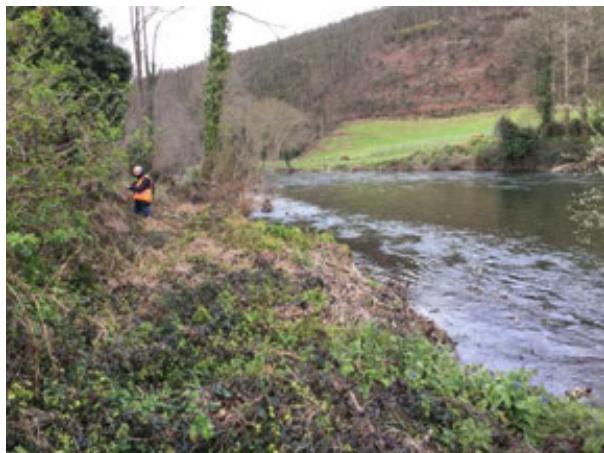
5. Barra con vegetación de bajo porte aplastada por el paso del agua en una crecida reciente.

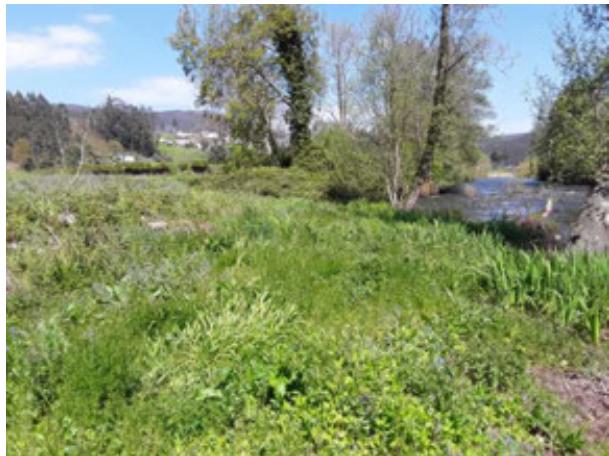
2. Vista de la llanura aluvial con la barra de vegetación de alto porte al fondo.

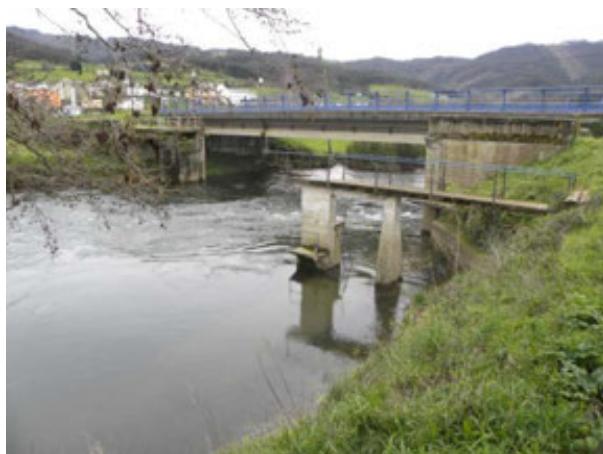
5. Plataformas de hormigón ubicadas aguas abajo del puente.

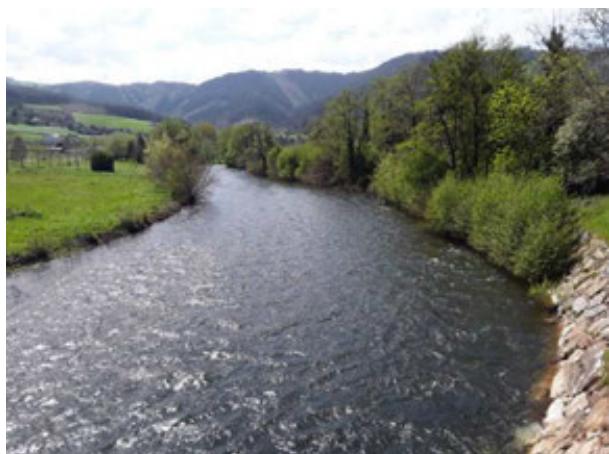
6. Vista del enclave y de la escollera desde el puente hacia aguas arriba.

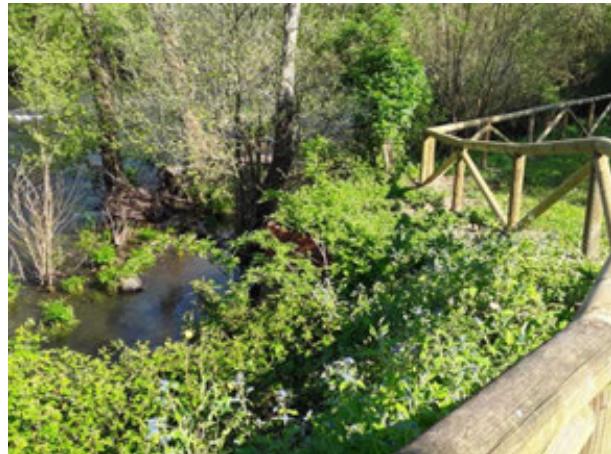
2. Muro de ladrillo e isla fluvial con vegetación de alto porte

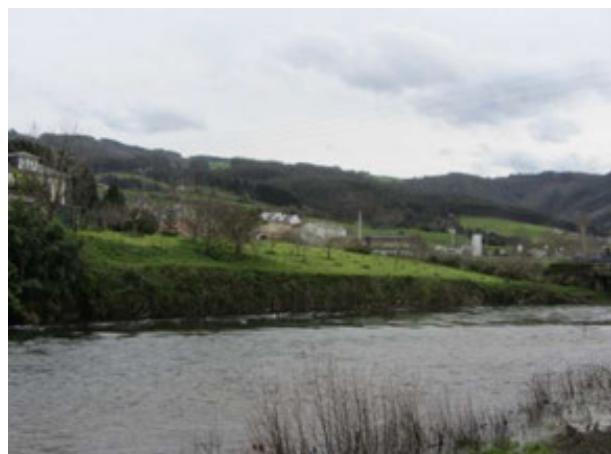
6. Vista desde la margen izquierda de la parte final del enclave con el muro de mampostería.

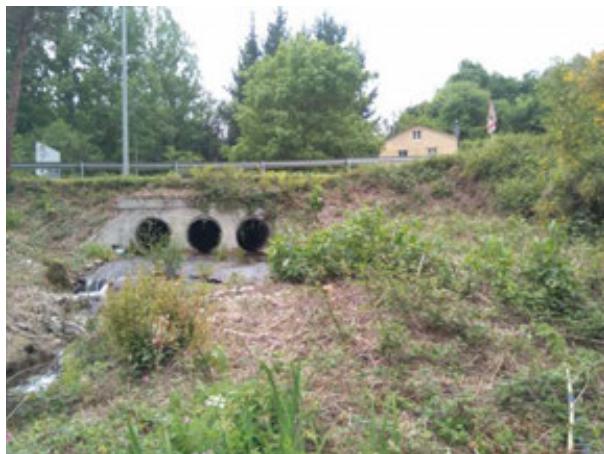
5. Salida de la entubación bajo la carretera de arroyo lateral.

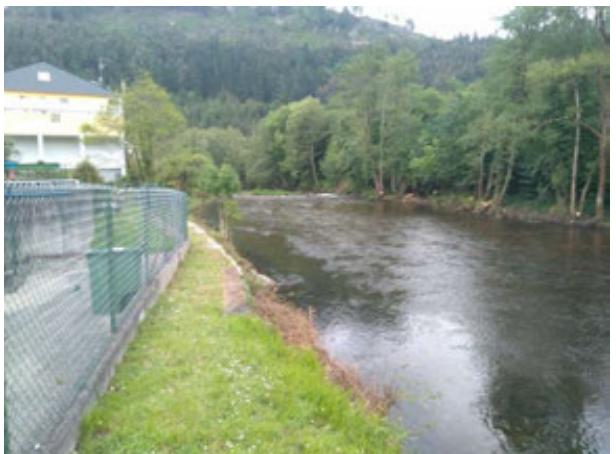
6. Ribera fluvial a la altura de la depuradora con el inicio de la escollera.
