**life  
fluvial**

LIFE16 NAT/ES/000771

## ACCIÓN A1: ESTUDIO HIDROGEOMORFOLÓGICO

### Enclaves de actuación de la cuenca del río Eo

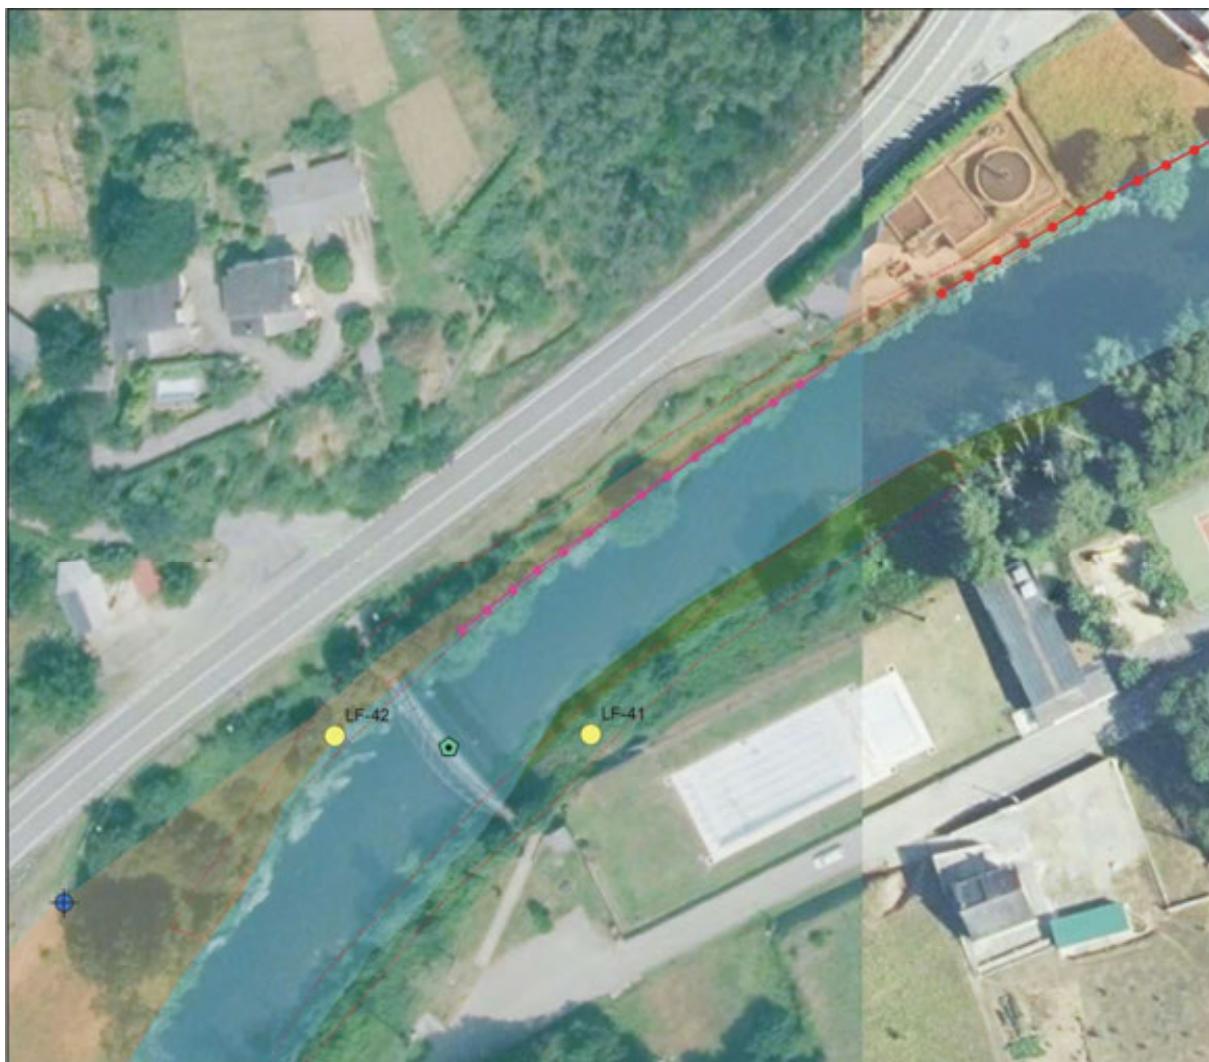
ENCLAVE DE ACTUACIÓN C2-03-01

## CARTOGRAFÍA GEOMORFOLÓGICA

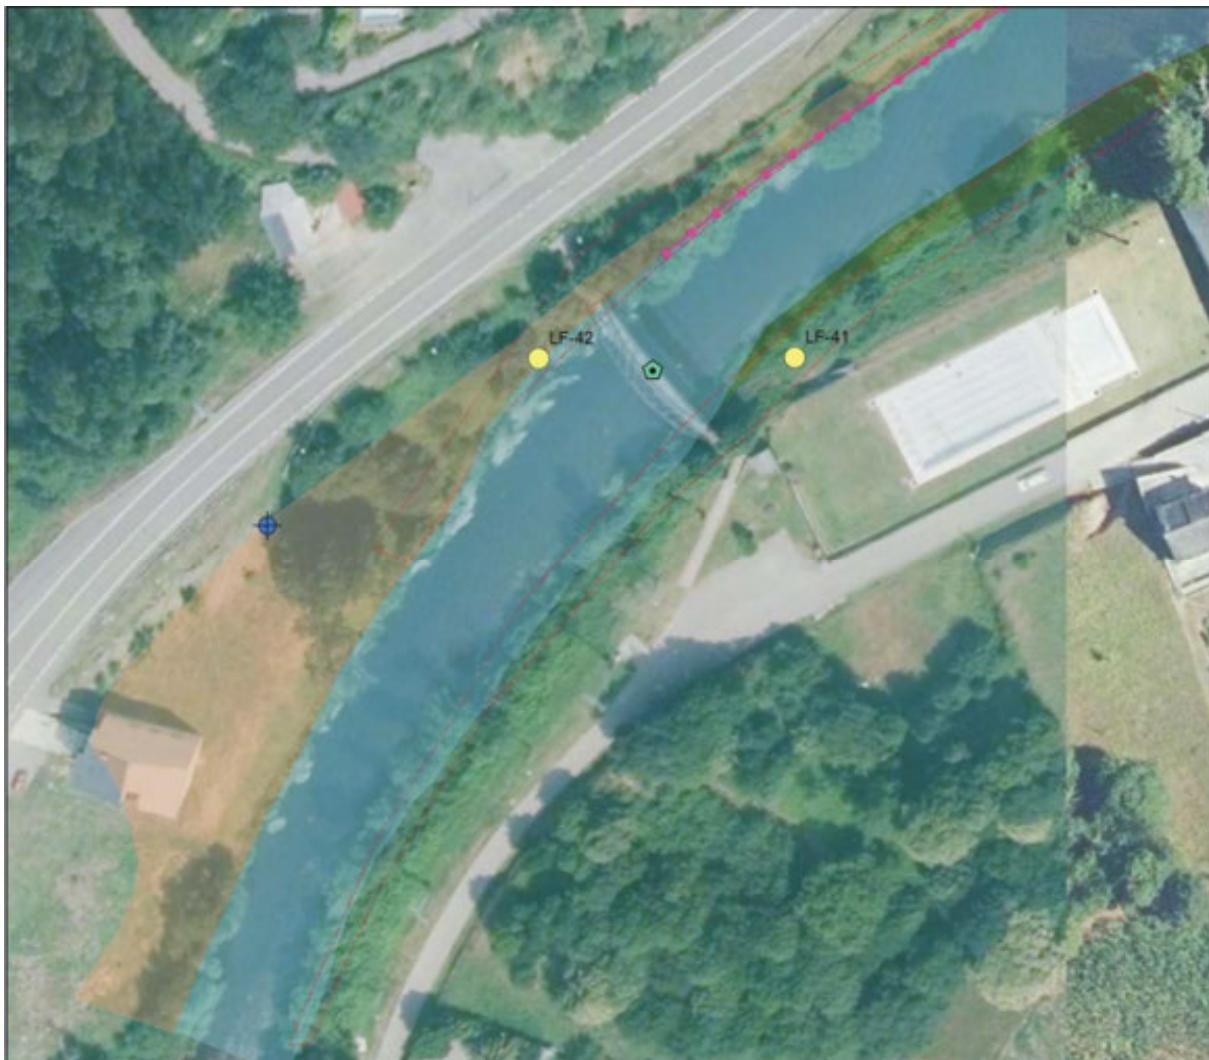
ENCLAVE DE ACTUACIÓN C2-03-02

## CARTOGRAFÍA GEOMORFOLÓGICA

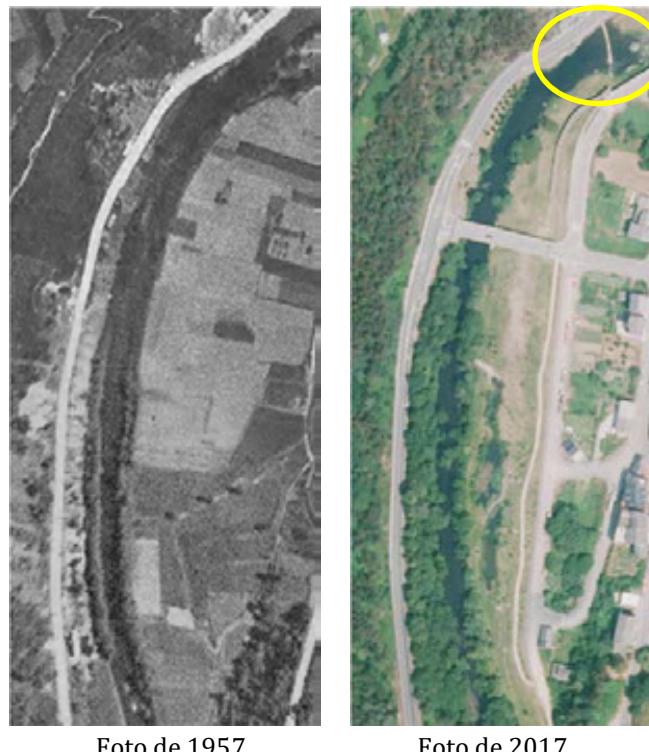
Salvo la carretera de la margen izquierda, los demás elementos no existían en la foto del año 1957. No obstante indicar, que en relación con el trazado y la morfología del cauce éste no ha sufrido ningún cambio de entidad, salvo en el entorno del azud (señalado con círculo amarillo en las imágenes siguientes).

Foto de 1957

Foto de 2017

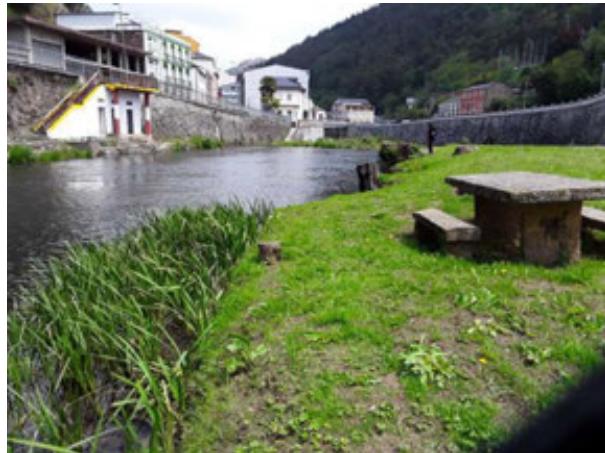
3. Muros asociados a las carreteras que discurren por ambas márgenes.

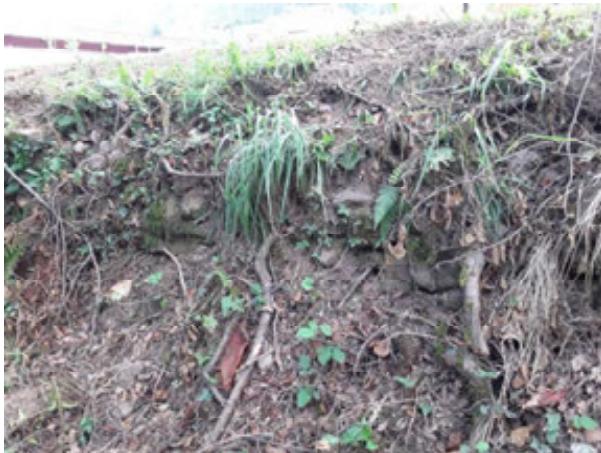
4. Sector de orilla con vulnerabilidad media a la erosión

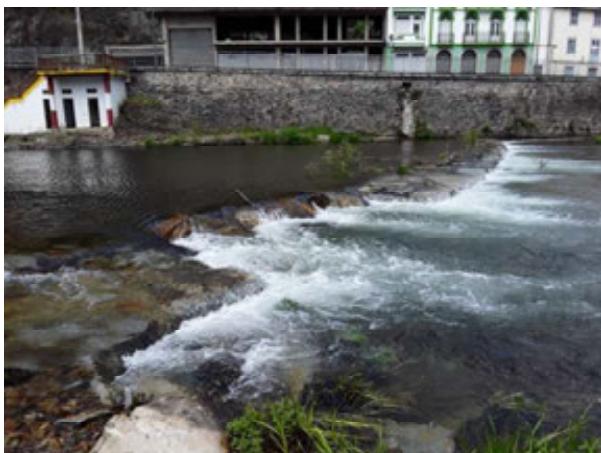
6. Azud ubicado en la parte final del enclave.

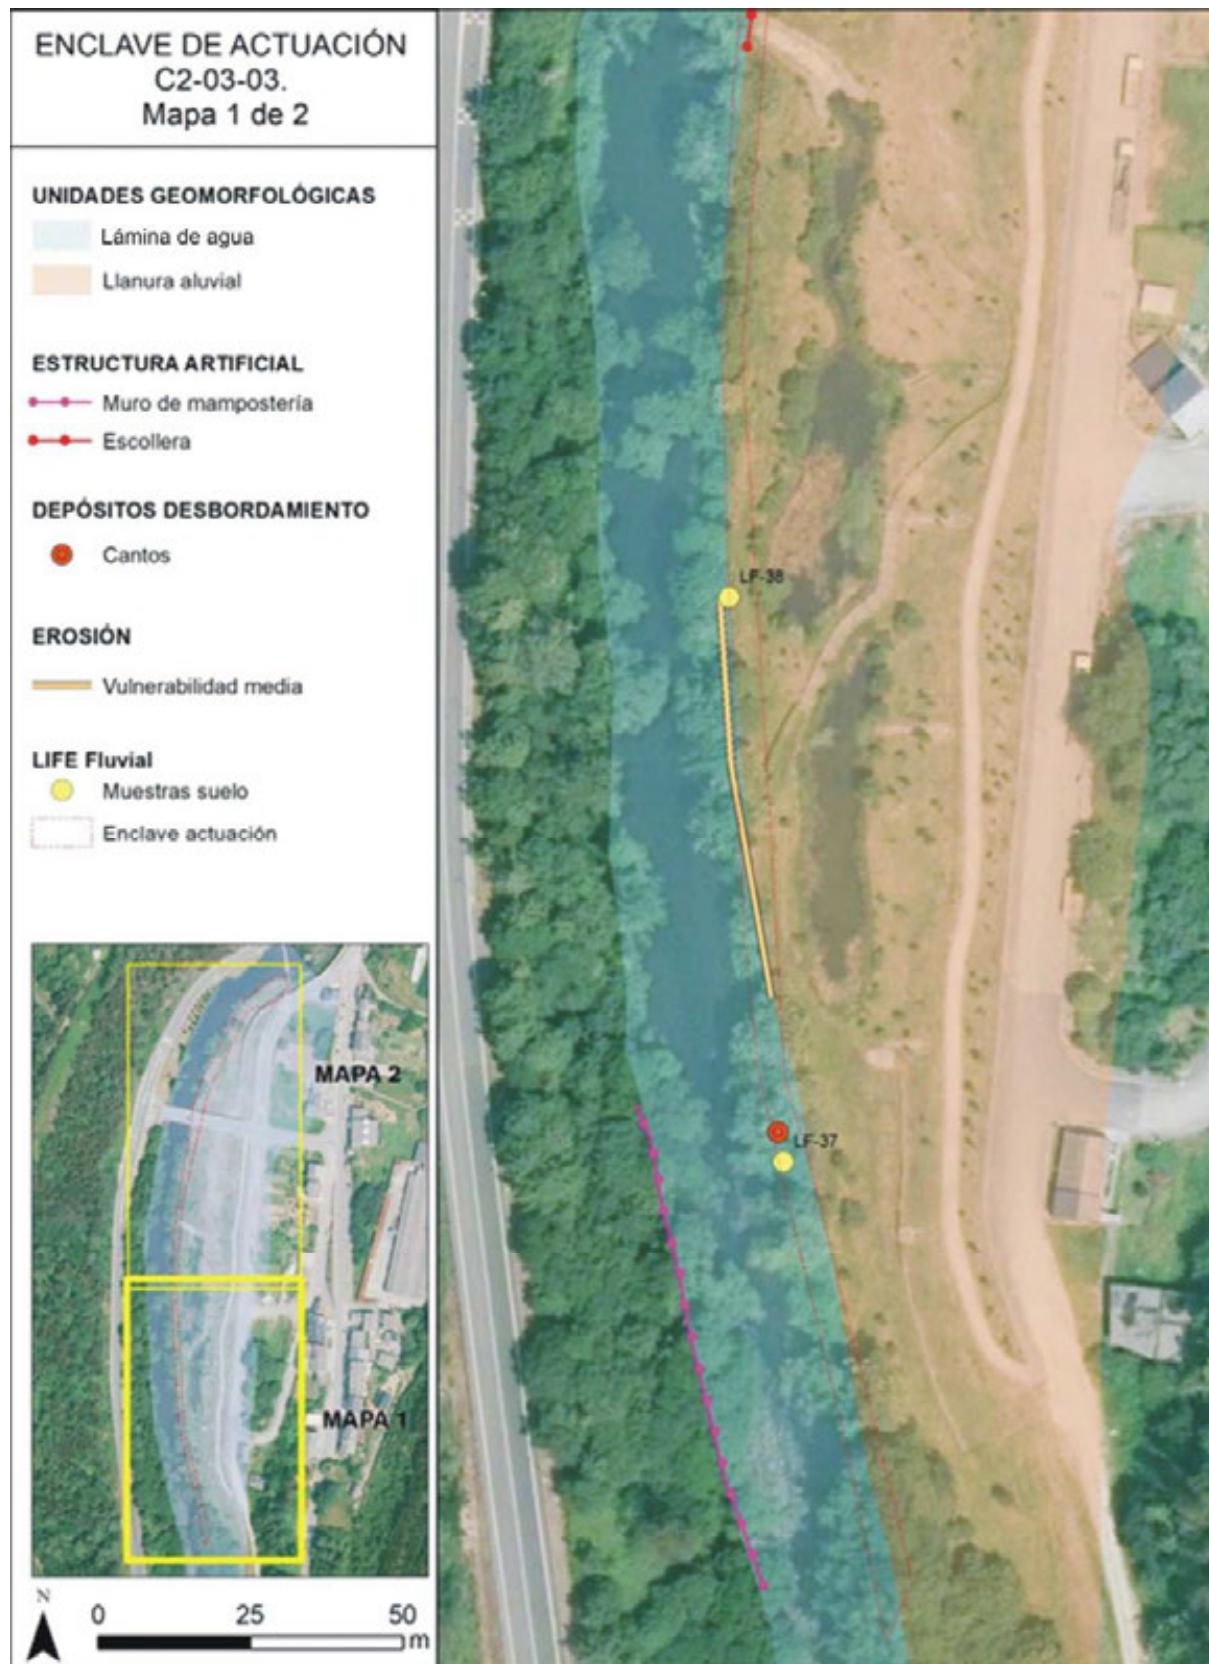
## CARTOGRAFÍA GEOMORFOLÓGICA

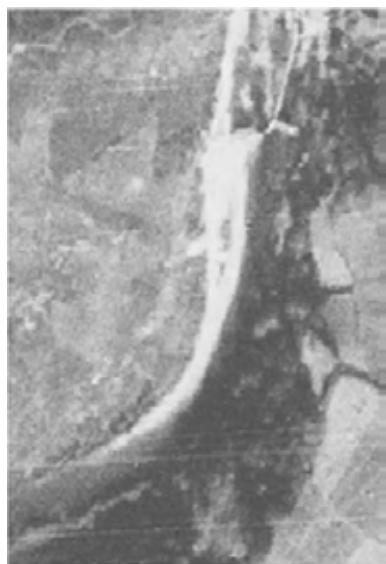
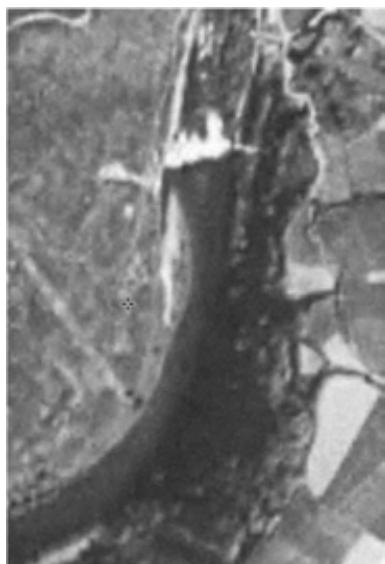
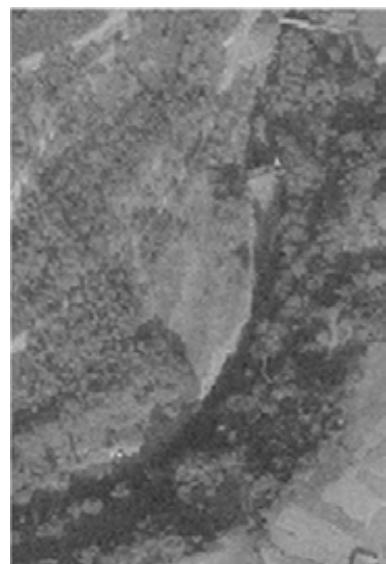
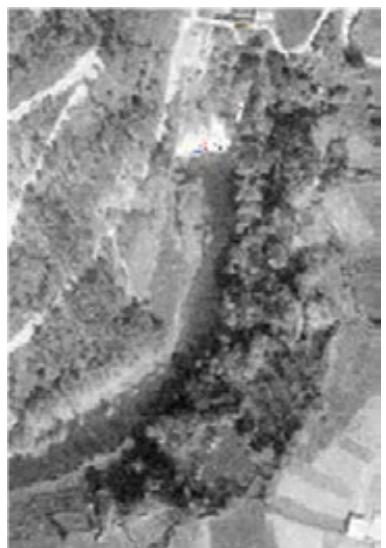
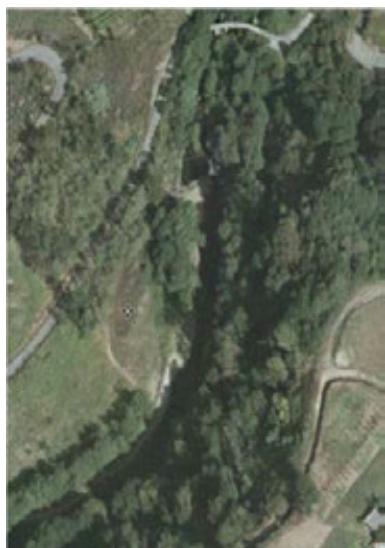
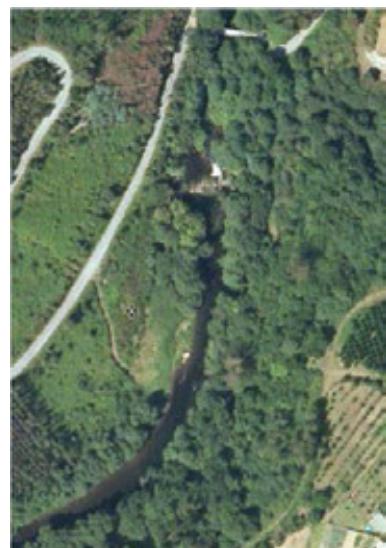
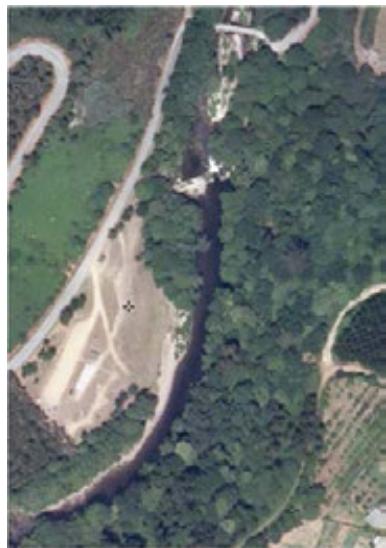
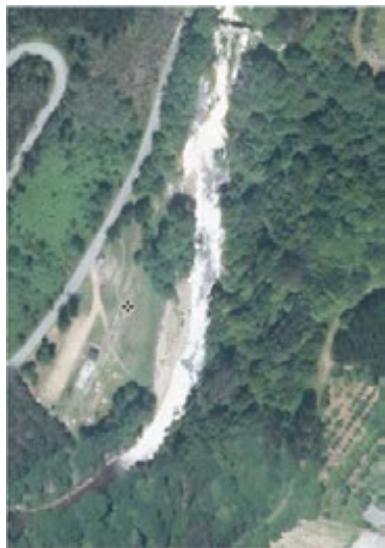
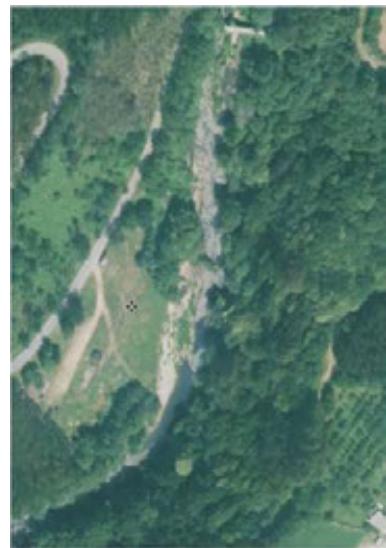
Esta afección de la orilla ha provocado la necesidad de llevar a cabo un análisis exhaustivo de las fotos aéreas disponibles que se muestran a continuación:

- En el fotograma de 1945, a pesar de la mala resolución, se puede observar el río Eo en estado natural, el azud aún no estaba construido, aunque llama la atención la margen izquierda totalmente desprovista de cubierta vegetal.
- En el año 1957 el azud ya es perfectamente visible y se desarrolla una barra fluvial aguas arriba del mismo.
- En los siguientes fotogramas la morfología del río se mantiene más o menos constante, únicamente se pueden observar cambios en la vegetación.
- A partir del año 2003 se ve un incremento de la barra fluvial que permanece hasta 2009.
- En 2011 ya se han llevado a cabo las obras del área recreativa y es donde comienza a verse una sobreexcavación en el talud de la orilla, que se incrementa de forma notable en la foto del año 2014, ya demolido el azud y que continúa hasta la actualidad.

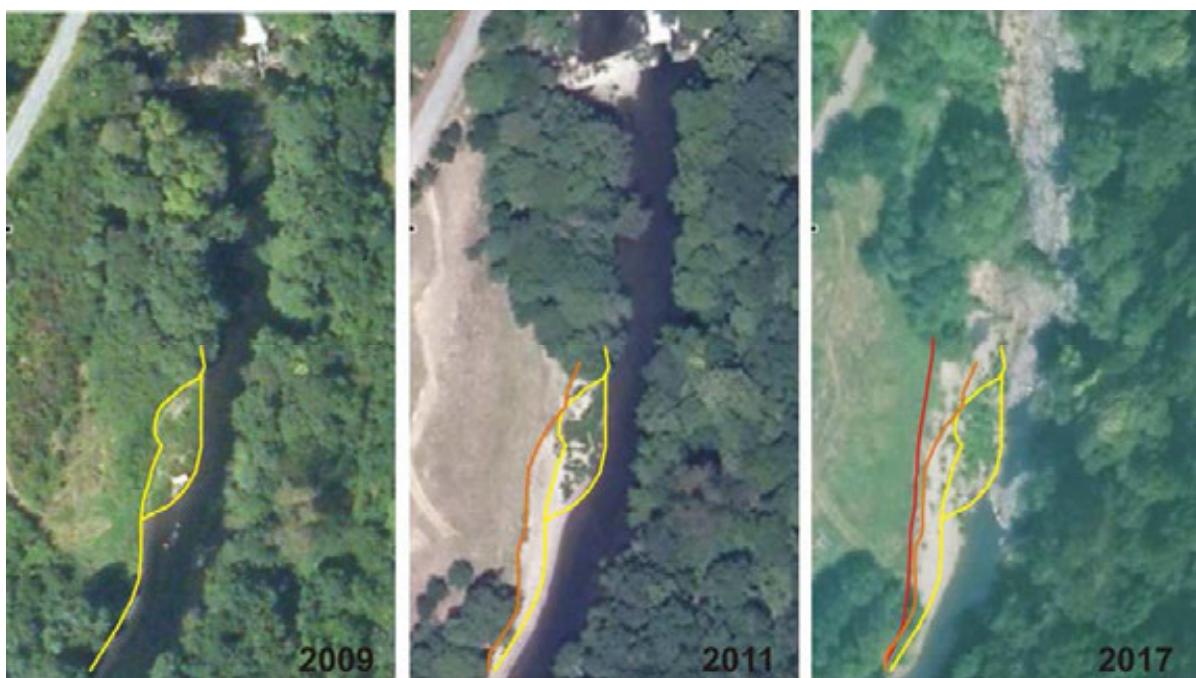
Las líneas amarillas señalan el talud de la orilla y la barra fluvial en el año 2009, la línea naranja el talud de la orilla en el año 2011 y la línea roja se corresponde al talud en el año 2018 sobre ortofoto de 2017.

Otra posible causa pueden ser los episodios de avenida que pueden llegar a generar fenómenos erosivos muy intensos sobre todo en zonas como esta desprovista totalmente de vegetación de ribera. Se han revisado los datos históricos de nivel de las estaciones de aforos 1425 (periodo de registro de 1969-2009) y 1426 de A Pontenova (periodo de registro de 2010-2014) y se han registrado 6 eventos desde el año 2009, los de mayor intensidad el de enero de 2011 y enero de 2013 con un periodo de retorno, según las curvas de gasto de la CHC, de unos 10 años.

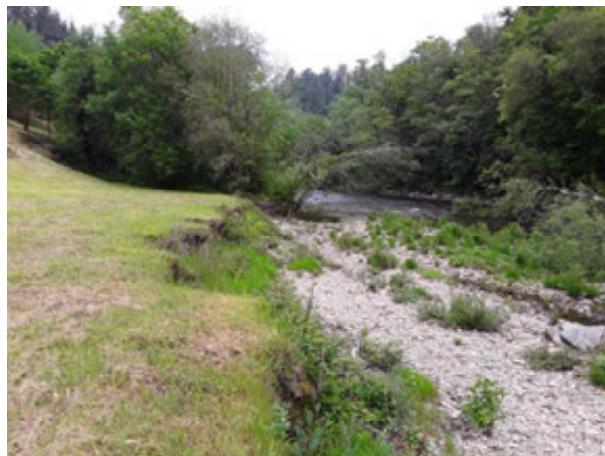
1. Aspecto general del sector del enclave ubicado aguas abajo con la orilla erosiva.

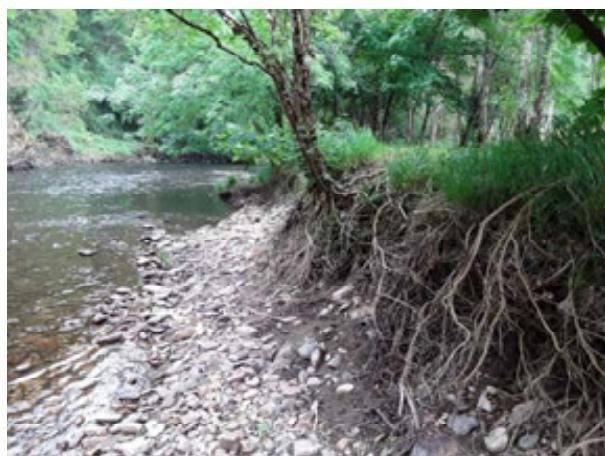
3. Erosión en la orilla en la parte final de la zona con vegetación de ribera.

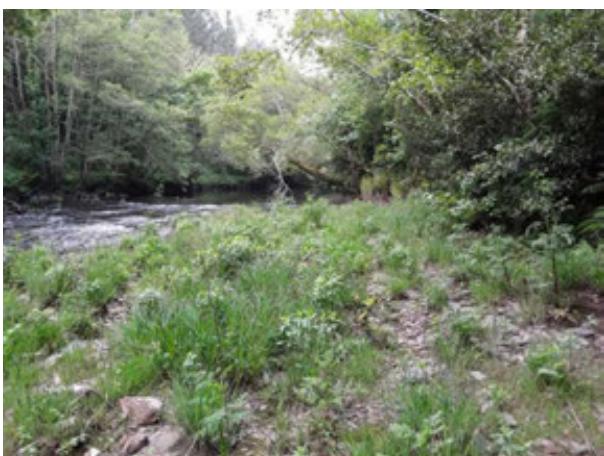
4. Barra con vegetación de bajo porte.

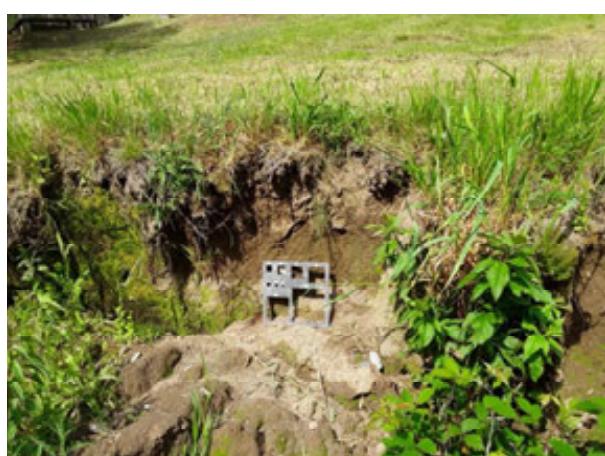
5. Detalle de la erosión de la orilla desprovista de vegetación de ribera.

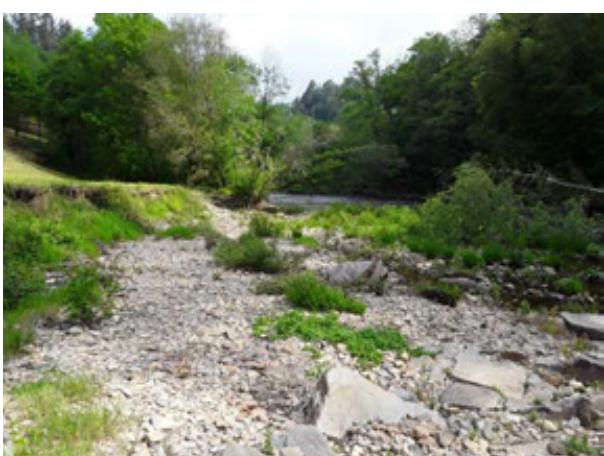
6. Barra desnuda con orilla erosiva.

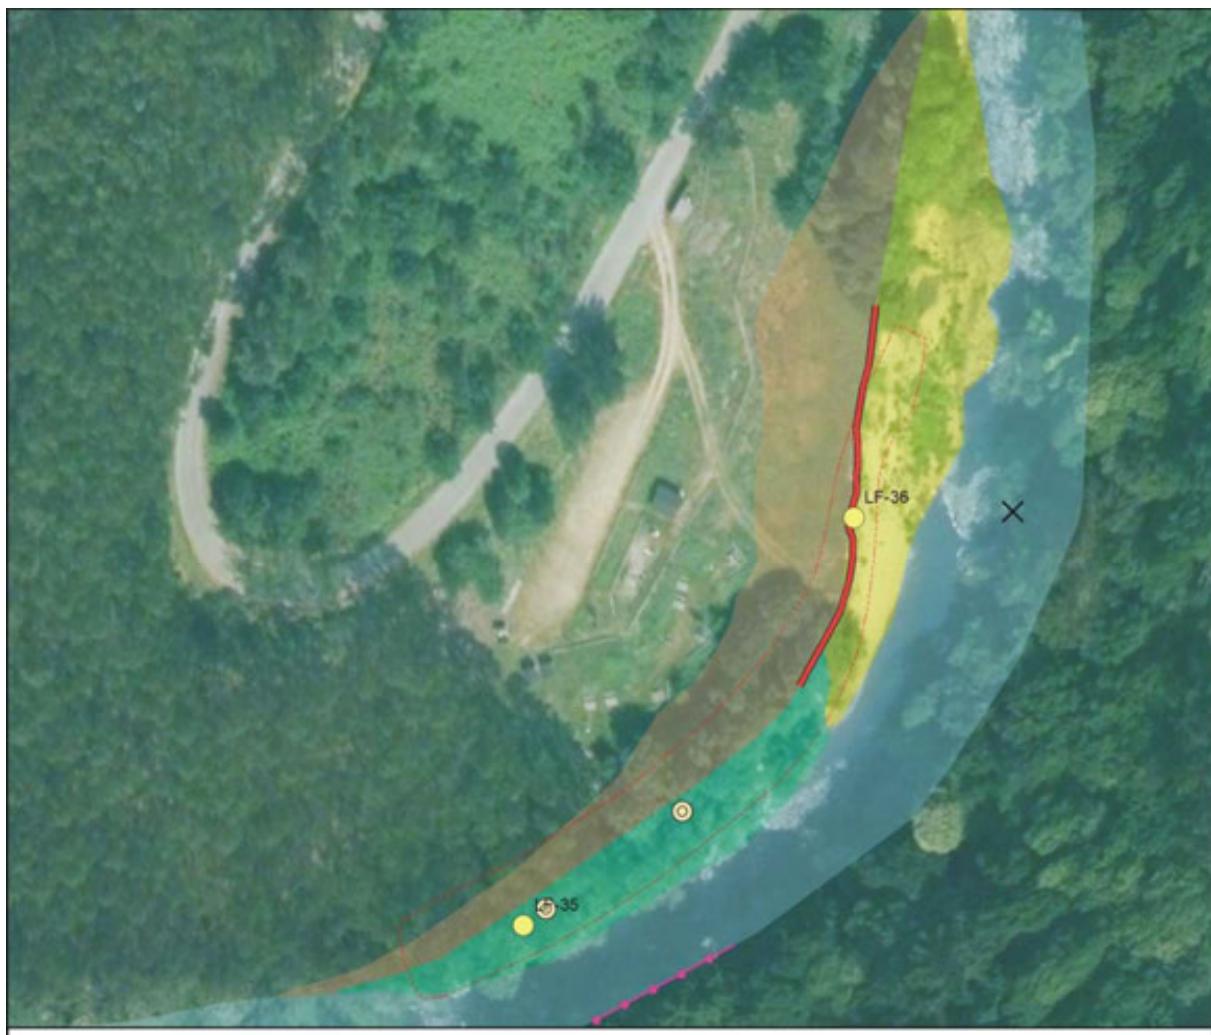
ENCLAVE DE ACTUACIÓN C2-04-01

## CARTOGRAFÍA GEOMORFOLÓGICA

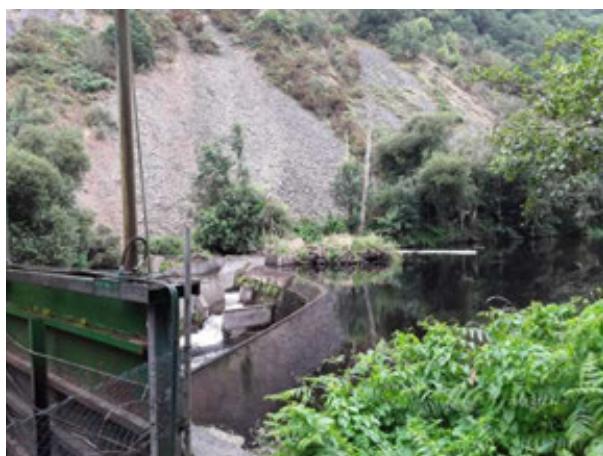
3. Azud asociado a la central hidroeléctrica.

Todas las estructuras artificiales (canalizaciones) de este enclave están asociadas al azud, a la central hidroeléctrica y a una vivienda ubicada un poco más aguas abajo, salvo un pequeño muro de mampostería de fijación de orilla visiblemente deteriorado ubicado en la margen izquierda (Mapa 1).

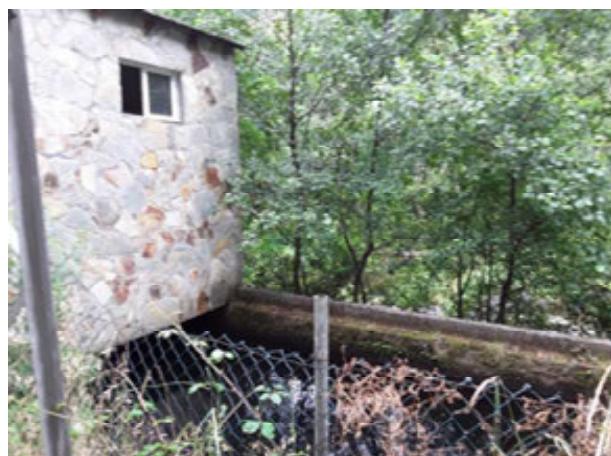
4. Central hidroeléctrica con muro de hormigón separando el canal de derivación del canal principal.

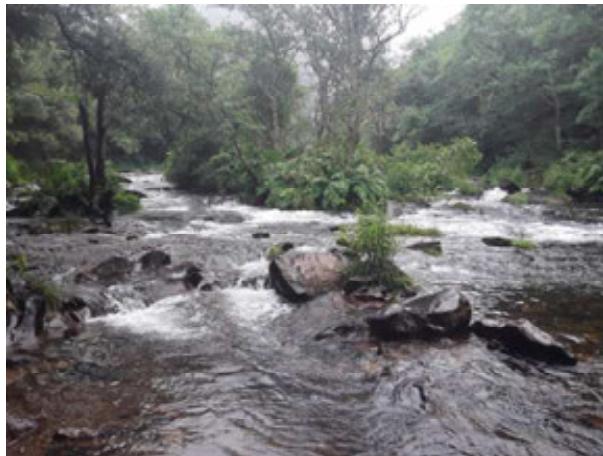
5. Afloramientos rocosos en el lecho del canal e isla fluvial al fondo.

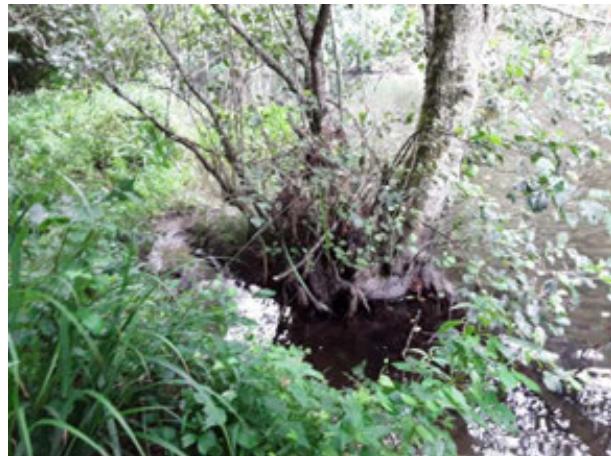
6. Erosión puntual detectada en una orilla del enclave.

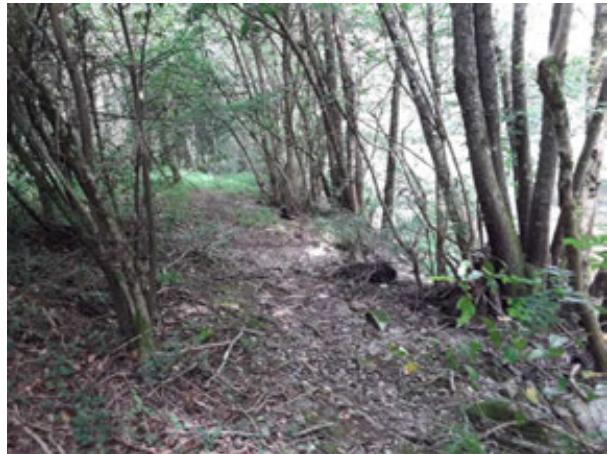
3. Zona con erosión de la cubierta de suelo y pequeña sobreexcavación del talud de la orilla.

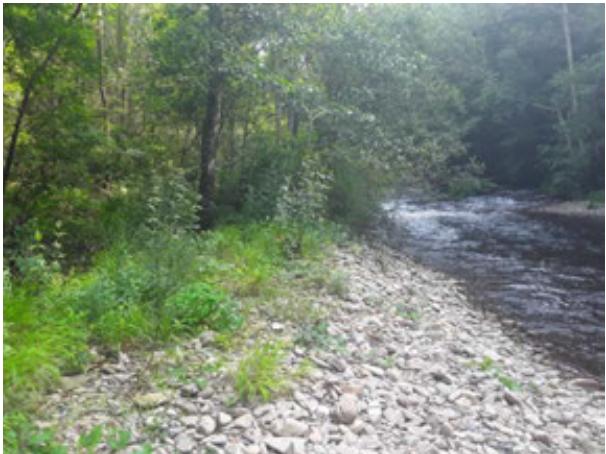
4. Depósito de cantos en forma de barra desnuda y con vegetación de bajo porte en la zona interna.

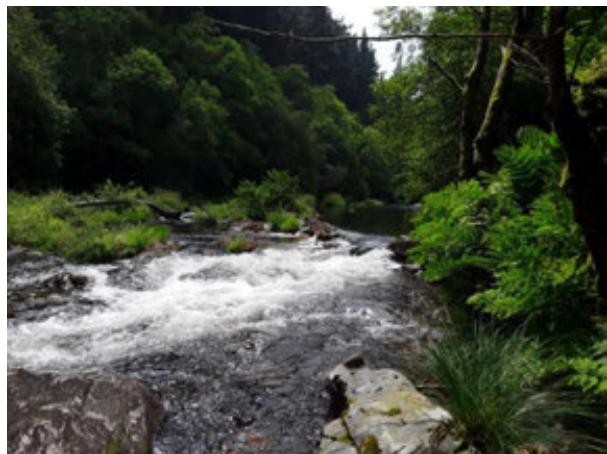
5. Afloramientos rocosos en el lecho del canal.

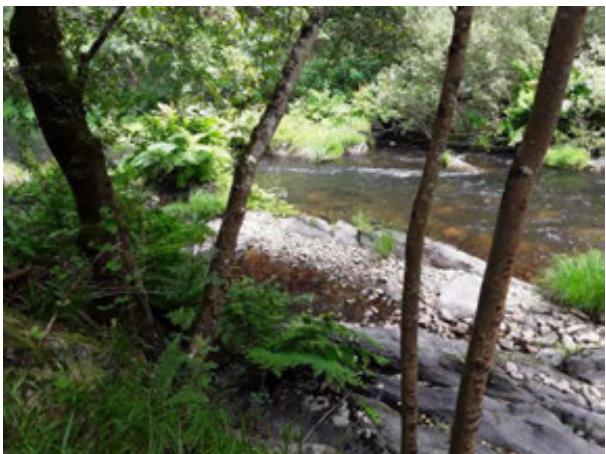
6. Afloramiento rocoso en la orilla del cauce con depósito de cantos encima.

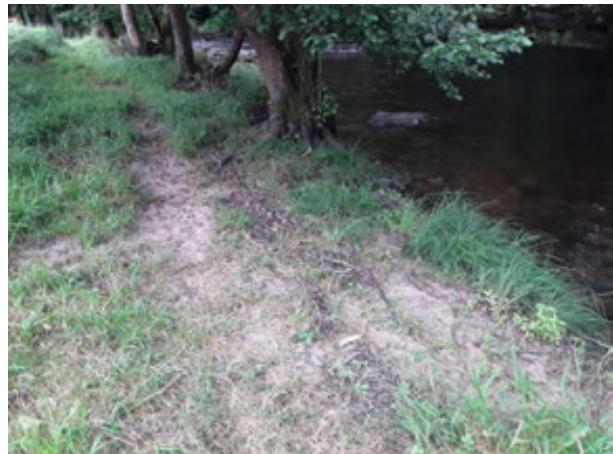
2. Depósito de arenas y arribazones en la senda.

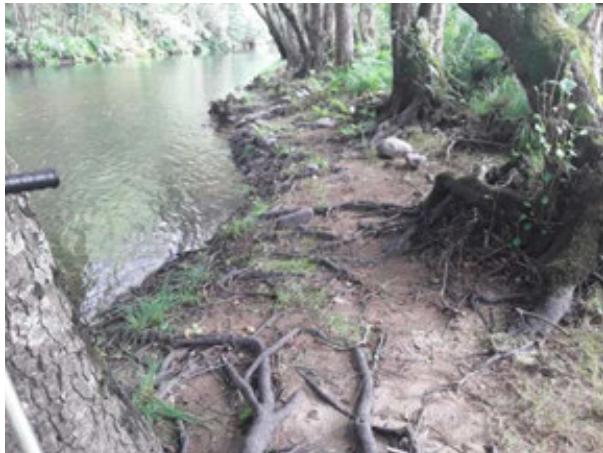
3. Zona con erosión de la cubierta de suelo y árboles con las raíces descubiertas.

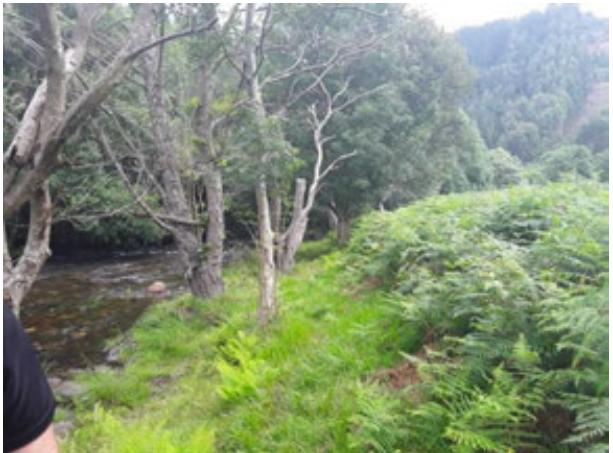
4. Sector de ribera con varios individuos de alisos muertos.

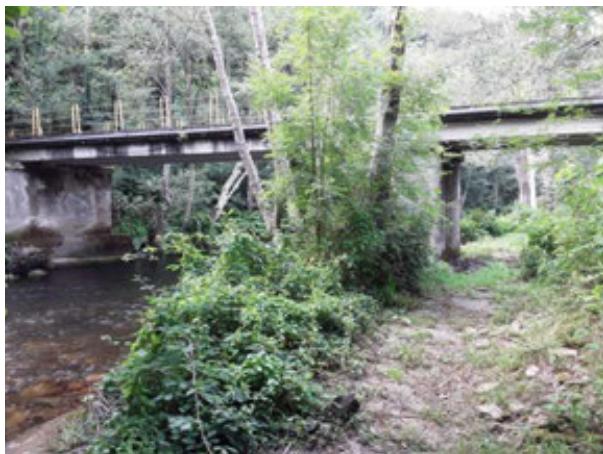
5. Puente ubicado en el enclave de actuación.

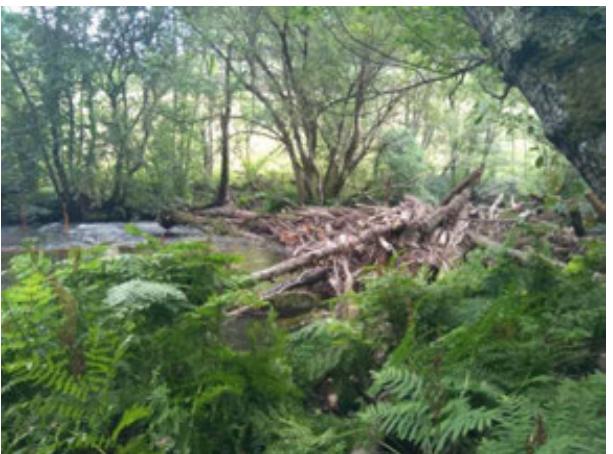
6. Taponamiento producido en el cauce por acumulación de trocos y restos vegetales (arribazones).

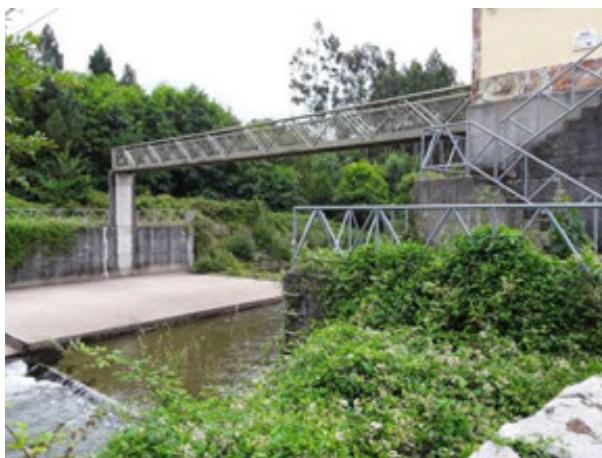
3. Estación SAIH, con losa de hormigón en el lecho, pasarela y canalización de hormigón y escollera.

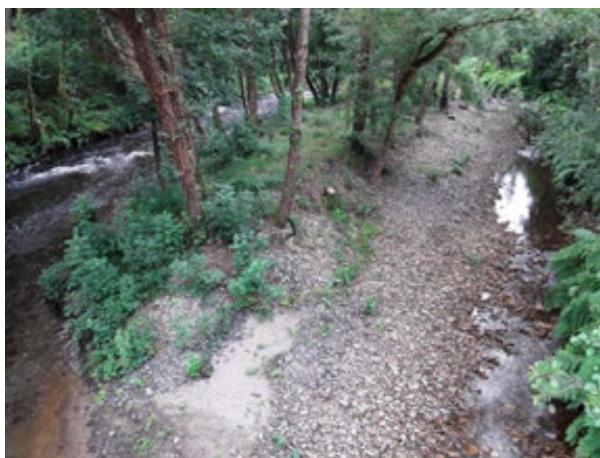
4. Isla con vegetación arbórea y barra desnuda con depósito de arenas.

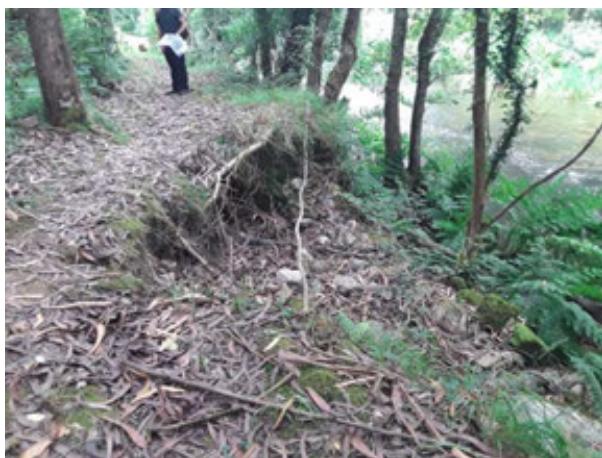
5. Sector de orilla con erosión

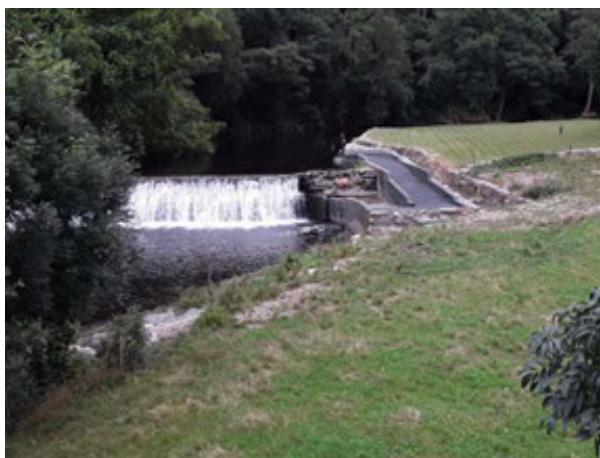
6. Azud ubicado en la parte final del enclave.

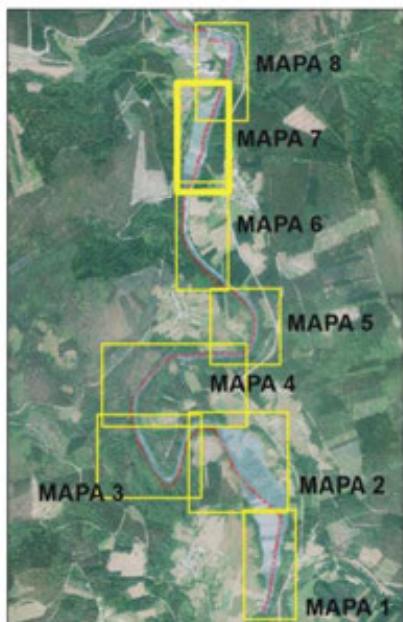
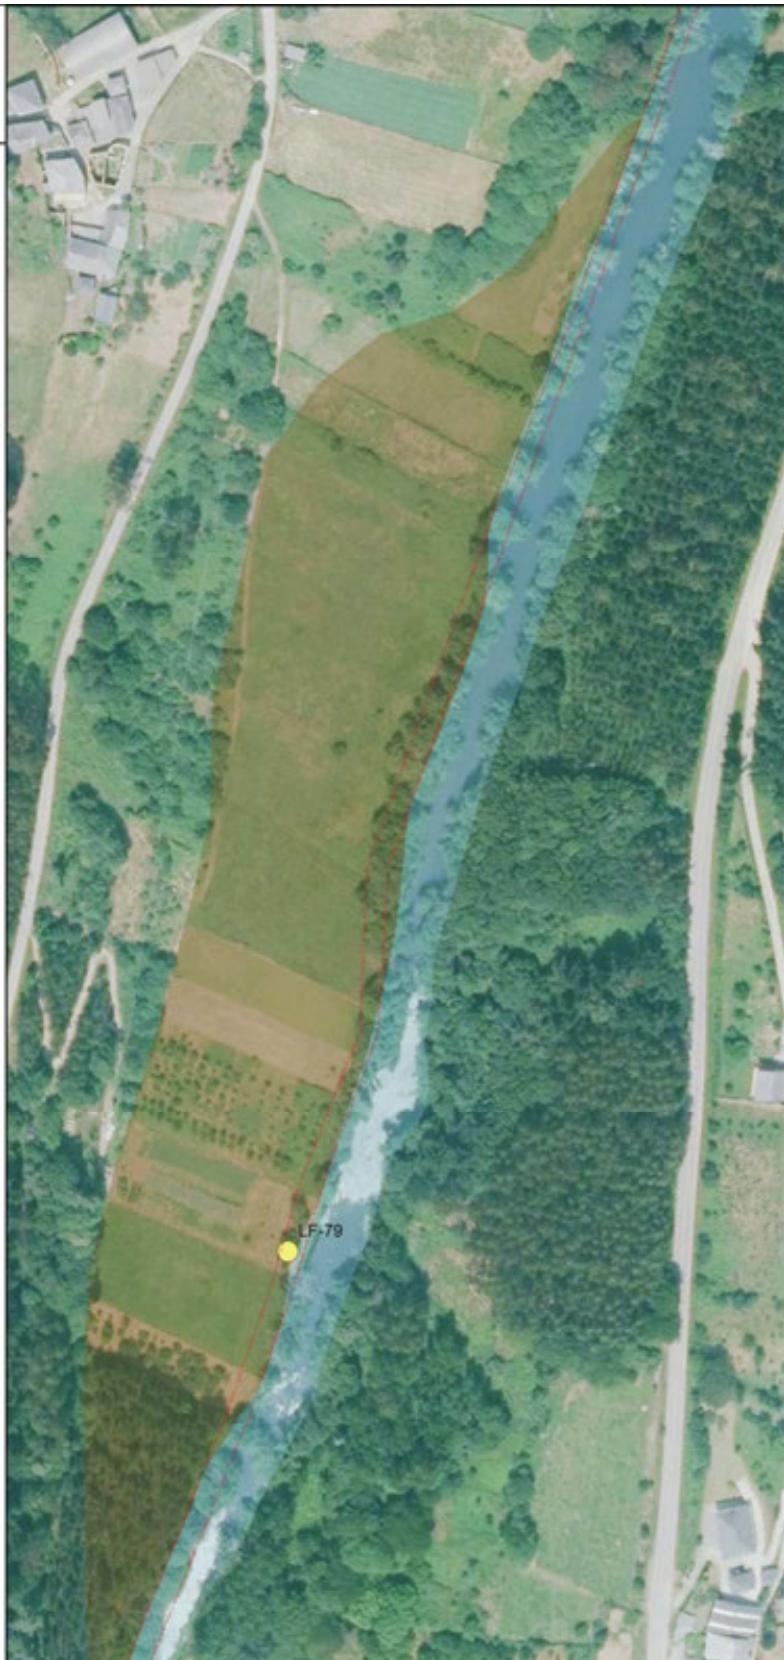
ENCLAVE DE ACTUACIÓN  
C2-06-02.  
Mapa 7 de 8

UNIDADES GEOMORFOLÓGICAS

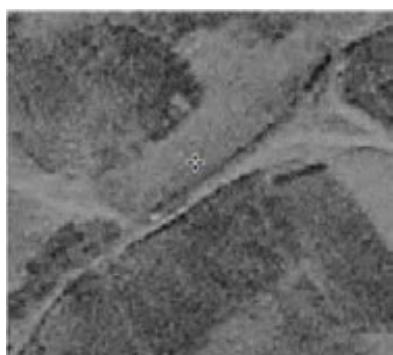
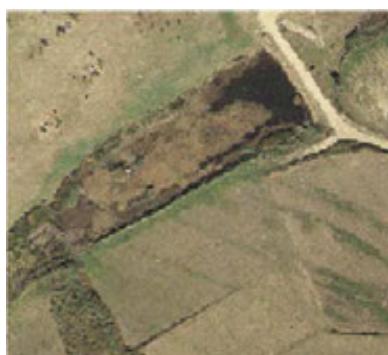
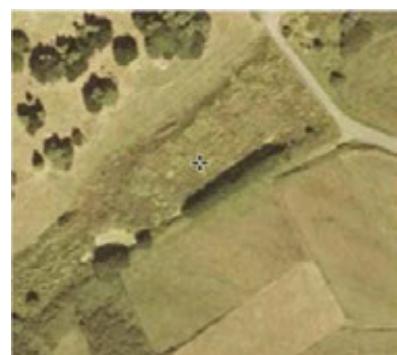
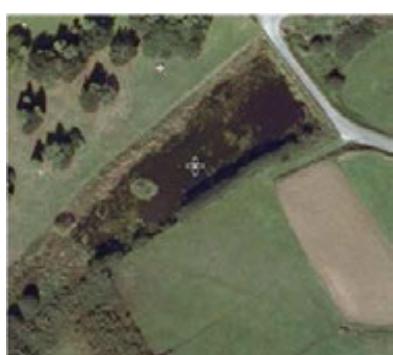
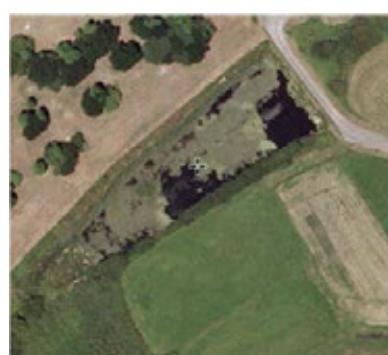
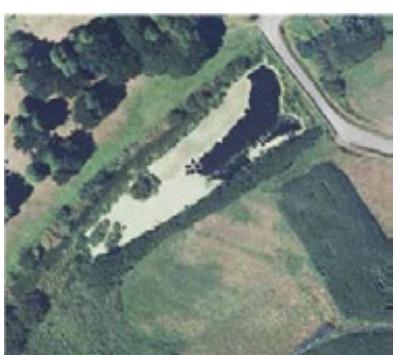
Foto aérea 1957

Foto aérea 1989

Foto aérea 2003

Foto aérea 2006

Foto aérea 2009

Foto aérea 2017

El humedal de Arnao en el año 2003 sufrió un proceso de colmatación natural que probablemente se hubiese visto acelerado por la importante carga de fertilizantes que soporta su cuenca de abastecimiento. En el año 2006 las fotografías aéreas muestran un humedal con una amplia lámina de aguas libres que en la actualidad se ha reducido ligeramente debido al desarrollo de vegetación.

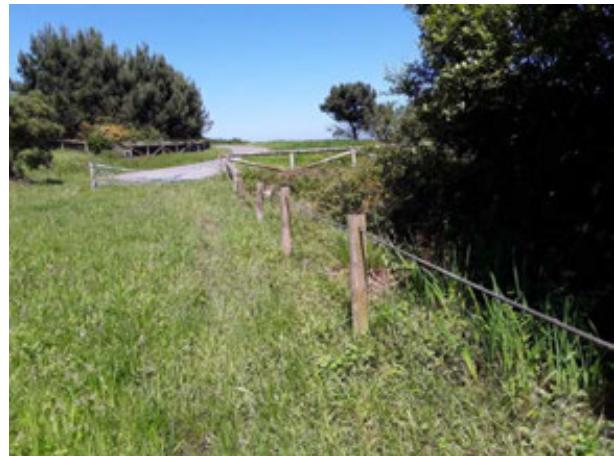
2. Lateral de la laguna en contacto con el área recreativa y la carretera.

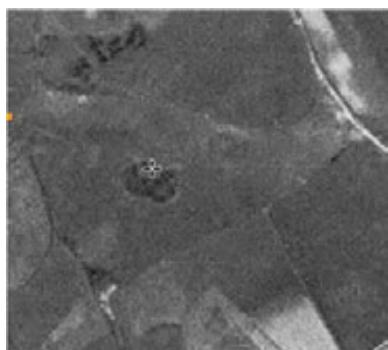
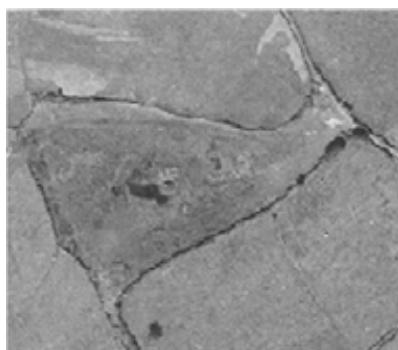
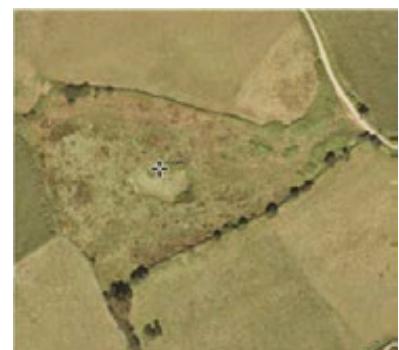
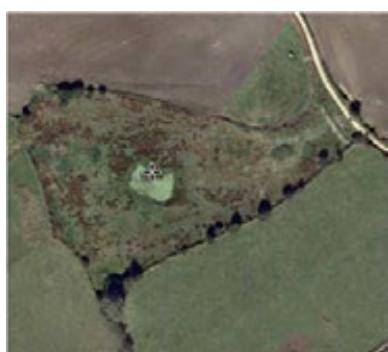
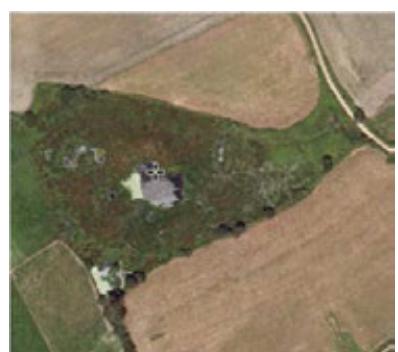
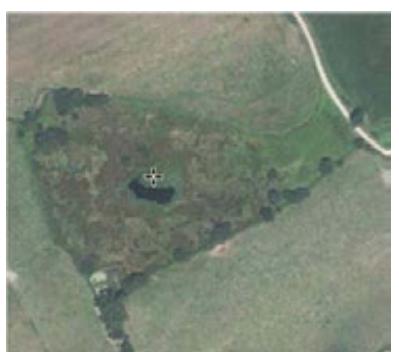
En relación con la evolución histórica, salvo el incremento de vegetación de alto porte y los diferentes grados de inundación en función de la época parece que la laguna no ha sufrido grandes modificaciones desde finales de la década de los años 50.

Foto aérea 1957

Foto aérea 1984

Foto aérea 2003

Foto aérea 2006

Foto aérea 2009

Foto aérea 2017

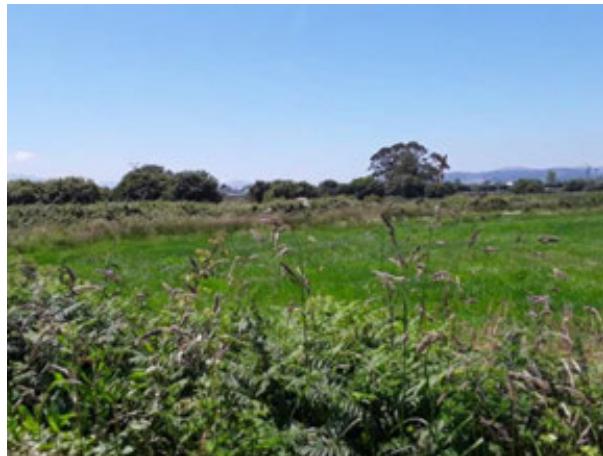
1. Vista general de la laguna y su entorno.

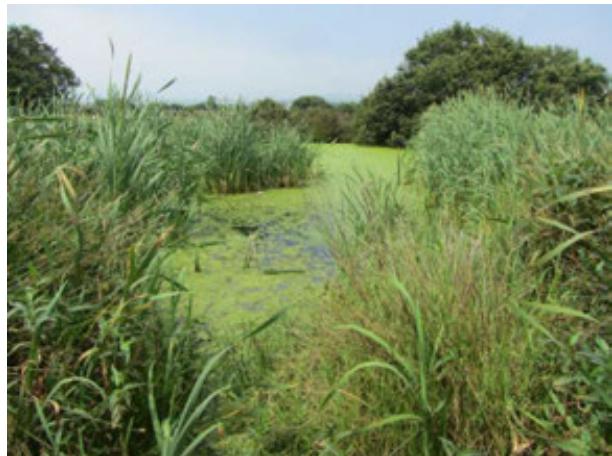
2. Lámina de agua de la laguna rodeada por la terraza baja.

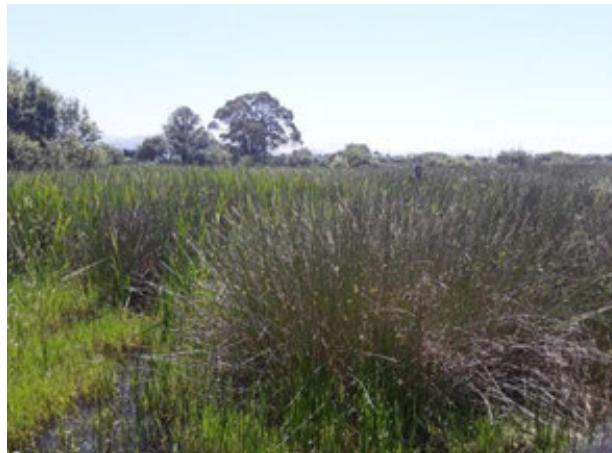
4. Zona encharcada de la terraza baja.
