**life  
fluvial**

LIFE16 NAT/ES/000771

## ACCIÓN A1: ESTUDIO HIDROGEOMORFOLÓGICO

### Enclaves de actuación de la cuenca del río Eo

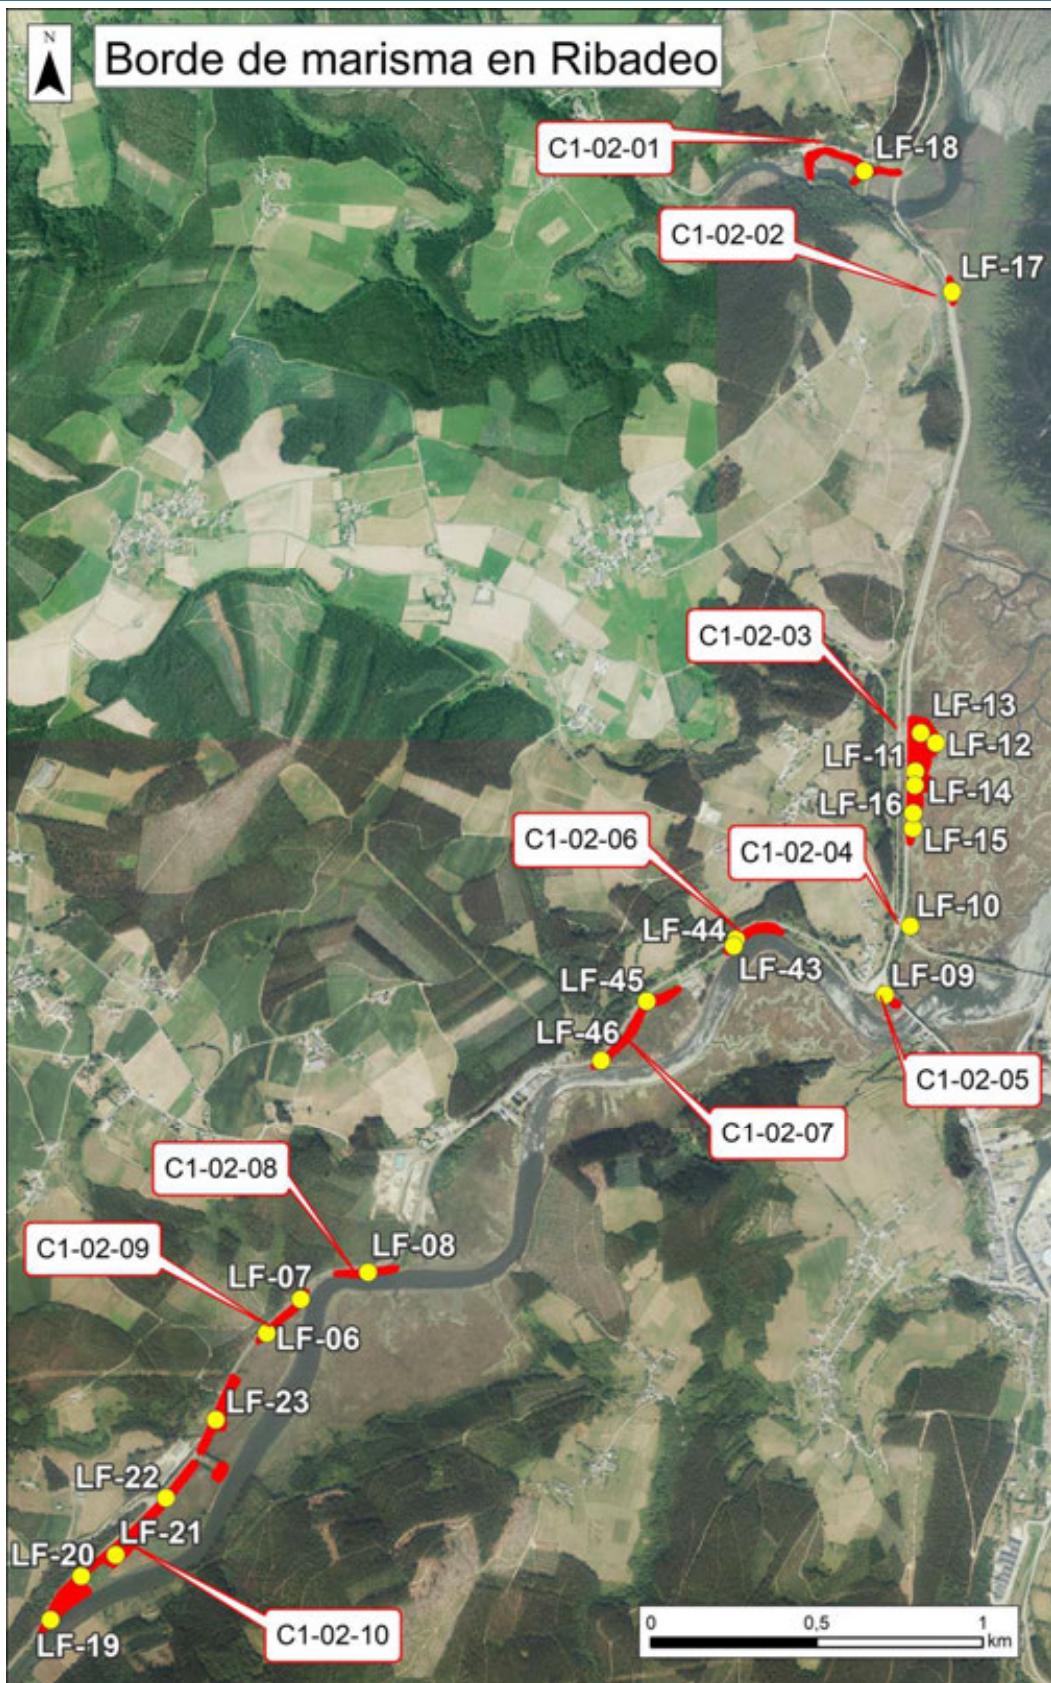
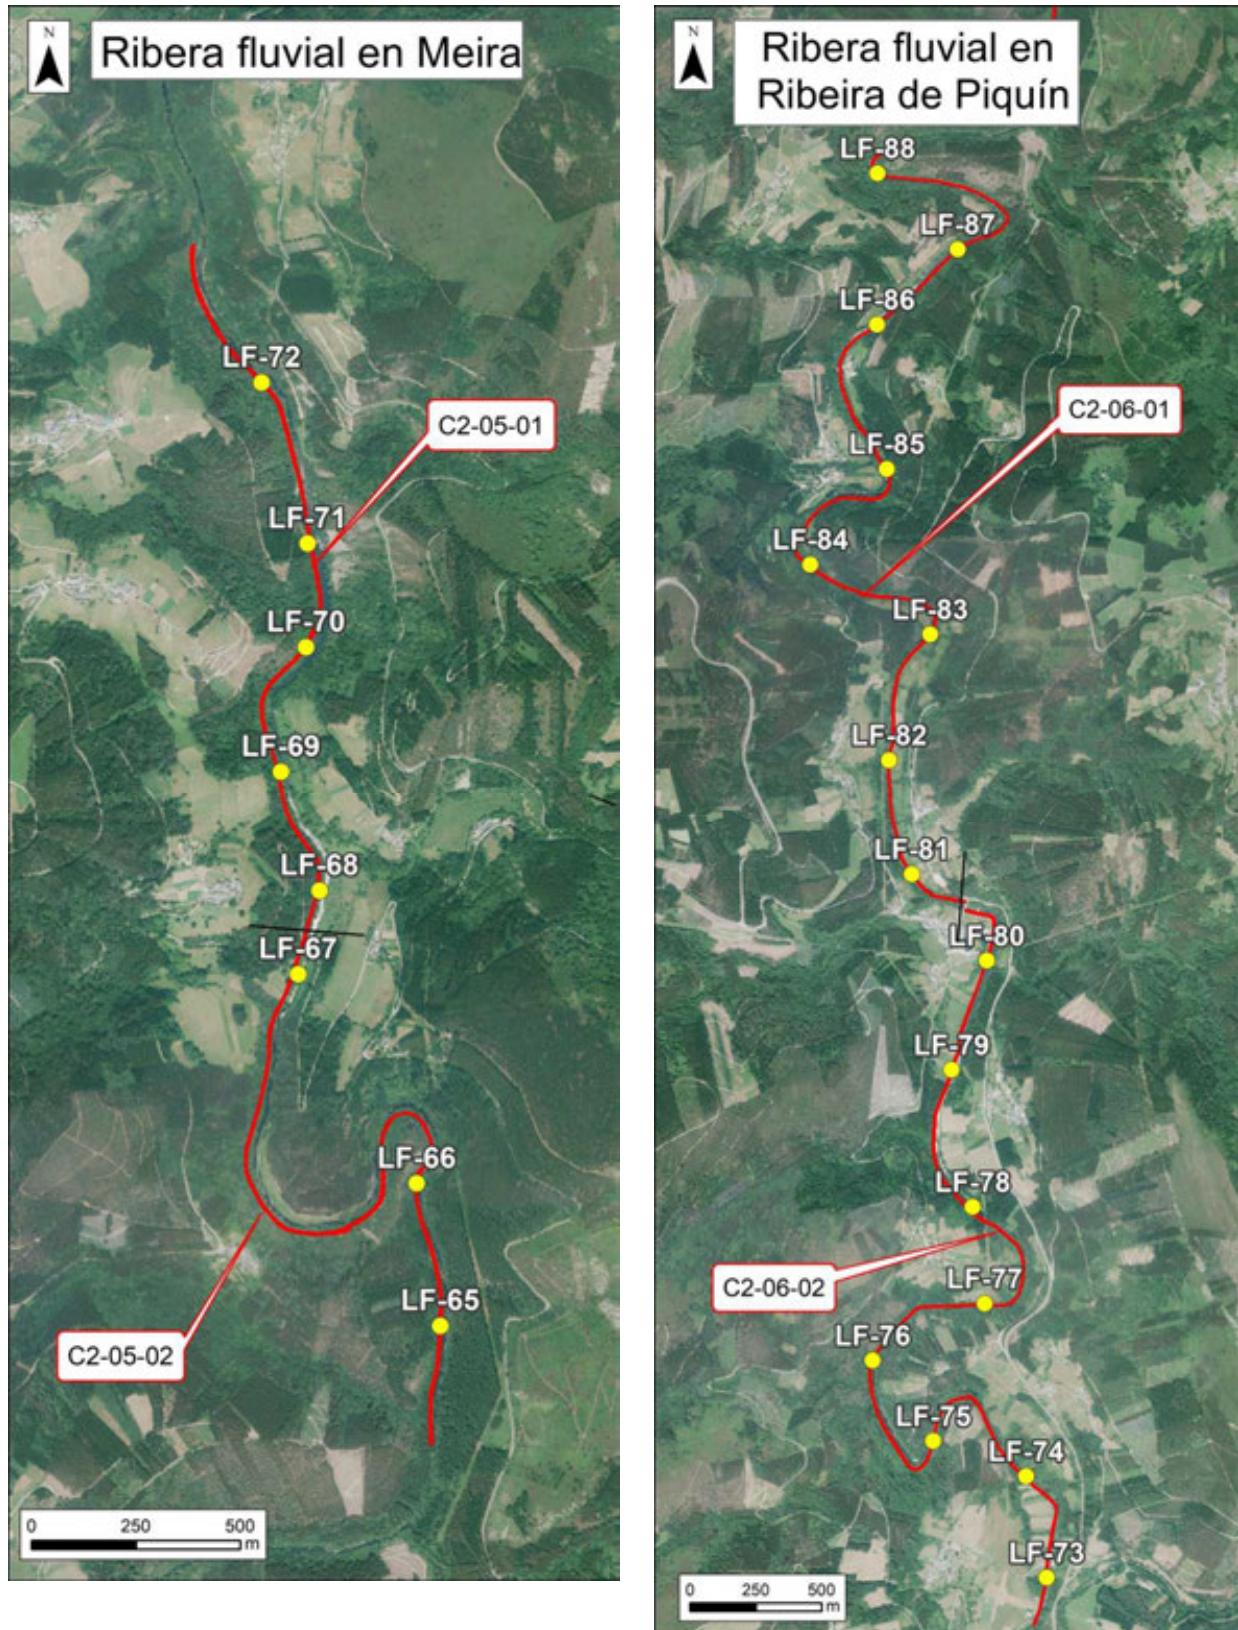
Figura 15. Mapas de localización de las muestras.

En total se recogieron un total de 93 muestras repartidas en los diferentes enclaves de actuación de la cuenca del río Eo y codificadas con las letras LF (LIFE Fluvial), seguidas de un número del 1 al 93, tal y como se muestra en la Tabla 9 y en las imágenes siguientes referentes a los mapas de localización por área de trabajo (Figura 15).

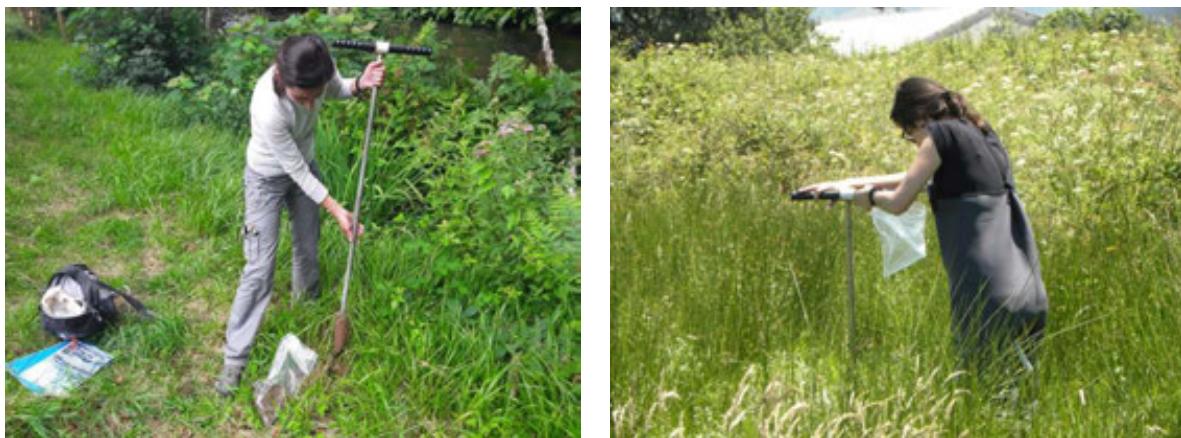
En campo las muestras se almacenaron en bolsas etiquetadas con el código correspondiente, se rellenó un estadillo con los principales datos de las mismas (condiciones climáticas, profundidad, características del terreno, coloración, etc.) y se registró la localización exacta mediante dispositivo GPS.

Figura 16. Proceso de toma de muestras de suelo en campo.

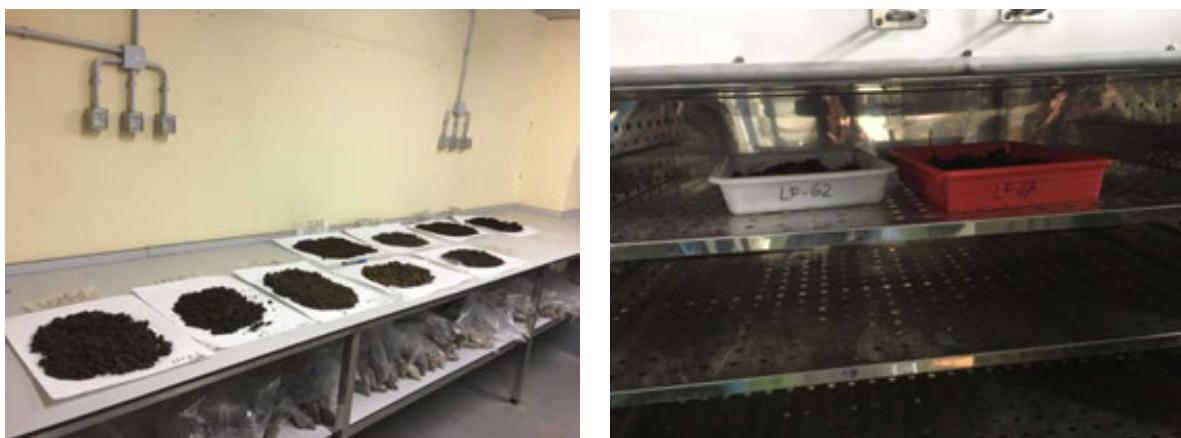
A continuación, se procedió al secado al aire de las muestras, salvo en los casos que tenían un elevado contenido en humedad que se metieron en estufa durante 48-72 horas a 30°C (Figura 17).

Figura 17. Proceso de secado de muestras al aire (izquierda) y en estufa (derecha).

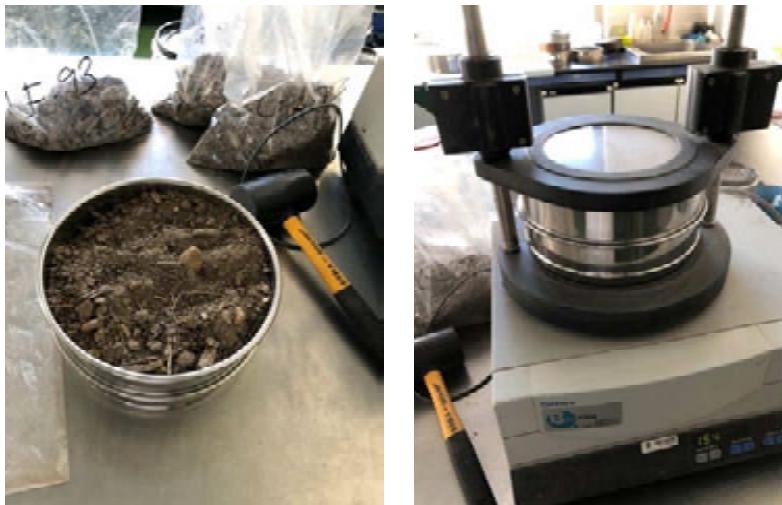
Una vez secas, se llevó a cabo el tamizado de las mismas, por un tamiz de malla de 2 mm para separar la fracción fina (<2 mm) y la fracción gruesa (>2 mm) con ayuda de un tamizador mecánico (Figura 18).

Figura 18. Proceso de tamizado de las muestras.

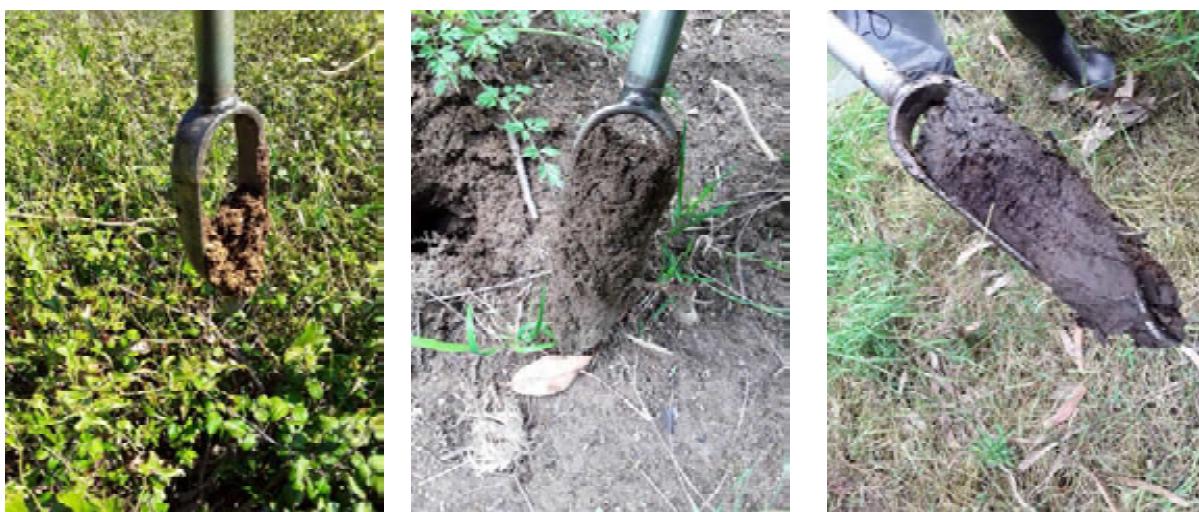
- Compactación del suelo. Se ha clasificado de forma cualitativa indicando si es alta, media o baja en función de la resistencia a obtener la muestra en campo. A mayor resistencia, se entiende que hay un incremento de la densidad, una disminución de la permeabilidad y por tanto, una mayor compactación (Rosetti, 2005). En la Figura 19 se muestra un ejemplo del toma-muestras con suelos de diferente grado de compactación.

Figura 19. Ejemplos de muestras con diferentes grados de compactación, de izquierda a derecha, muestra con baja compactación, con compactación media y con compactación alta.

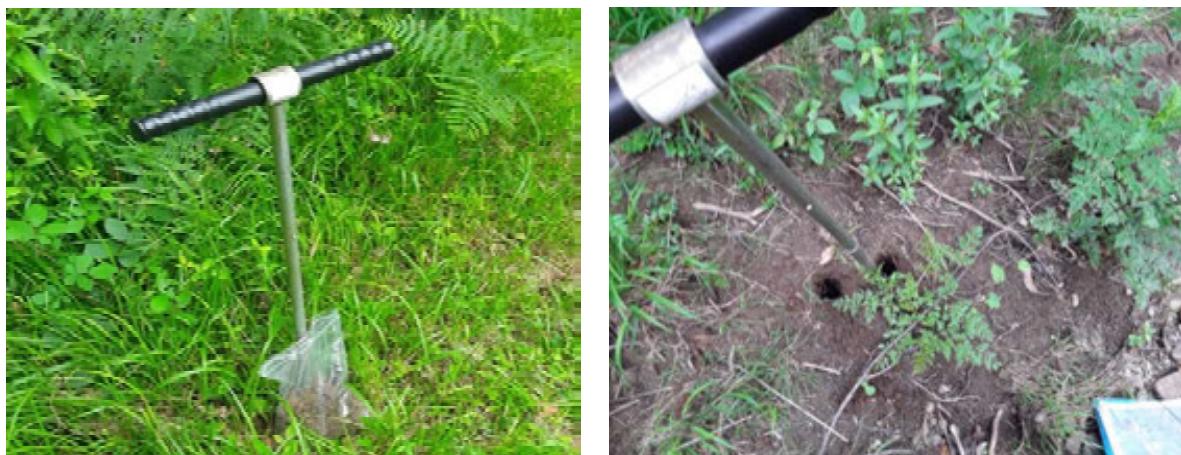
- En tramos de río encajados, que no tienen llanura aluvial, las muestras tomadas en los enclaves y que no están en el cauce, se han incluido en la unidad de *Ribera fluvial*.
- Cobertura vegetal superficial. Se hace referencia, en caso de haberla, a la cobertura vegetal del suelo en el punto de toma de muestra, indicando si es *herbácea*, si es *matorral* o si es un *zarzal*. Además entre paréntesis se señala si la cobertura en el entorno del punto de la muestra es *total* o *parcial* (Figura 20).

Figura 20. Ejemplos de cobertura vegetal superficial de la categoría *Herbácea*, a la derecha con cobertura *Total* y a la izquierda con cobertura *Parcial*.

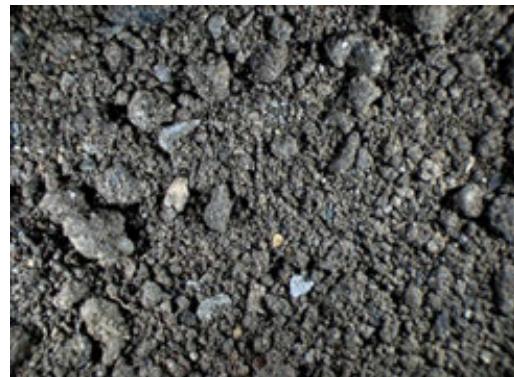
#### Foto lupa (fracción <2 mm)

La fracción gruesa (>2mm) está constituida por gravas de pequeño tamaño. En cuanto a la fracción fina (<2mm) predomina la presencia de arcillas, sueltas y en pequeños agregados, y limos. También hay, en menor medida, partículas arenosas.

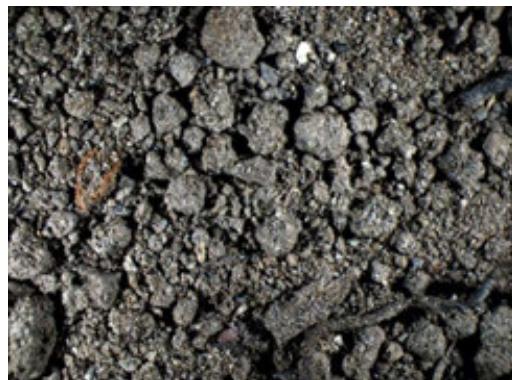
#### Foto lupa (fracción <2 mm)

La fracción gruesa (>2mm) está constituida por gravas de pequeño tamaño y localmente agregados ligeramente compactados de arcillas. En cuanto a la fracción fina (<2mm) predomina la presencia de arcillas, sueltas y en pequeños agregados, y limos.

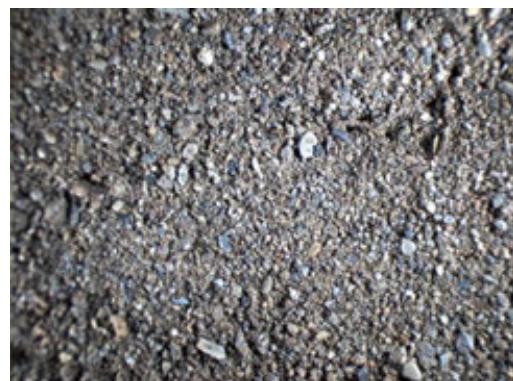
#### Foto lupa (fracción <2 mm)

La fracción gruesa (> 2mm) está formada por una mezcla de gravas de diversos tamaños y agregados compactos de partículas finas. En la fracción fina (<2mm) predominan las partículas limosas con presencia menor de partículas arenosas y arcillosas.

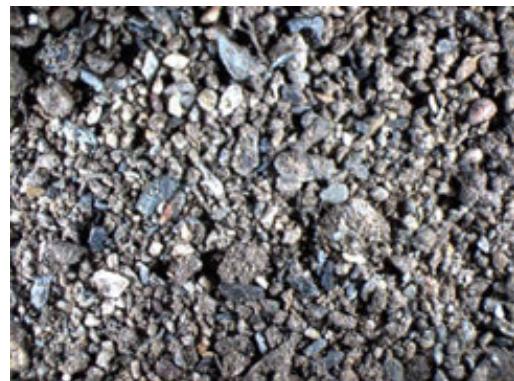
#### Foto lupa (fracción <2 mm)

La fracción gruesa (> 2mm), está formada por partículas de tamaño grava de carácter esférico. La fracción fina (< 2mm) está formada por limos y en mayor medida por partículas arenosas.

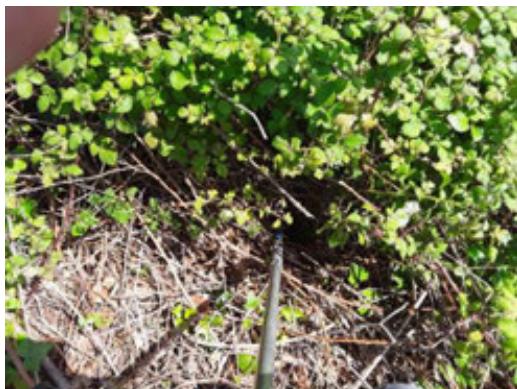
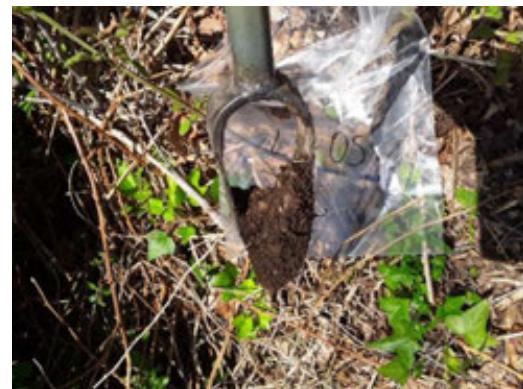
## FOTOS TOMA DE MUESTRA

TOMA DE MUESTRA		CARACTERÍSTICAS DE LA MUESTRA	
Condiciones climáticas	Soleado	Textura	Franco arenoso
Profundidad	0,15 m	Coloración	Marrón oscuro

Suelo cubierto por restos orgánicos vegetales y hojarasca.

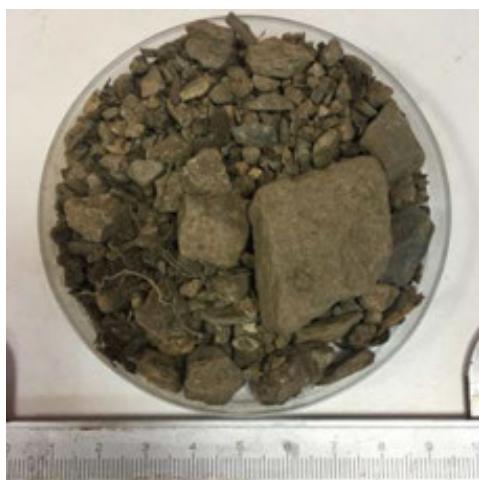
Foto fracción >2 mm

La fracción gruesa (>2mm) está formada por gravas de tamaños variados. En la fracción fina (<2mm) predominan la partículas de tamaño arenas y también hay limos en menor proporción.

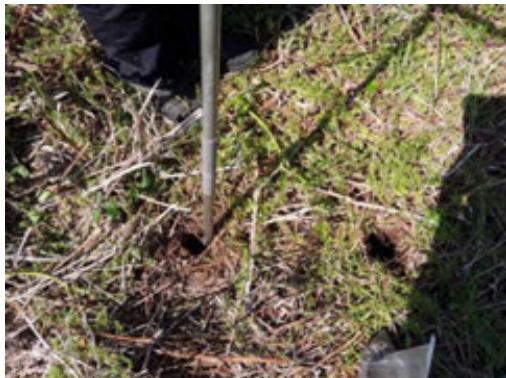
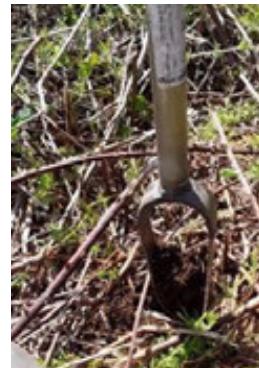
## FOTOS TOMA DE MUESTRA

TOMA DE MUESTRA		CARACTERÍSTICAS DE LA MUESTRA	
Condiciones climáticas	Soleado	Textura	Franco limoso
Profundidad	0,20 m	Coloración	Marrón oscuro

Presencia de fragmentos gruesos de origen antrópico en el entorno de la zona de toma de muestra posiblemente debido a hallarse la carretera pegada al enclave.

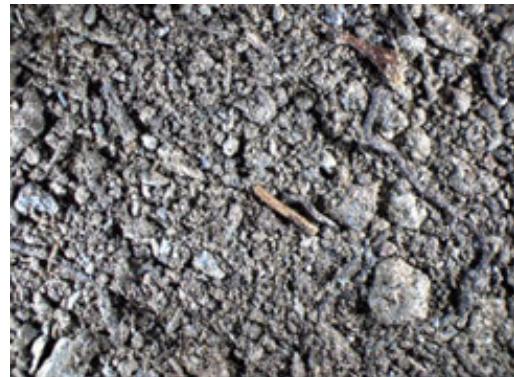
#### Foto lupa (fracción <2 mm)

La fracción gruesa (> 2mm) está formada por una mezcla de gravas angulosas de diversos tamaños. En la fracción fina (<2mm) predominan la partículas limosas aunque también hay arenas en menor proporción.

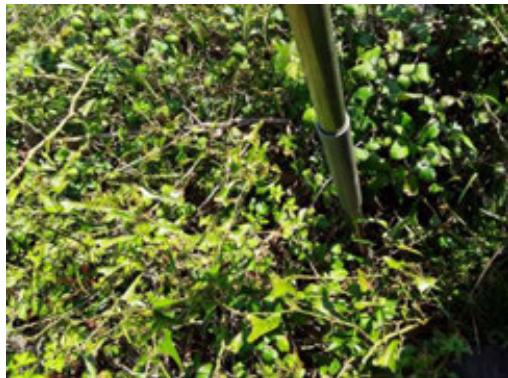
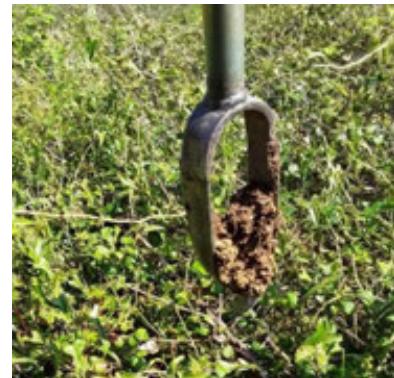
## FOTOS TOMA DE MUESTRA

TOMA DE MUESTRA		CARACTERÍSTICAS DE LA MUESTRA	
Condiciones climáticas	Soleado	Textura	Franco arenoso
Profundidad	0,20 m	Coloración	Marrón claro

Presencia de fragmentos gruesos de origen antrópico en el entorno de la zona de toma de muestra posiblemente debido a hallarse la carretera pegada al enclave.

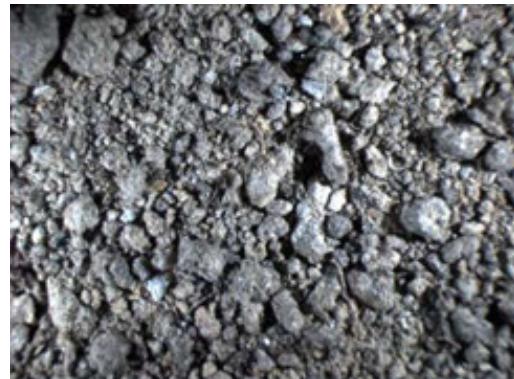
#### Foto lupa (fracción <2 mm)

La fracción gruesa (> 2mm) está formada por una mezcla de gravas angulosas de diversos tamaños. En la fracción fina (<2mm) predominan las partículas arenosas y en menor medida las limosas.

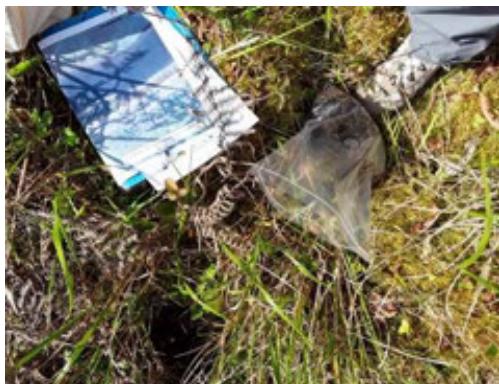
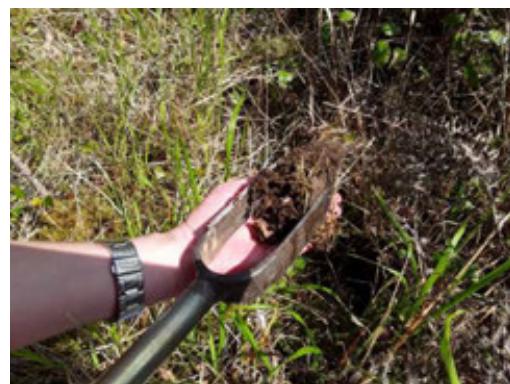
## FOTOS TOMA DE MUESTRA

TOMA DE MUESTRA		CARACTERÍSTICAS DE LA MUESTRA	
Condiciones climáticas	Soleado	Textura	Franco arenoso
Profundidad	0,30 m	Coloración	Marrón oscuro

Se han encontrado restos de vidrio en la muestra.

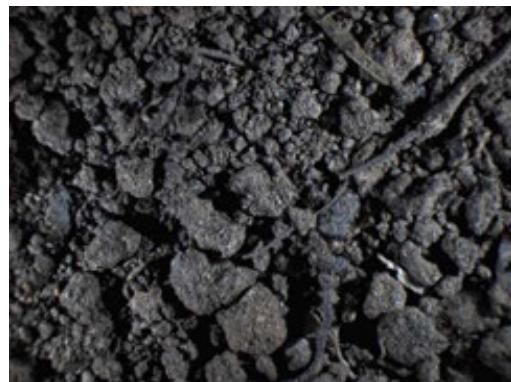
#### Foto lupa (fracción <2 mm)

La fracción gruesa (> 2mm) está formada por una mezcla de gravas de diversos tamaños. En la fracción fina (<2mm) predominan las partículas arenosas y en menor medida las limosas.

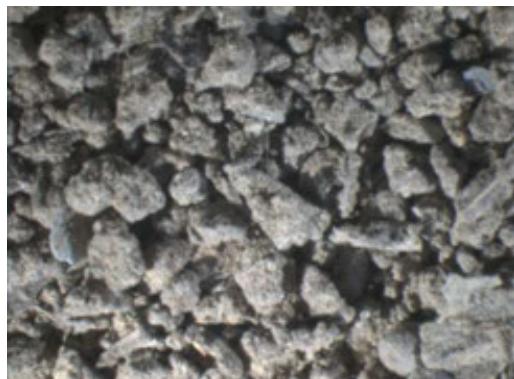
#### Foto lupa (fracción <2 mm)

La fracción gruesa (>2mm) está constituida por gravas angulosas de diversos tamaños y agregados poco compactos de partículas finas. En cuanto a la fracción fina (<2mm) hay un claro predominio de las partículas arenosas.

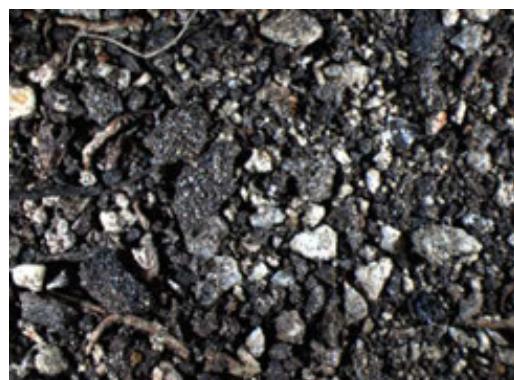
#### Foto lupa (fracción <2 mm)

La fracción gruesa (> 2mm) está formada por una mezcla de gravas muy heterogéneas. En la fracción fina (<2mm) predominan la partículas arenosas y limosas.

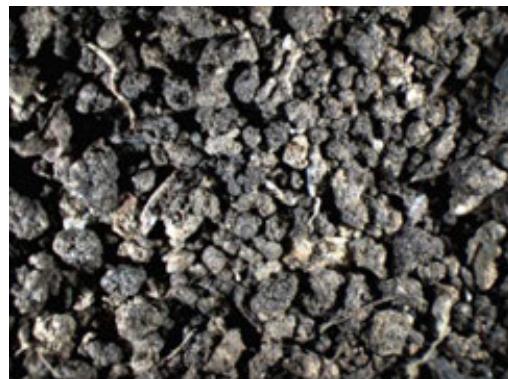
#### Foto lupa (fracción <2 mm)

La fracción gruesa (>2mm) está constituida por gravas de pequeño tamaño y agregados poco compactos de limos. La fracción fina (<2 mm) está formada por arenas y limos, sueltos y en pequeños agregados poco compactos.

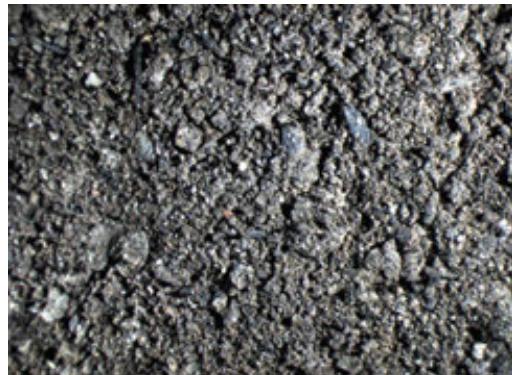
#### Foto lupa (fracción $<2\text{ mm}$ )

La fracción gruesa ( $>2\text{mm}$ ) está constituida por gravas de carácter esférico y de pequeño tamaño. La fracción fina ( $<2\text{ mm}$ ) es bastante homogénea con una clara presencia dominante de limos y arcillas.

En ambiente básico, más concretamente en el intervalo de medianamente básico, estaría la muestra LF-12, con un pH de 7,54. Los ambientes alcalinos podrían provocar que en el suelo hubiese exceso de CaCo<sub>3</sub>, lo que disminuiría la disponibilidad de P y B y causaría una deficiencia creciente de Co, Cu, Fe, Mn y Zn. Esta muestra se encuentra en el área de trabajo Borde de marisma en Ribadeo (C1-02-03) en la unidad de marisma alta (Figura 23). Al igual que en el caso anterior, valores alcalinos solo se han obtenido en una única muestra, pero en caso de que se confirmase a mayor escala convendría tenerlo en cuenta de cara a la restauración.

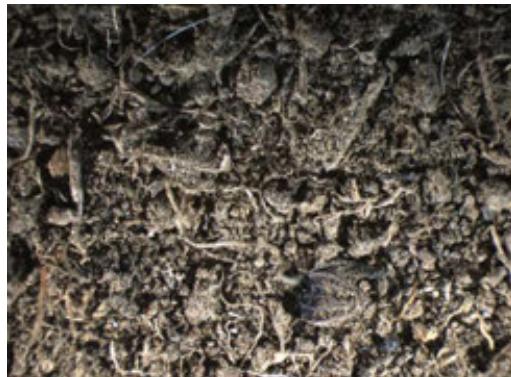
#### Foto lupa (fracción $<2$ mm)

La fracción gruesa ( $>2$  mm) está formada por gravas de pequeño tamaño entremezcladas con ramas y hojarasca. En la fracción fina ( $<2$ mm) hay presencia de partículas limosas y arenosas predominando las primeras.

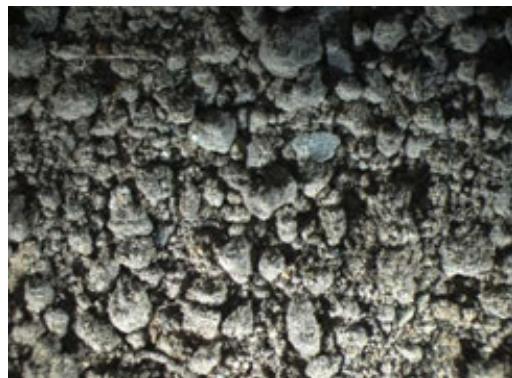
#### Foto lupa (fracción <2 mm)

La fracción gruesa (> 2mm), está formada por gravas de diferentes tamaños. La fracción fina (<2mm) está constituida por limos y arcillas de forma predominante, aunque también hay presencia de partículas arenosas.

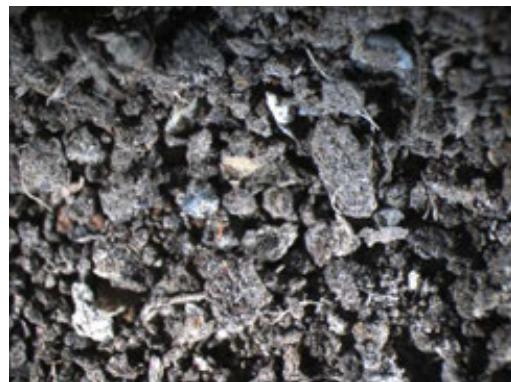
#### Foto lupa (fracción <2 mm)

La fracción gruesa (>2mm) está constituida por gravas de pequeño tamaño y localmente agregados compactados de arcillas todo ello entremezclado con ramas y raíces. En la fracción fina (<2mm) predomina la presencia de arenas y, en menor cantidad, hay limos y arcillas.

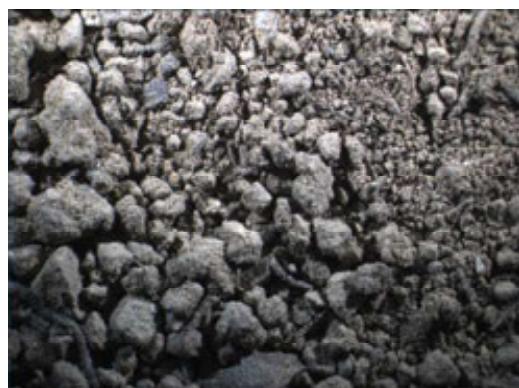
#### Foto lupa (fracción <2 mm)

La fracción gruesa (> 2mm) está formada por una mezcla de gravas de pequeño tamaño. En la fracción fina (<2mm) predominan las partículas limosas y también hay presencia de partículas arenosas.

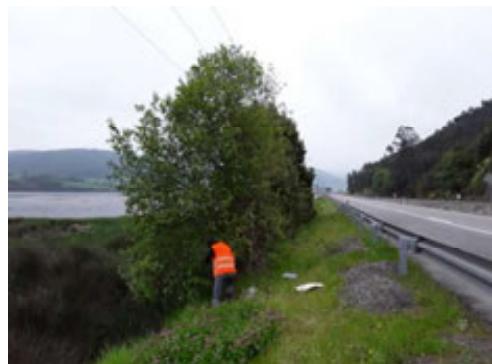
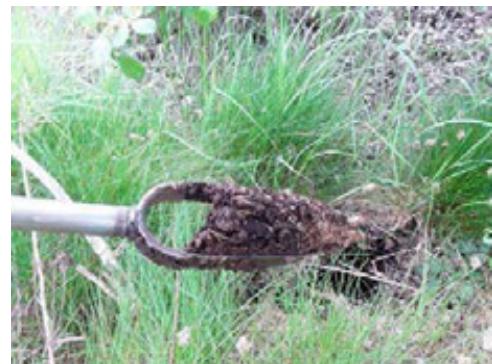
## FOTOS TOMA DE MUESTRA

Presencia de restos antrópicos debido a la presencia de la carretera anexa.

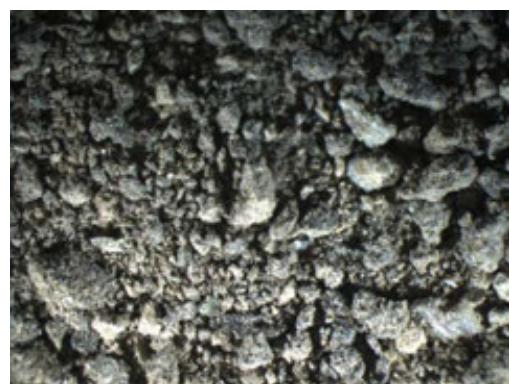
#### Foto lupa (fracción <2 mm)

En la fracción gruesa (>2mm) se observa el carácter antrópico con gravas de diversos tamaños y muy angulosas. La fracción fina (>2 mm) está formada por partículas de tamaño arena y limo, siendo este último el tamaño predominante.

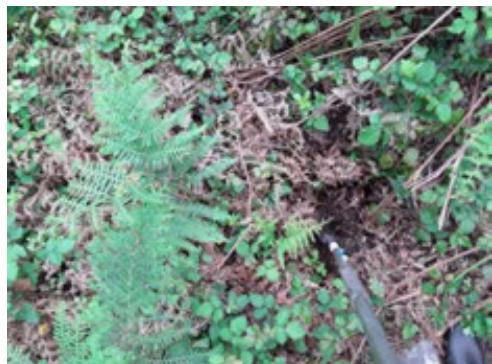
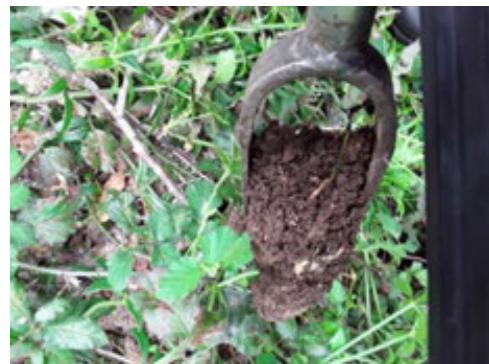
## FOTOS TOMA DE MUESTRA

Capa superficial suelta, pero a partir de 10 cm de profundidad imposible sacar muestra debido a la dureza del terreno.

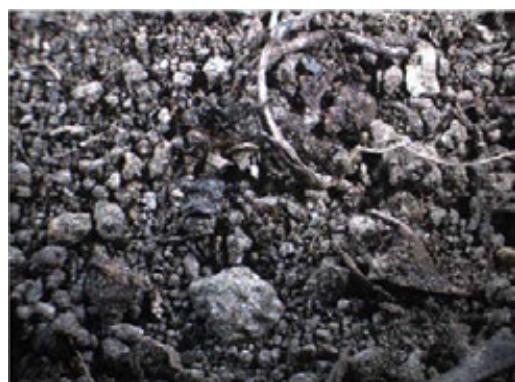
#### Foto lupa (fracción $< 2$ mm)

La fracción gruesa ( $> 2$  mm) está formada por partículas de tamaño grava de carácter anguloso. La fracción fina ( $< 2$  mm) está formada mayoritariamente por limos y arenas aunque también hay, en menor medida, arcillas.

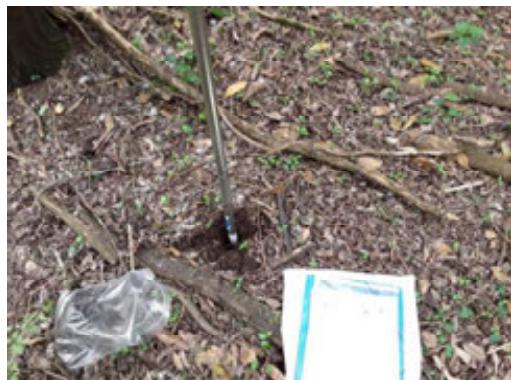
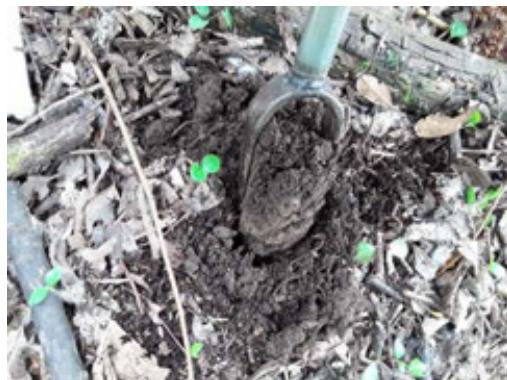
## FOTOS TOMA DE MUESTRA

Coloración: la capa más superficial mostraba una tonalidad oscura, a más profundidad la tonalidad era más clara.

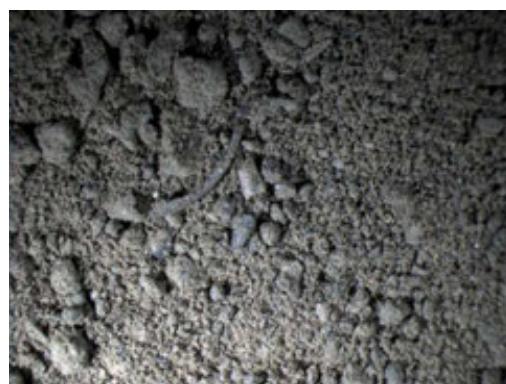
#### Foto lupa (fracción <2 mm)

La fracción gruesa (> 2mm) está formada por una mezcla de gravas de pequeño tamaño y agregados esféricos poco compactos de partículas finas. En la fracción fina (<2mm) predominan las partículas limosas y arcillosas aunque también hay presencia de arenas sueltas.

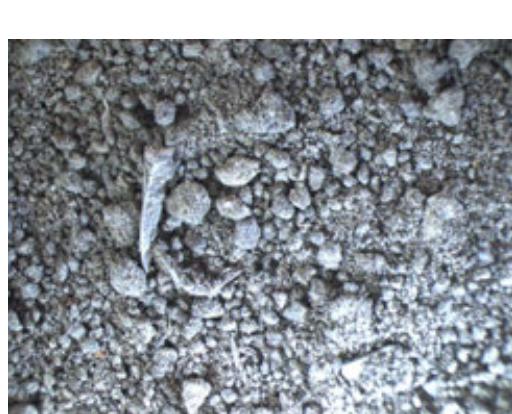
#### Foto lupa (fracción <2 mm)

La fracción gruesa (> 2mm) está formada por una mezcla de gravas de pequeño tamaño y agregados esféricos poco compactos de partículas finas. En la fracción fina (<2mm) predominan las partículas limosas y arcillosas aunque también hay presencia de arenas sueltas.

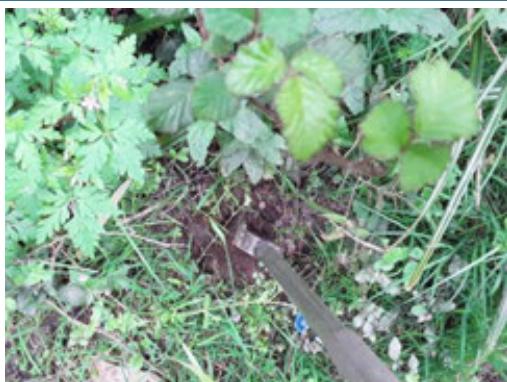
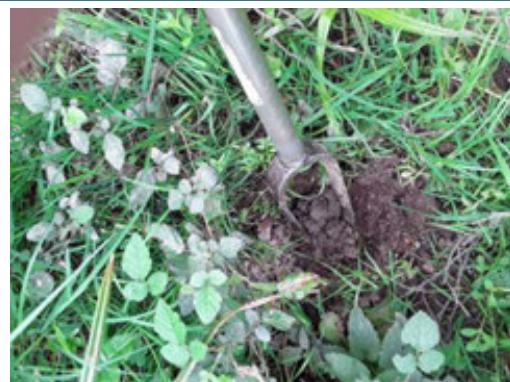
## FOTOS TOMA DE MUESTRA

No se pudo profundizar más en la toma de muestra por presencia de roca.

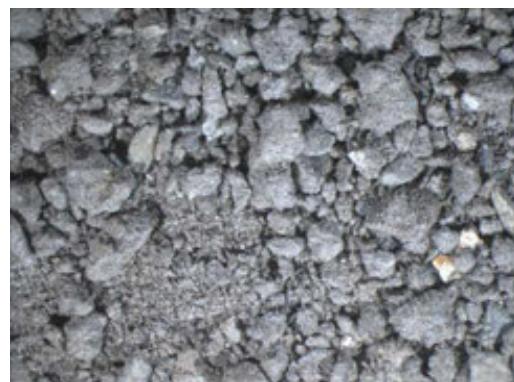
#### Foto lupa (fracción <2 mm)

La fracción gruesa (> 2mm) está formada por una mezcla de gravas de diversos tamaños y agregados esféricos poco compactos de partículas finas. En la fracción fina (<2mm) predominan las partículas limosas y arcillosas aunque también hay presencia de arenas sueltas.

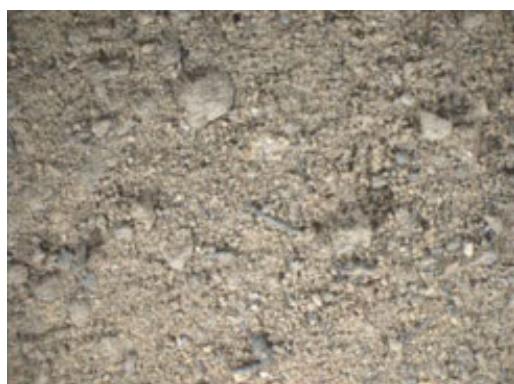
#### Foto lupa (fracción <2 mm)

La fracción gruesa (> 2mm) está formada por una mezcla de gravas de diversos tamaños y agregados compactos de partículas arcillosas. En la fracción fina (<2mm) predominan las partículas arcillosas, sueltas y en pequeños agregados, y las partículas limosas en menor proporción.

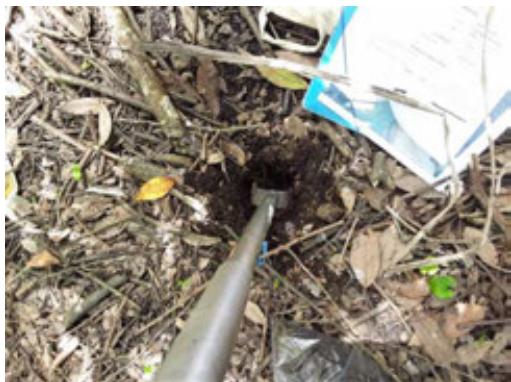
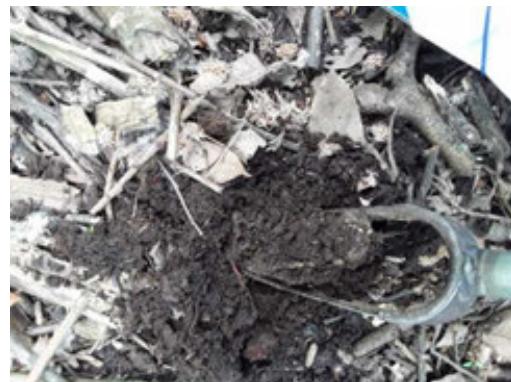
## FOTOS TOMA DE MUESTRA

TOMA DE MUESTRA		CARACTERÍSTICAS DE LA MUESTRA	
Condiciones climáticas	Nublado	Textura	Franco limoso
Profundidad	0,20 m	Coloración	Marrón oscuro

Suelo cubierto de restos vegetales y hojarasca.

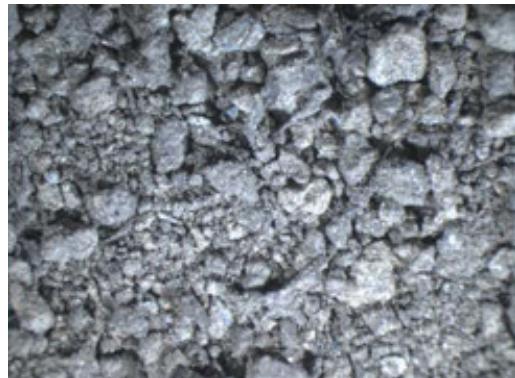
#### Foto lupa (fracción <2 mm)

La fracción gruesa (> 2mm) está formada por una mezcla de gravas angulosas de diversos tamaños. En la fracción fina (<2mm) predominan la partículas limosas aunque también hay arenas en menor proporción.

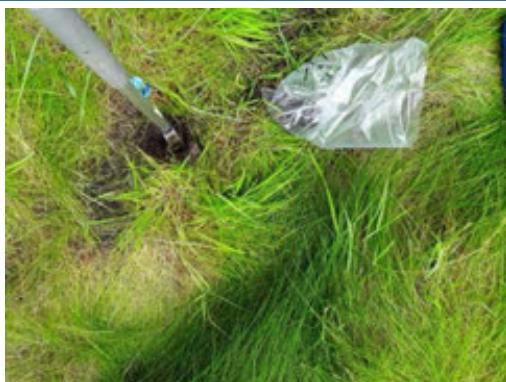
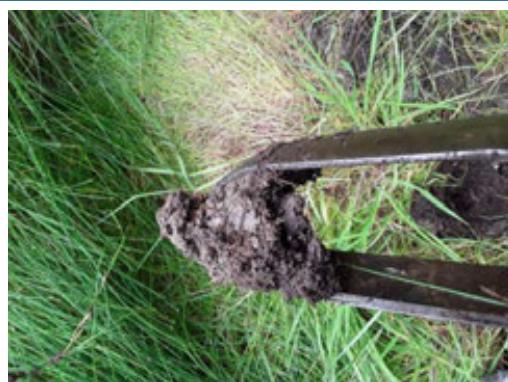
## FOTOS TOMA DE MUESTRA

TOMA DE MUESTRA		CARACTERÍSTICAS DE LA MUESTRA	
Condiciones climáticas	Nublado	Textura	Franco limoso
Profundidad	0,15 m	Coloración	Marrón oscuro

Terreno fuertemente compactado que no permitió profundizar más en la toma de muestra.

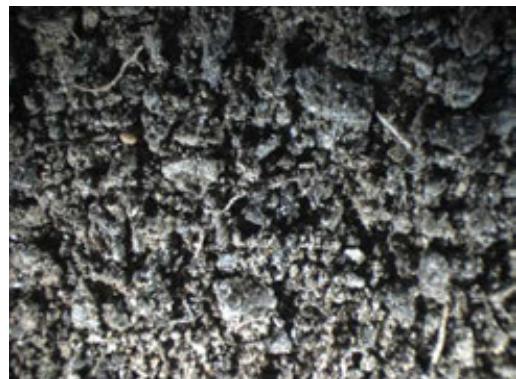
#### Foto lupa (fracción $< 2 \text{ mm}$ )

La fracción gruesa ( $> 2 \text{ mm}$ ) está formada por partículas de tamaño grava y agregados poco compactos de limos. La fracción fina ( $< 2 \text{ mm}$ ) está formada por partículas mayoritariamente arenosas y limosas.

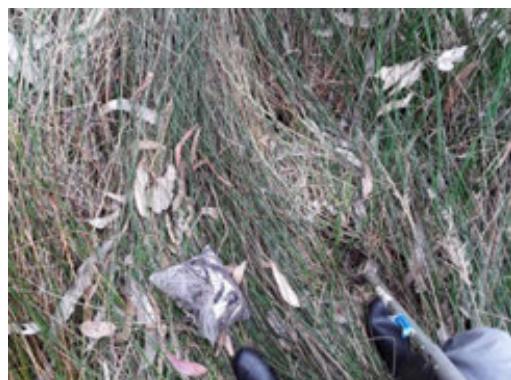
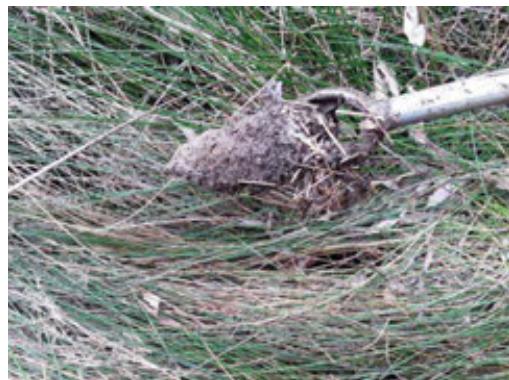
## FOTOS TOMA DE MUESTRA

TOMA DE MUESTRA		CARACTERÍSTICAS DE LA MUESTRA	
Condiciones climáticas	Nublado	Textura	Arcilloso
Profundidad	0,30 m	Coloración	Ver observaciones

A partir de los 30 cm salió agua.

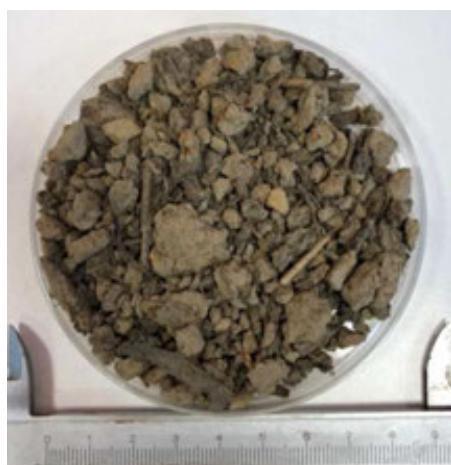
Foto fracción >2 mm

La fracción gruesa (>2mm), está formada por agregados compactos de partículas arcillosas. En la fracción fina (<2 mm) predominan las arcillas, sueltas o en pequeños agregados y también hay, en menor proporción, partículas de tamaño limo.

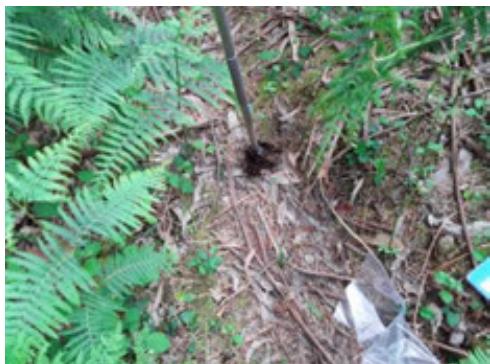
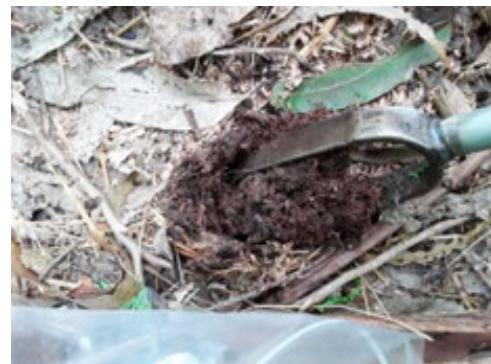
## FOTOS TOMA DE MUESTRA

TOMA DE MUESTRA		CARACTERÍSTICAS DE LA MUESTRA	
Condiciones climáticas	Nublado	Textura	Franco
Profundidad	0,20 m	Coloración	Marrón oscuro

Suelo cubierto por restos orgánicos vegetales y hojarasca.

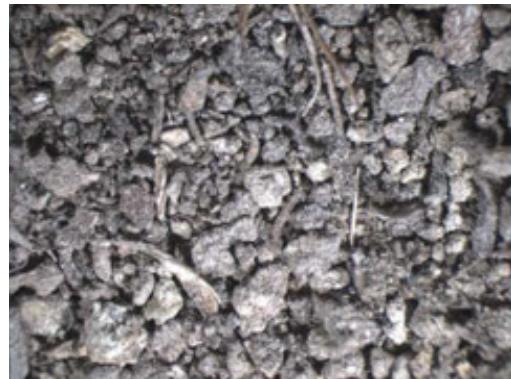
#### Foto lupa (fracción $<2$ mm)

La fracción gruesa ( $>2$  mm) está formada por gravas de pequeño tamaño entremezcladas con ramas y hojarasca. En la fracción fina ( $<2$  mm) hay presencia de partículas limosas y arenosas predominando las primeras.

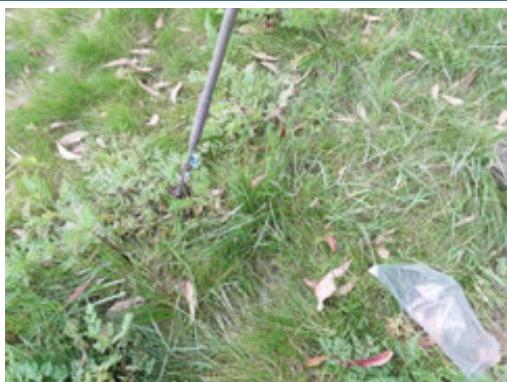
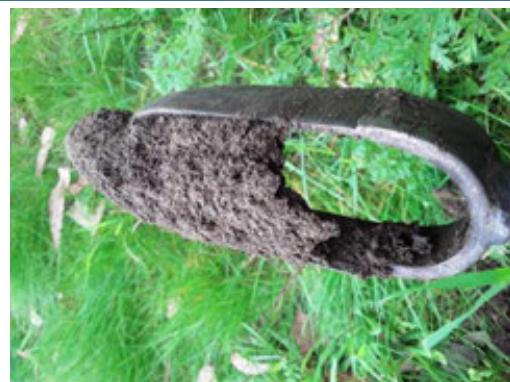
## FOTOS TOMA DE MUESTRA

TOMA DE MUESTRA		CARACTERÍSTICAS DE LA MUESTRA	
Condiciones climáticas	Nublado	Textura	Franco arenoso
Profundidad	0,30 m	Coloración	Marrón claro

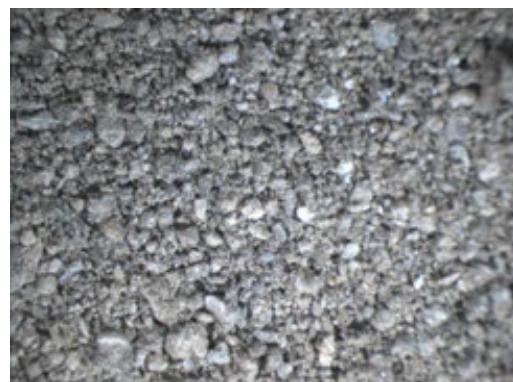
#### Foto lupa (fracción $<2\text{ mm}$ )

La fracción gruesa ( $>2\text{mm}$ ) está constituida por gravas de pequeño tamaño. La fracción fina ( $<2\text{ mm}$ ) es bastante homogénea con una clara presencia dominante de arenas y limos.

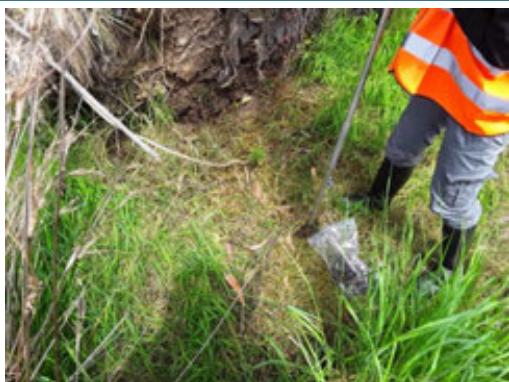
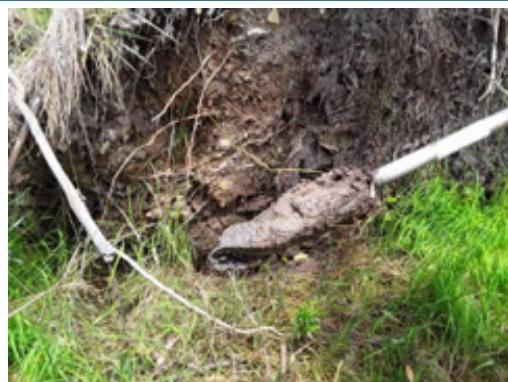
## FOTOS TOMA DE MUESTRA

TOMA DE MUESTRA		CARACTERÍSTICAS DE LA MUESTRA	
Condiciones climáticas	Nubes y claros	Textura	Arcilloso
Profundidad	0,60 m	Coloración	Marrón oscuro

La muestra se tomó bajo un eucalipto caído. A la profundidad que se alcanzó salió agua, presentando la muestra un alto contenido en humedad y un fuerte olor tipo sulfito.

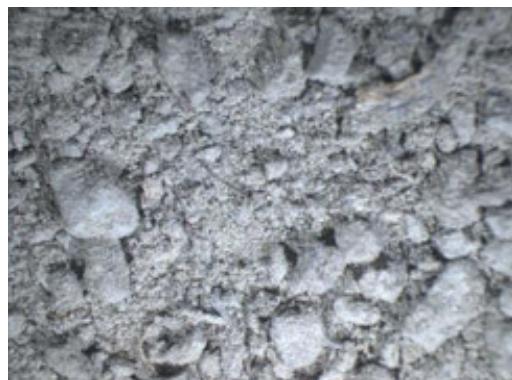
#### Foto lupa (fracción $<2\text{ mm}$ )

La fracción gruesa ( $>2\text{ mm}$ ) está constituida por agregados compactos de arcillas. La fracción fina ( $<2\text{ mm}$ ) está formada de forma predominante por arcillas, sueltas o en pequeños agregados y, en menor proporción, por partículas tamaño limo.

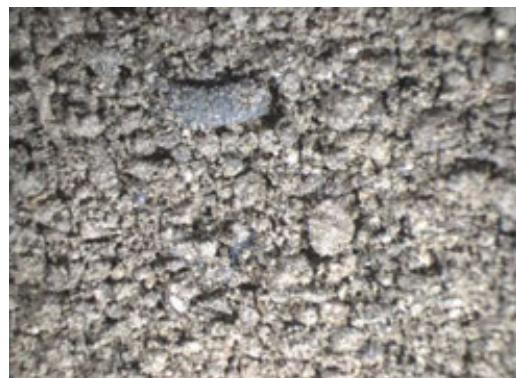
#### Foto lupa (fracción $< 2 \text{ mm}$ )

La fracción gruesa ( $> 2 \text{ mm}$ ) está formada por partículas de tamaño grava, restos de pizarras y material fino adherido a los restos vegetales. La fracción fina ( $< 2 \text{ mm}$ ) está formada por partículas de tamaño arena y limo predominando éstas últimas.

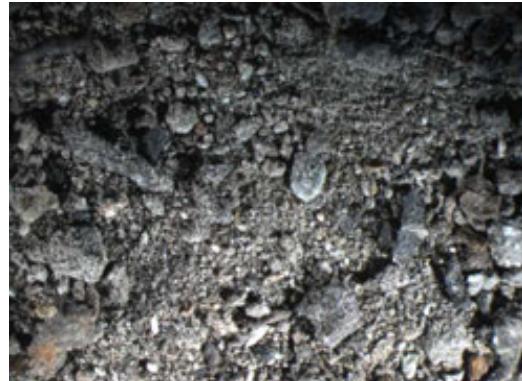
#### Foto lupa (fracción $< 2\text{ mm}$ )

La fracción gruesa ( $> 2\text{mm}$ ), está formada por partículas de tamaño grava. La fracción fina ( $< 2\text{mm}$ ) está mal calibrada con partículas que van desde la arcilla hasta las arenas, siendo las limosas las predominantes.

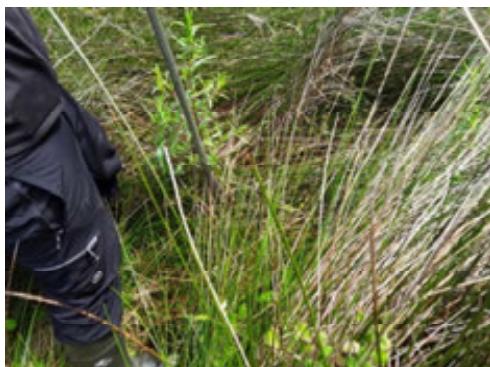
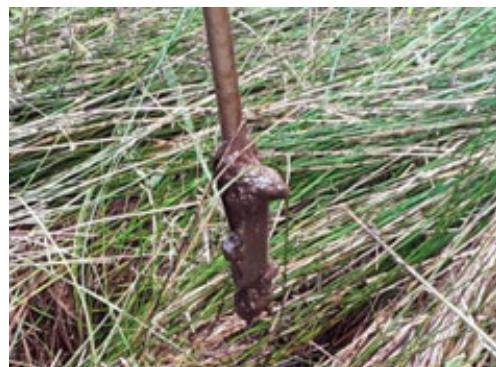
## FOTOS TOMA DE MUESTRA

Muestra obtenida en zona completamente encharcada y cubierta por juncos que no permitieron ver la profundidad que se alcanzó al tomar la muestra.

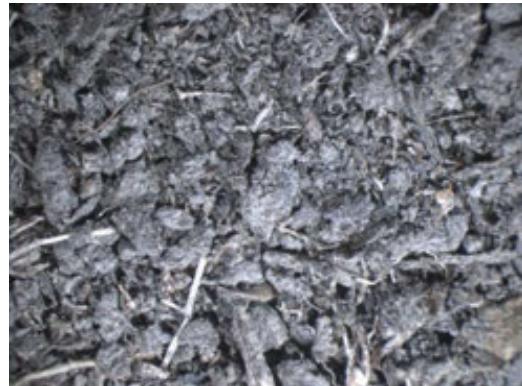
#### Foto lupa (fracción $<2\text{ mm}$ )

La fracción gruesa ( $> 2\text{mm}$ ) está formada por una mezcla de gravas de diversos tamaños, ramas, raíces y agregados poco compactos de partículas finas. En la fracción fina ( $<2\text{mm}$ ) predominan las partículas limosas con presencia menor de partículas arcillosas y restos vegetales.

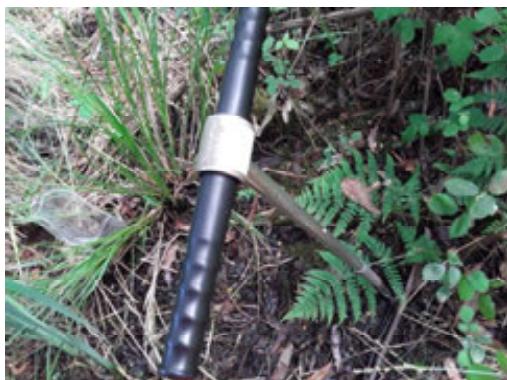
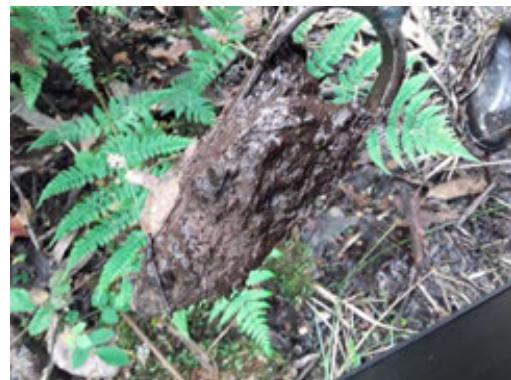
## FOTOS TOMA DE MUESTRA

Muestra con alto contenido en humedad debido al elevado grado de saturación del suelo.

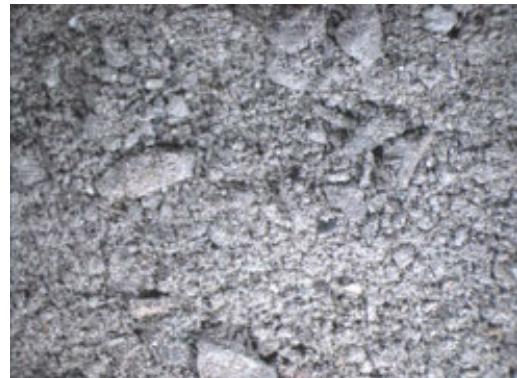
#### Foto lupa (fracción <2 mm)

La fracción gruesa (>2mm) está constituida por gravas de pequeño tamaño y localmente agregados ligeramente compactados de arcillas. En cuanto a la fracción fina (<2mm) predomina la presencia de arcillas y limos.
