**life  
fluvial**

LIFE16 NAT/ES/000771

## ACCIÓN A1: ESTUDIO HIDROGEOMORFOLÓGICO

### Enclaves de actuación de la cuenca del río Eo

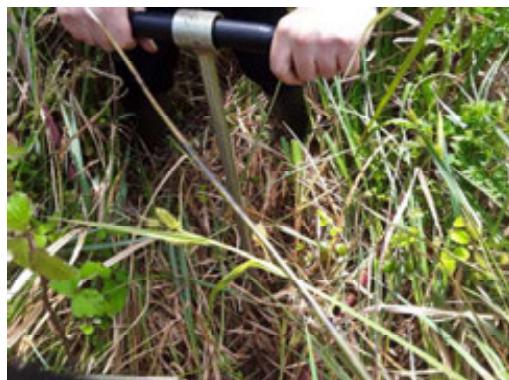
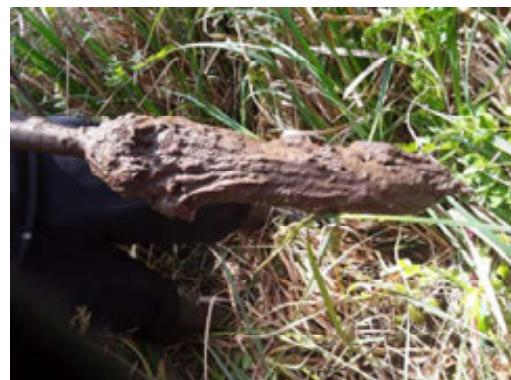
## FOTOS TOMA DE MUESTRA

Muestra obtenida en zona completamente encharcada y cubierta por juncos que no permitieron ver la profundidad que se alcanzó al tomar la muestra.

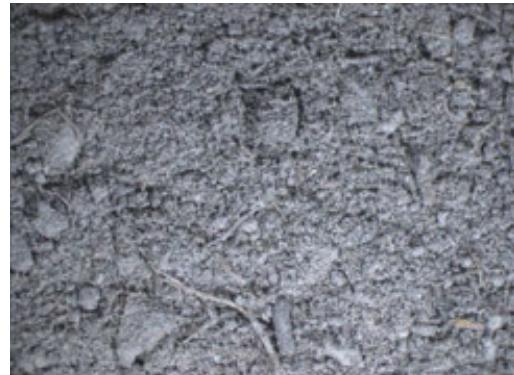
#### Foto lupa (fracción <2 mm)

La fracción gruesa (> 2mm) está formada por una mezcla de gravas de diversos tamaños y agregados compactos de partículas arcillosas. En la fracción fina (<2mm) predominan las partículas arcillosas y limosas.

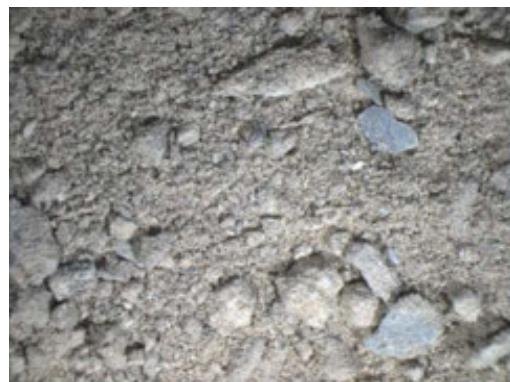
#### Foto lupa (fracción <2 mm)

La fracción gruesa (>2mm) está constituida por gravas de hasta 3 cm y localmente agregados compactos de arcillas. En cuanto a la fracción fina (<2mm) predomina la presencia de arcillas, sueltas o en pequeños agregados y limos. También hay presencia de restos de pizarra de tamaño arena.

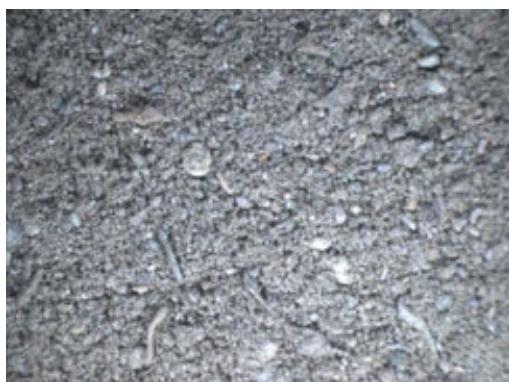
#### Foto lupa (fracción <2 mm)

La fracción gruesa (>2mm) está constituida por gravas de pequeño tamaño y localmente agregados ligeramente compactados de arcillas. En cuanto a la fracción fina (<2mm) predomina la presencia de arcillas y limos.

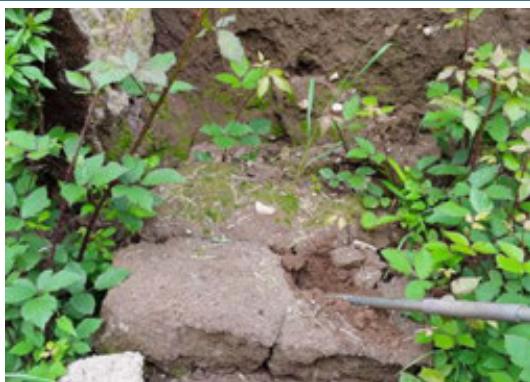
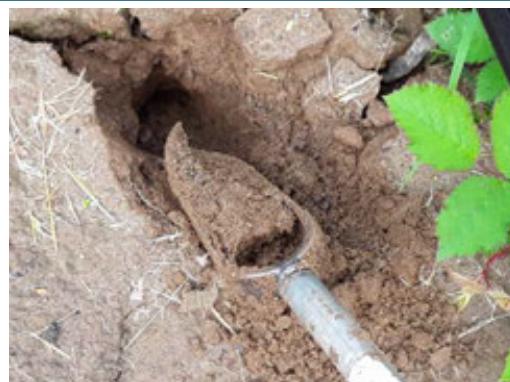
## FOTOS TOMA DE MUESTRA

Muestra obtenida de una porción de suelo desprendido de la orilla erosionada.

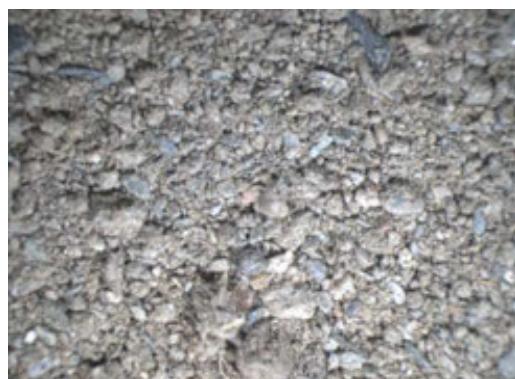
#### Foto lupa (fracción <2 mm)

La fracción gruesa (> 2mm) está formada por una mezcla de gravas de diversos tamaños y agregados poco compactos de partículas finas. En la fracción fina (<2mm) predominan las partículas limosas con presencia menor de partículas arenosas.

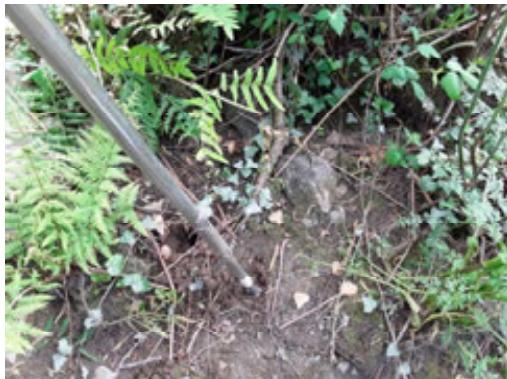
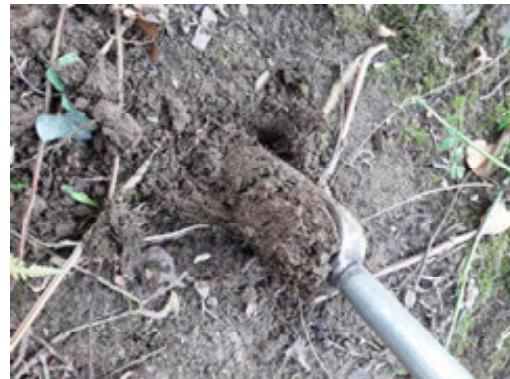
## FOTOS TOMA DE MUESTRA

A 60 cm de profundidad apareció agua.  
Presencia de restos de bloques tipo escollera.

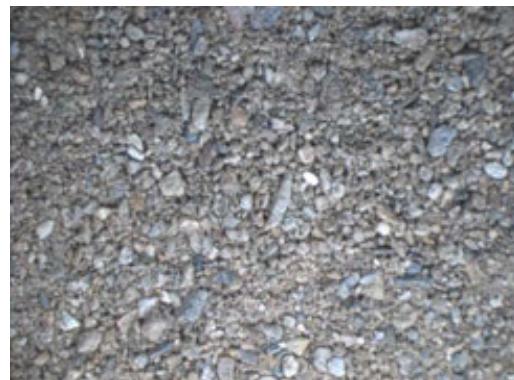
#### Foto lupa (fracción <2 mm)

La fracción gruesa (> 2mm), está formada por partículas de tamaño grava. La fracción fina (< 2mm) está formada por limos y en mayor medida por partículas arenosas.

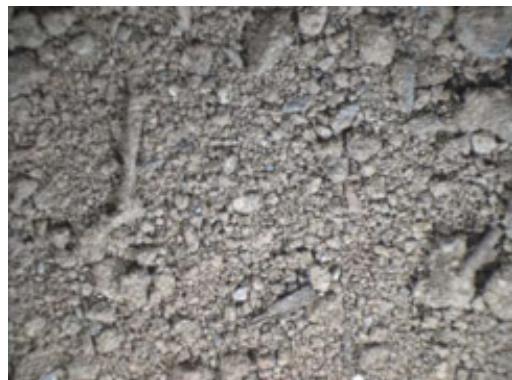
#### Foto lupa (fracción <2 mm)

La fracción gruesa (>2mm) está formada por gravas de pequeño tamaño y agregados poco compactos de partículas finas. En la fracción fina (<2mm) predominan la partículas de tamaño limo aunque también hay presencia de arenas y arcillas en menor medida.

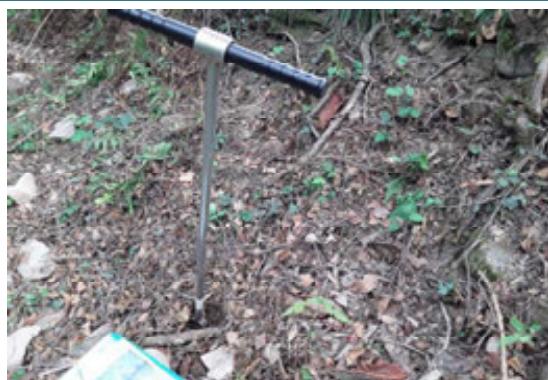
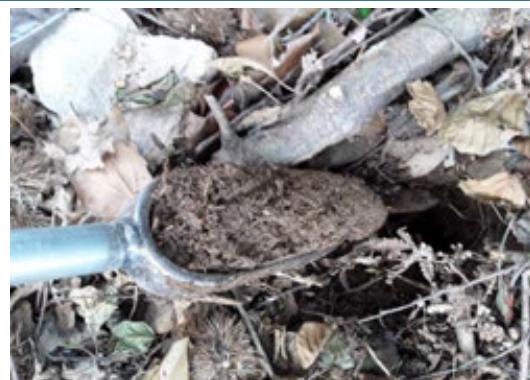
## FOTOS TOMA DE MUESTRA

Coloración: marrón oscuro aunque presentaba franjas de tonalidades anaranjadas.  
Suelo cubierto por restos orgánicos vegetales y hojarasca.

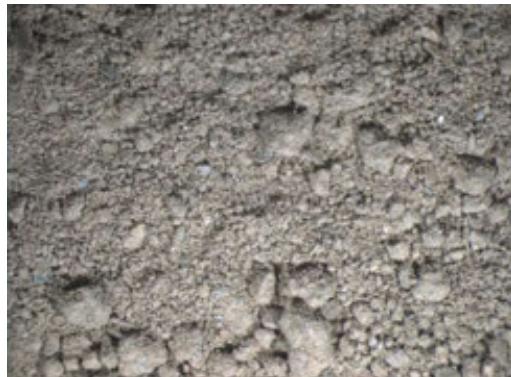
#### Foto lupa (fracción $<2\text{ mm}$ )

La fracción gruesa ( $>2\text{mm}$ ) está constituida por agregados compactos de partículas finas arcillosas. La fracción fina ( $<2\text{ mm}$ ) está formada mayoritariamente por arcillas, sueltas y en pequeños agregados, y en menor proporción por partículas limosas.

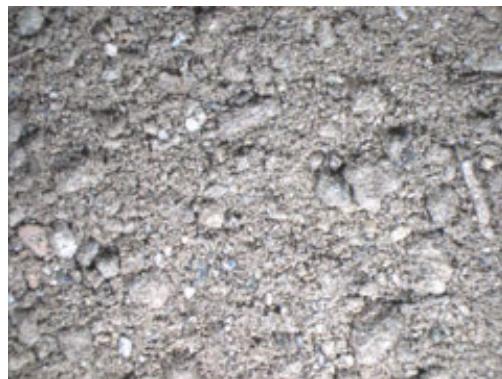
#### Foto lupa (fracción $<2$ mm)

La fracción gruesa ( $>2$  mm) está formada por gravas de pequeño tamaño y localmente agregados limosos ligeramente compactados. En la fracción fina ( $<2$ mm) hay presencia mayoritaria de partículas limosas y en menor proporción, arenas y arcillas.

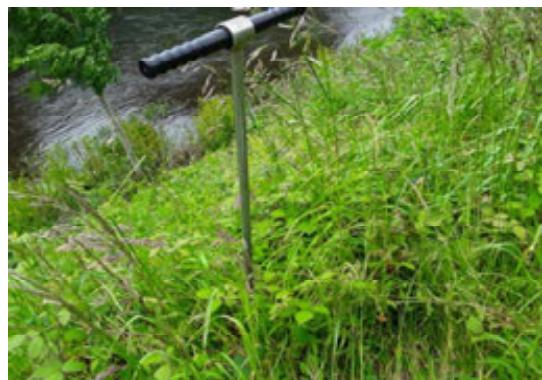
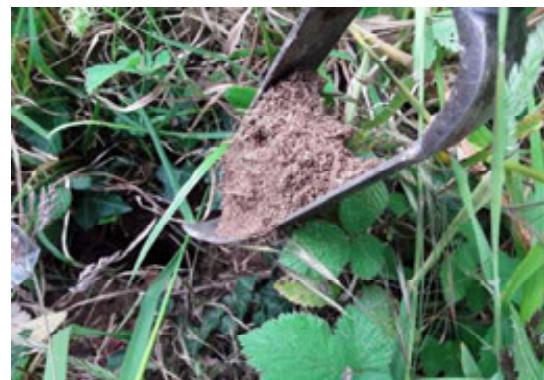
## FOTOS TOMA DE MUESTRA

Possible relleno antrópico. Se han visto fotos aéreas del año 2012 en las que se ha identificado removilización de terrenos en la zona de toma de la muestra (Figura 29).

sobre el nivel del agua, el hecho de estar anexa a la piscina municipal y el haber detectado signos de removilización del terreno en la revisión de fotos históricas (Figura 29) ha hecho que se confirme la intervención humana en ese suelo.

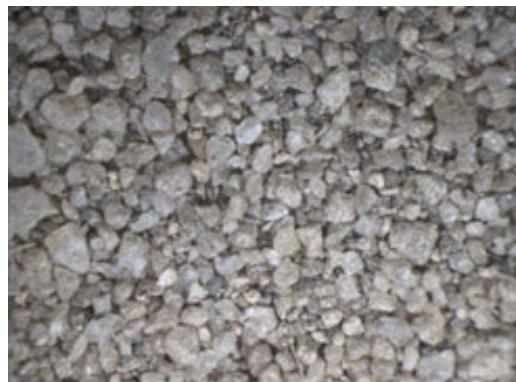
#### Foto lupa (fracción <2 mm)

La fracción gruesa (>2mm), está formada por gravas de pequeño tamaño. La fracción fina (<2 mm) está formada mayoritariamente por partículas arenosas muy homogéneas en cuanto a forma, tamaño y color.

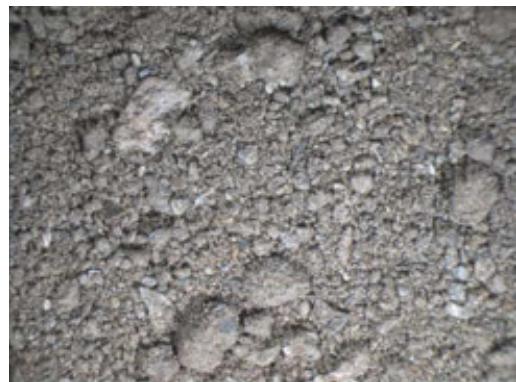
#### Foto lupa (fracción $< 2$ mm)

La fracción gruesa ( $> 2$  mm) está formada por partículas de tamaño grava. La fracción fina ( $< 2$  mm) está formada por partículas de tamaño arena, arcilla y limo predominando éstas últimas.

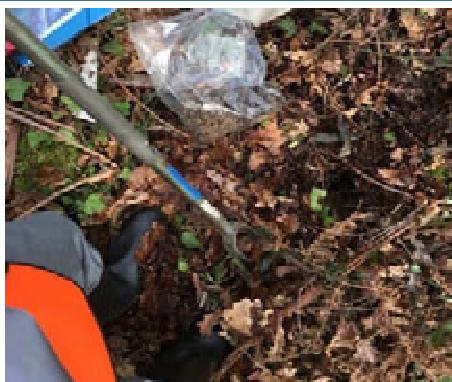
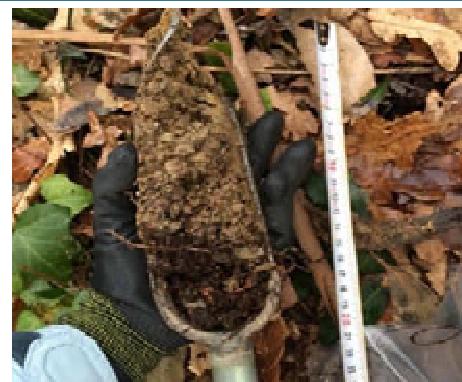
## FOTOS TOMA DE MUESTRA

TOMA DE MUESTRA		CARACTERÍSTICAS DE LA MUESTRA	
Condiciones climáticas	Soleado	Textura	Franco arcillo limoso
Profundidad	0,30 m	Coloración	Marrón oscuro

Suelo cubierto por restos orgánicos vegetales y hojarasca

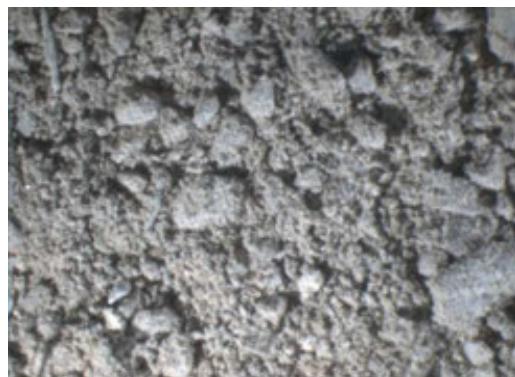
#### Foto lupa (fracción <2 mm)

La fracción gruesa (> 2mm) está formada por una mezcla de gravas angulosas de diversos tamaños. En la fracción fina (<2mm) predominan la partículas arcillosas, sueltas y en pequeños agregados, y las partículas limosas en menor proporción.

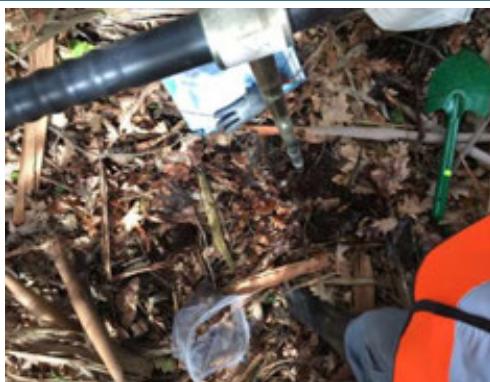
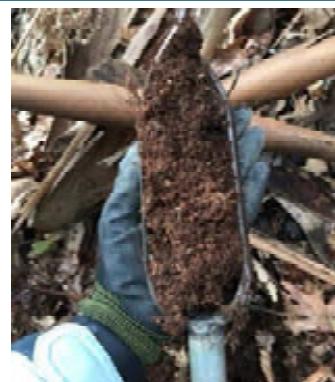
## FOTOS TOMA DE MUESTRA

TOMA DE MUESTRA		CARACTERÍSTICAS DE LA MUESTRA	
Condiciones climáticas	Nublado	Textura	Limoso
Profundidad	0,30 m	Coloración	Marrón oscuro

Suelo cubierto por restos orgánicos vegetales.

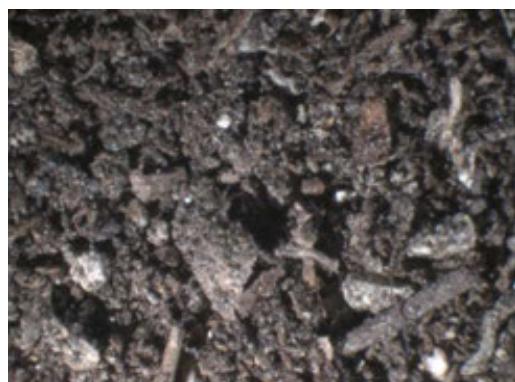
#### Foto lupa (fracción <2 mm)

La fracción gruesa (>2mm) está constituida por gravas de tamaños variados. La fracción fina (<2mm) está constituida por partículas limosas mayoritariamente.

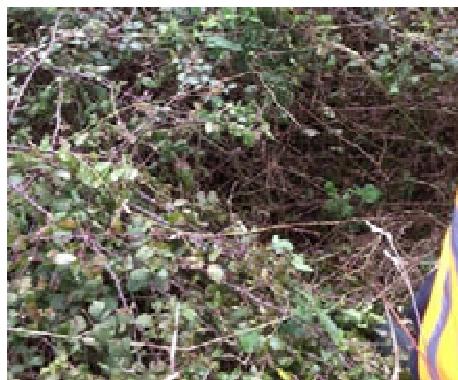
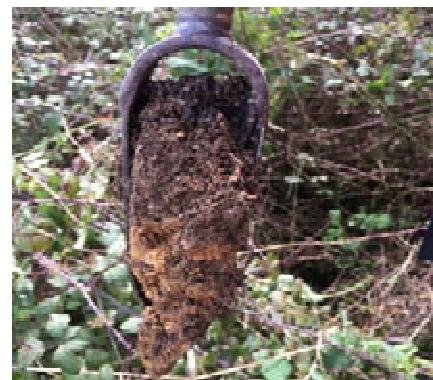
## FOTOS TOMA DE MUESTRA

TOMA DE MUESTRA		CARACTERÍSTICAS DE LA MUESTRA	
Condiciones climáticas	Soleado	Textura	Franco arcillo limoso
Profundidad	0,40 m	Coloración	Ver observaciones

Coloración: marrón oscuro aunque presentaba franjas de tonalidades anaranjadas.  
Se han encontrado restos de plásticos en la muestra.

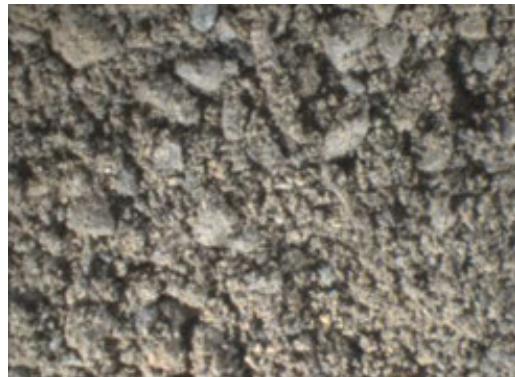
#### Foto lupa (fracción <2 mm)

La fracción gruesa (> 2mm) está formada por gravas angulosas de diversos tamaños y agregados compactos de arcillas. En la fracción fina (<2mm) predominan la partículas arcillosas, sueltas y en pequeños agregados, y las partículas limosas en menor proporción.

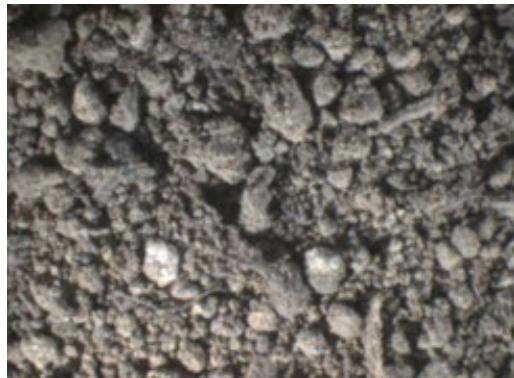
#### Foto lupa (fracción <2 mm)

La fracción gruesa (> 2mm) está formada por una mezcla de gravas angulosas de diversos tamaños. En la fracción fina (<2mm) predominan las partículas limosas y arenosas.

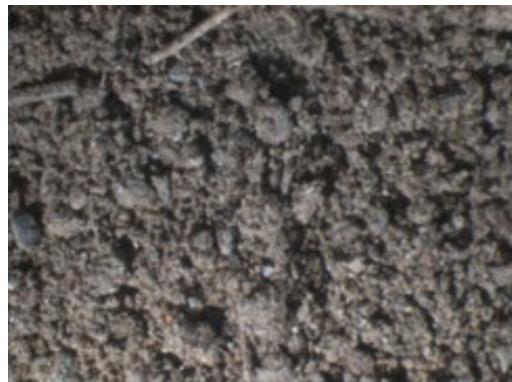
#### Foto lupa (fracción <2 mm)

La fracción gruesa (>2mm), está formada por gravas de tamaño variado y agregados poco compactos de partículas limosas. La fracción fina (<2 mm) está formada mayoritariamente por partículas limosas y arcillosas.

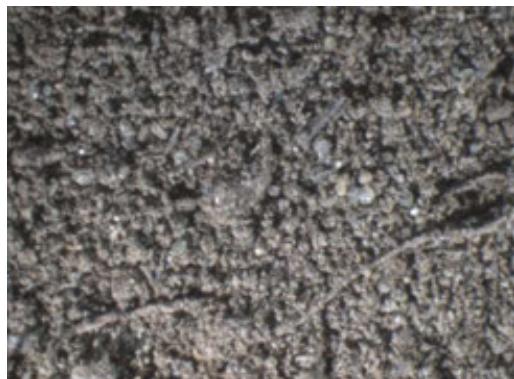
#### Foto lupa (fracción $<2\text{ mm}$ )

La fracción gruesa ( $>2\text{mm}$ ), está formada mayoritariamente por agregados poco compactos de partículas limosas y arcillosas y por alguna grava de pequeño tamaño. La fracción fina ( $<2\text{ mm}$ ) está formada mayoritariamente por partículas limosas y arcillosas.

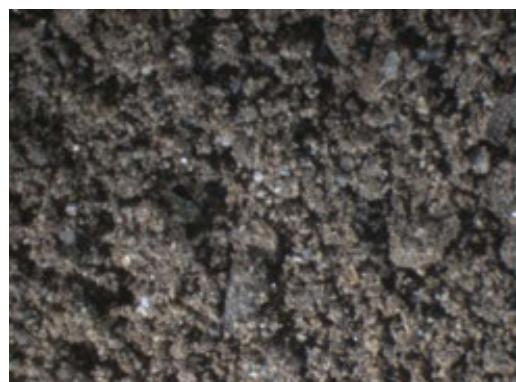
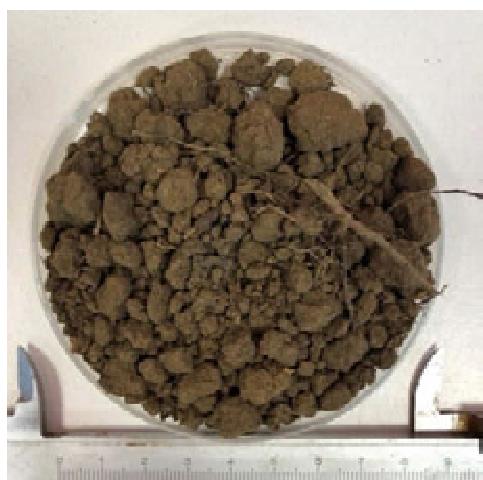
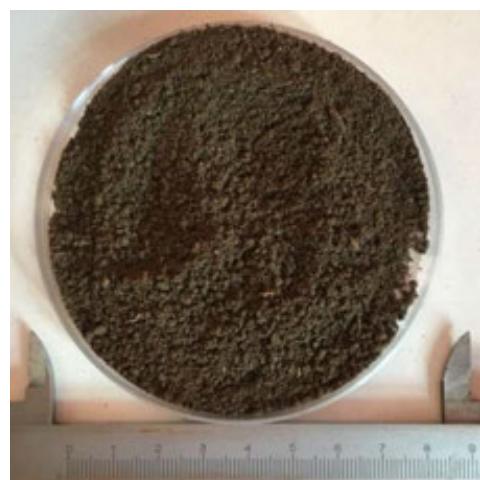
La fracción gruesa (>2mm), está formada por agregados esféricos de partículas arcillosas y limosas. La fracción fina (<2 mm) está formada por limos y arcillas, sueltos y en pequeños agregados compactos.

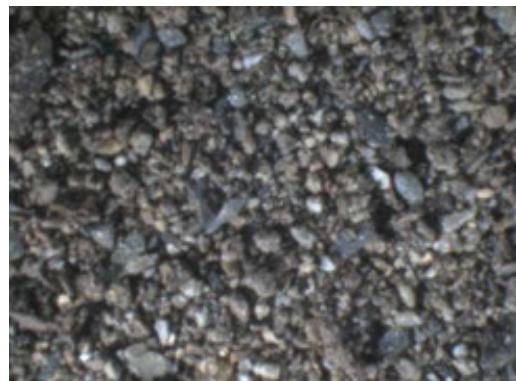
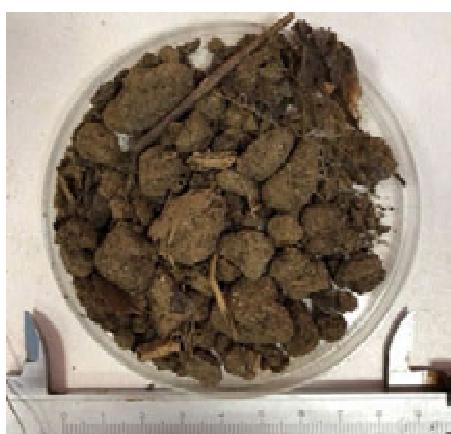
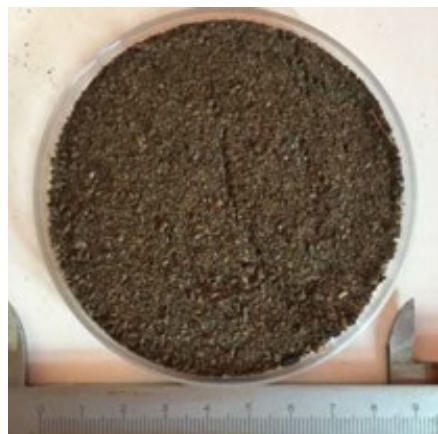
La fracción gruesa ( $> 2 \text{ mm}$ ) está formada por partículas de tamaño grava y agregados poco compactos de partículas finas. La fracción fina ( $< 2 \text{ mm}$ ) está formada por partículas de tamaño arena y limo predominando éstas últimas.

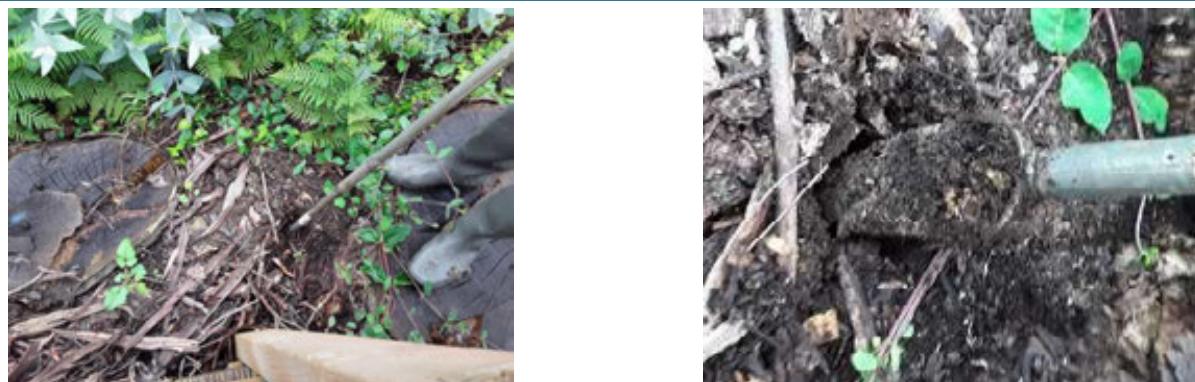
## FOTOS TOMA DE MUESTRA

Coloración: primeros 10 cm muy oscuros, el resto de la muestra presentó tonalidades más pardas y anaranjadas. Suelo cubierto por restos orgánicos vegetales y hojarascas. Además se encontraron restos de vidrio en la muestra.

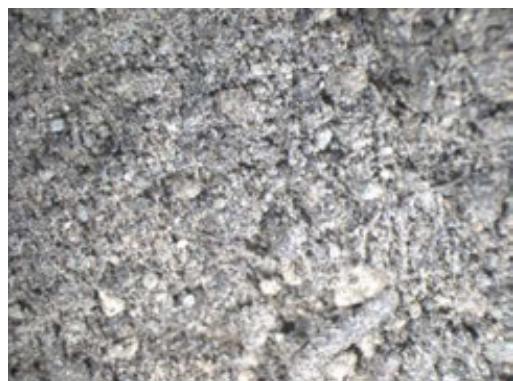
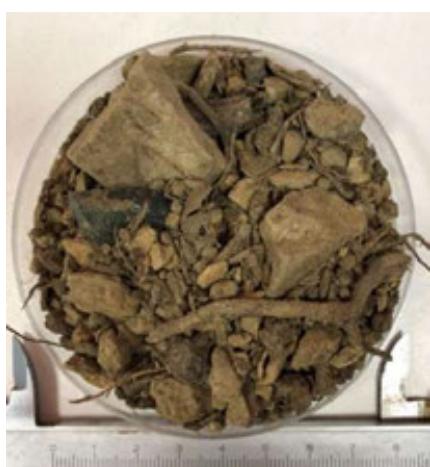
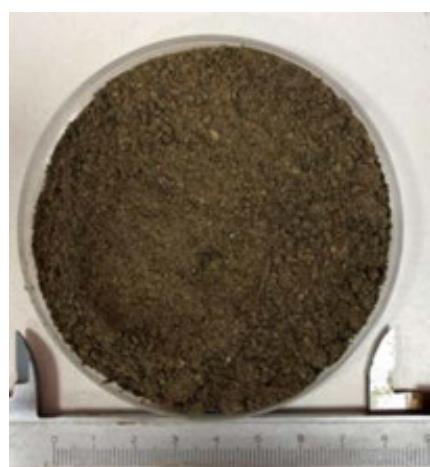
La fracción gruesa (>2mm), está formada por gravas de diferentes tamaño. La fracción fina (<2 mm) es bastante homogénea compuesta por partículas limosas en su mayoría.

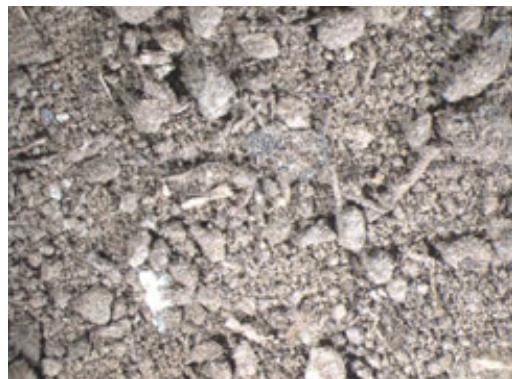
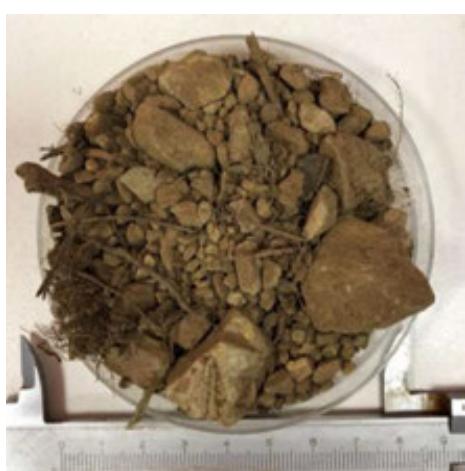
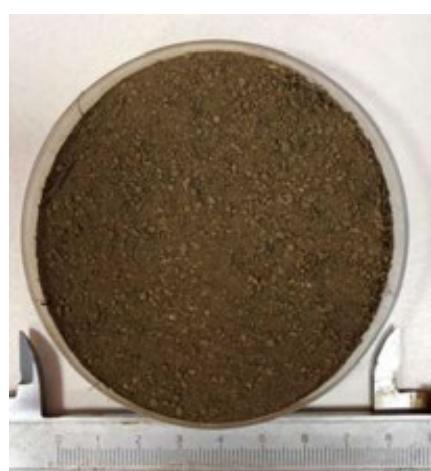
La fracción gruesa ( $>2$  mm) está formada por gravas heterogéneas de pequeño tamaño. La fracción fina ( $<2$  mm) está compuesta de forma predominante por limos y en menor medida por partículas arenosas.

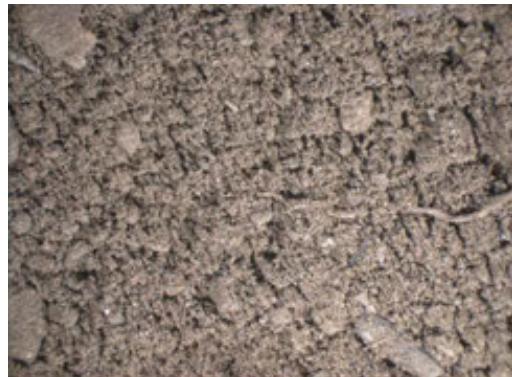
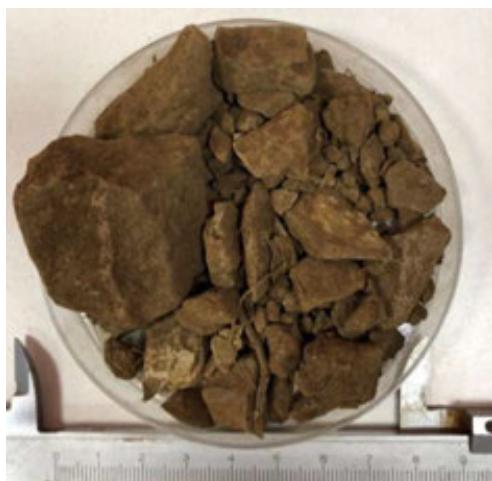
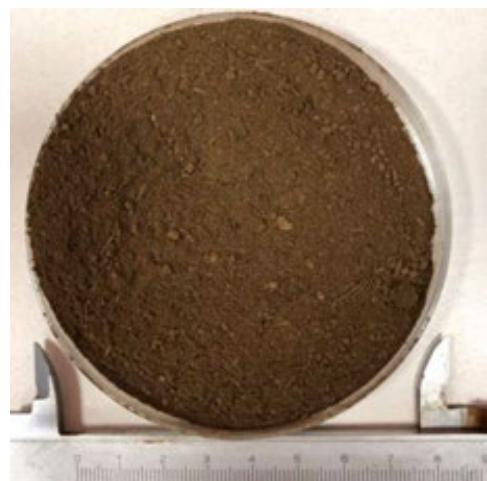
La fracción gruesa (>2mm) está constituida por gravas angulosas de tamaños variados. La fracción fina (<2 mm) está formada por arcillas y limos.

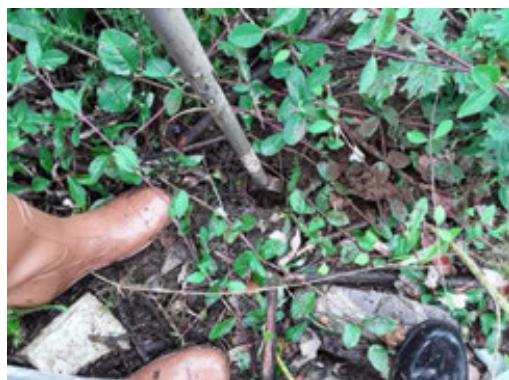
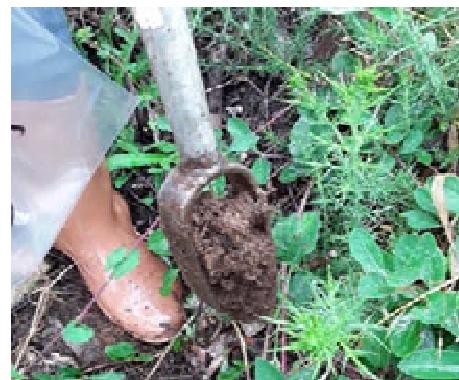
## FOTOS TOMA DE MUESTRA

No se pudo profundizar más en la toma de la muestra por presencia de rocas.

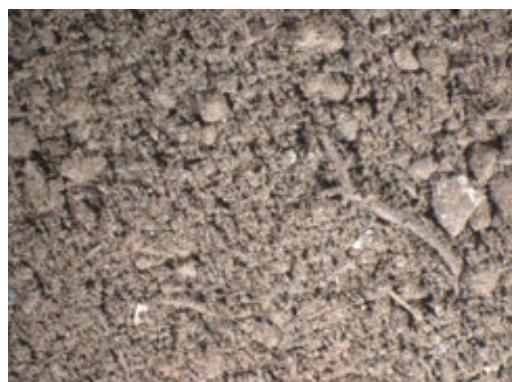
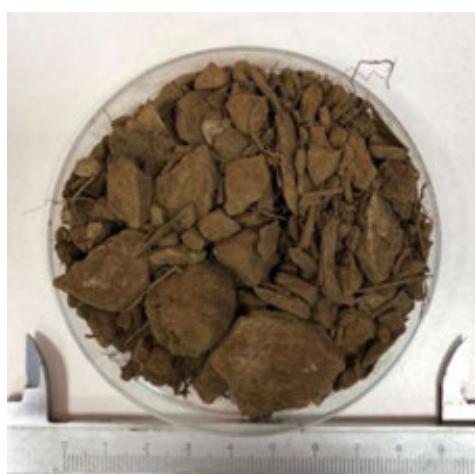
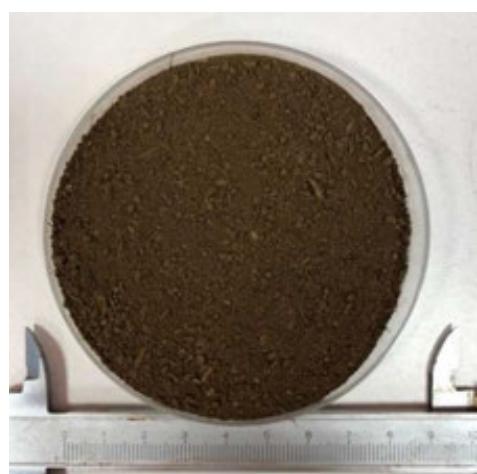
La fracción gruesa (>2mm) está constituida por gravas angulosas de tamaños variados. La fracción fina (<2 mm) está formada por arcillas y limos.

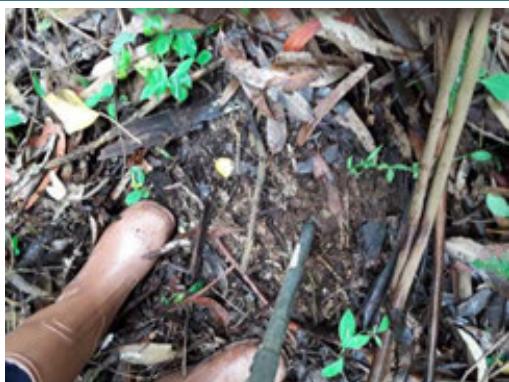
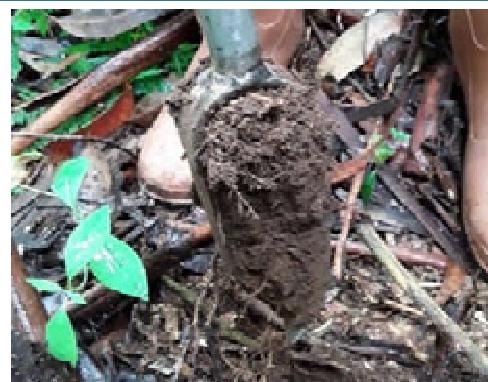
## FOTOS TOMA DE MUESTRA

Suelo cubierto por restos orgánicos vegetales.  
No se pudo profundizar más en la toma de la muestra por presencia de roca.

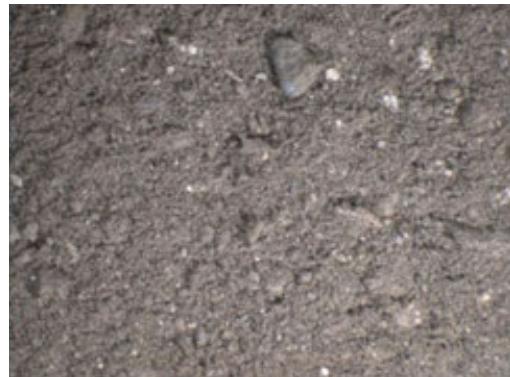
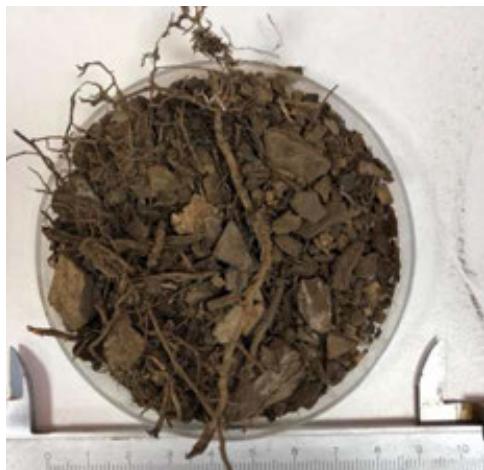
La fracción gruesa ( $> 2\text{mm}$ ), está formada por gravas de diversos tamaños y de carácter anguloso. En la fracción fina ( $< 2\text{mm}$ ) predominan los limos y las arcillas.

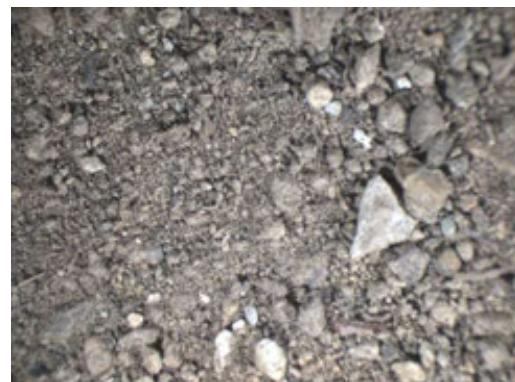
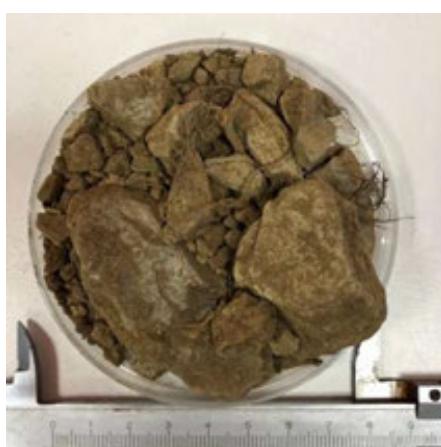
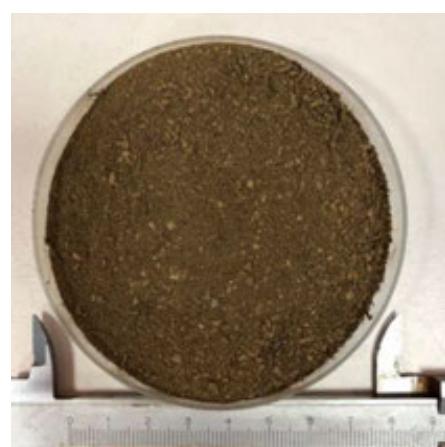
La fracción gruesa (>2mm) está constituida por gravas de hasta 6 cm. En cuanto a la fracción fina (<2mm) predomina la presencia de limos y arenas.

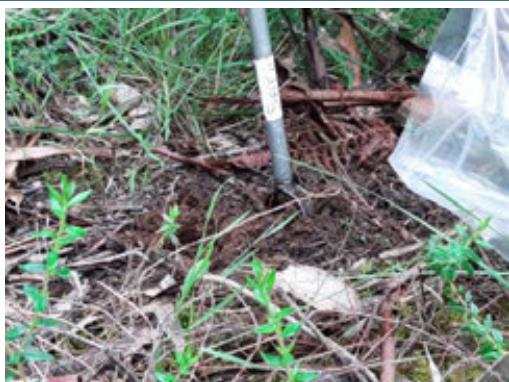
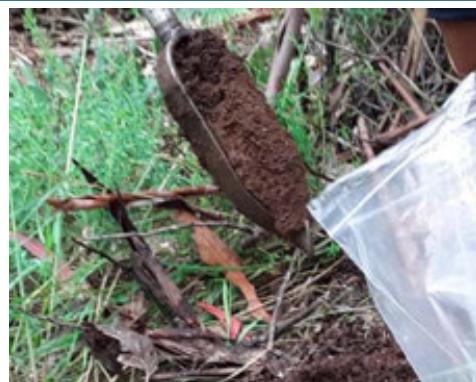
## FOTOS TOMA DE MUESTRA

No se pudo profundizar más en la toma de la muestra por presencia de roca.

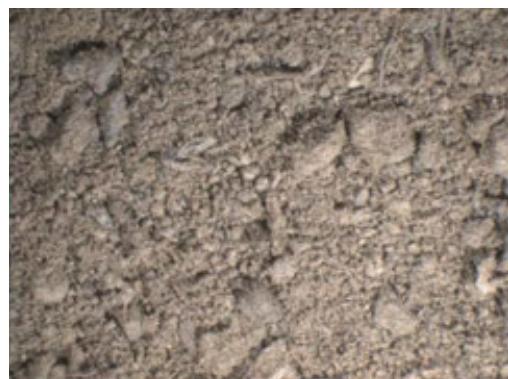
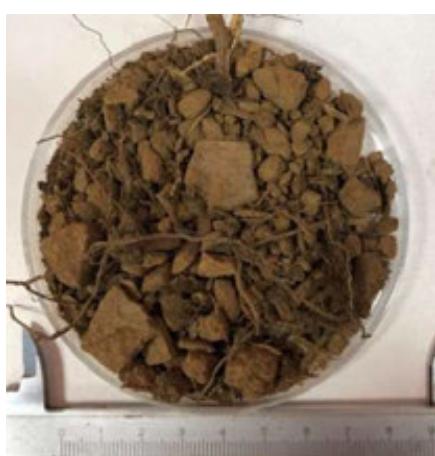
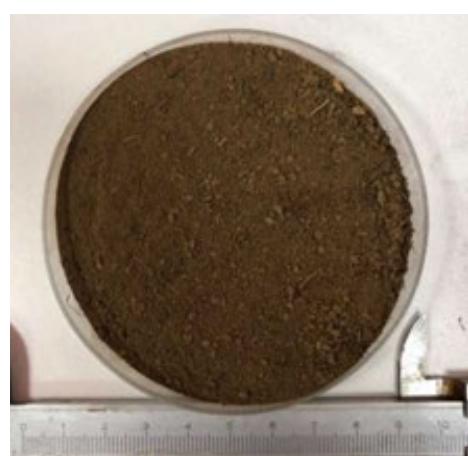
La fracción gruesa (>2mm) está constituida por gravas de pequeño tamaño y localmente agregados ligeramente compactados de limos. En cuanto a la fracción fina (<2mm) predomina la presencia de limos.

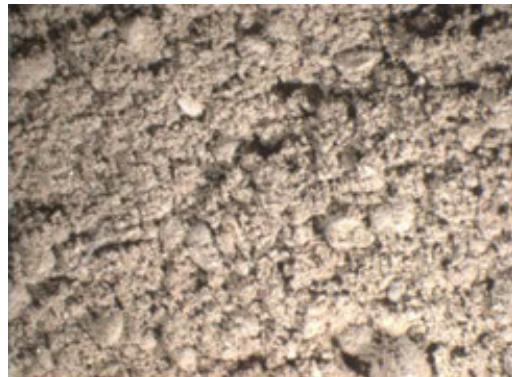
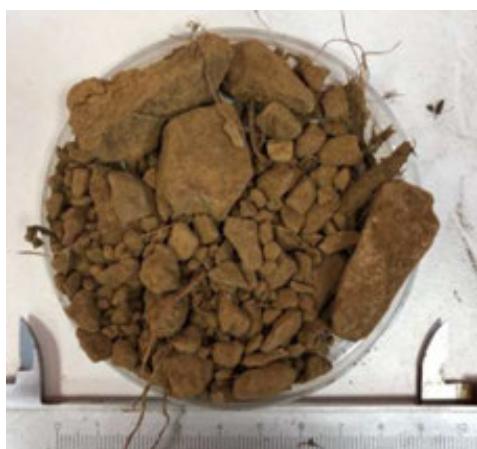
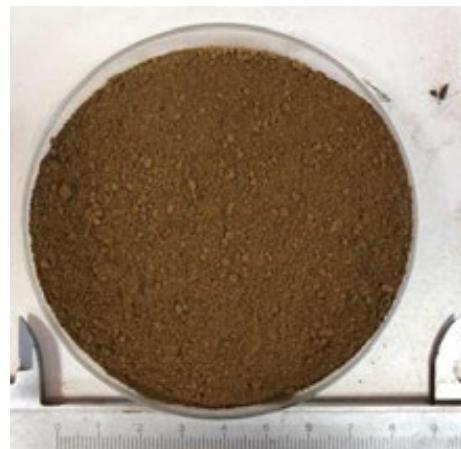
La fracción gruesa ( $> 2\text{mm}$ ) está formada por una mezcla de gravas de diversos tamaños. En la fracción fina ( $<2\text{mm}$ ) predominan las partículas limosas y arcillosas.

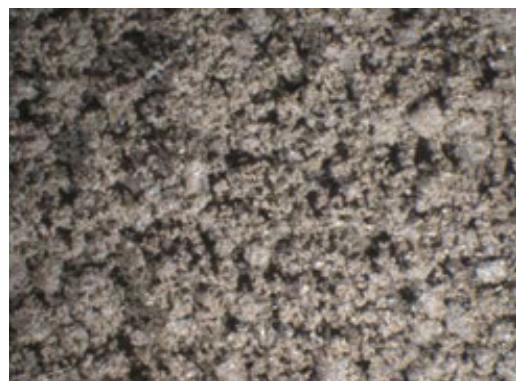
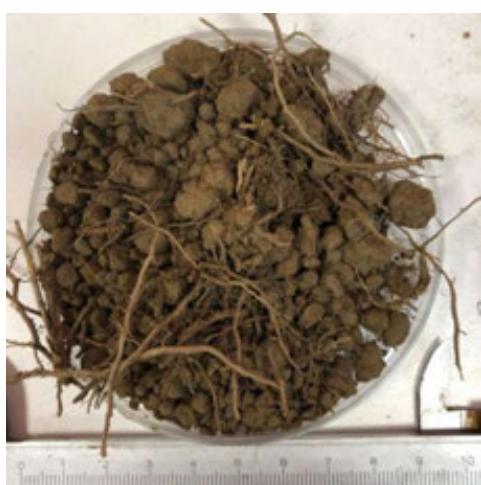
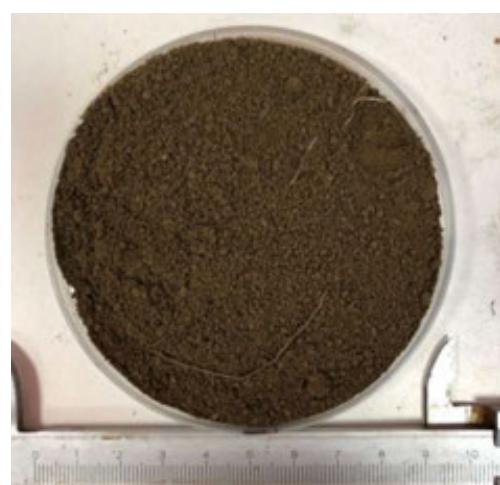
La fracción gruesa ( $> 2 \text{ mm}$ ) está formada por agregados compactos de partículas finas de carácter arcilloso. La fracción fina ( $< 2 \text{ mm}$ ) está formada en su mayoría por arcillas aunque también hay presencia de limos.

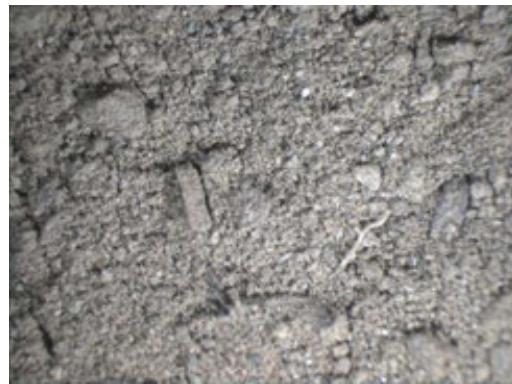
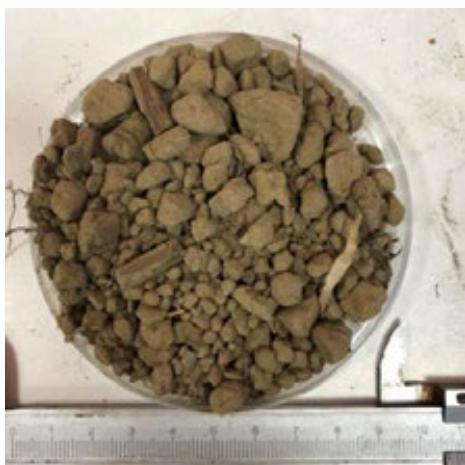
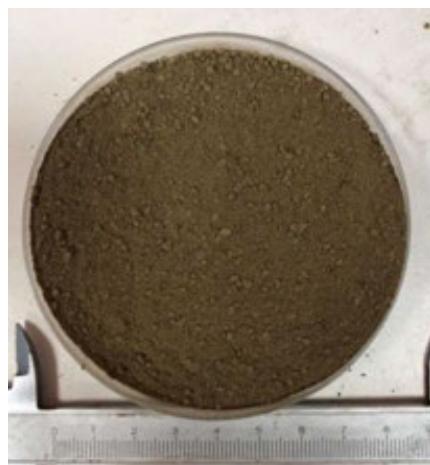
La fracción gruesa (> 2 mm) está formada por agregados compactos de partículas finas de carácter arcilloso. La fracción fina (< 2 mm) está formada en su mayoría por arcillas aunque también hay presencia de limos.

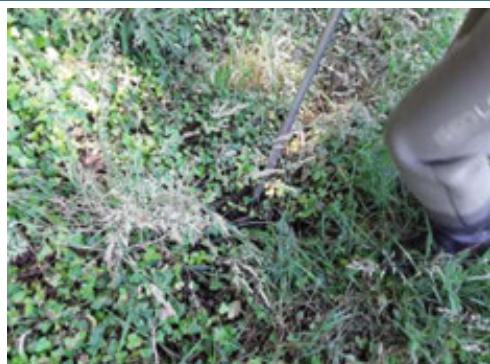
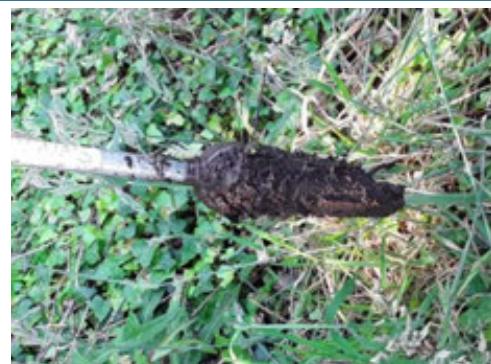
## FOTOS TOMA DE MUESTRA

Muestra con fuerte olor y alto contenido en humedad debido al elevado grado de saturación del suelo.

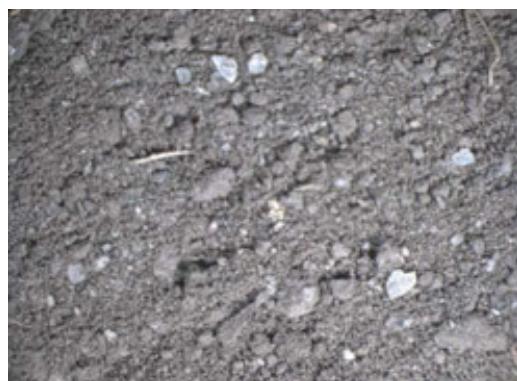
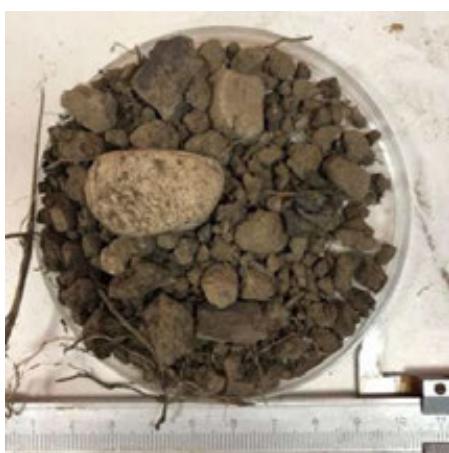
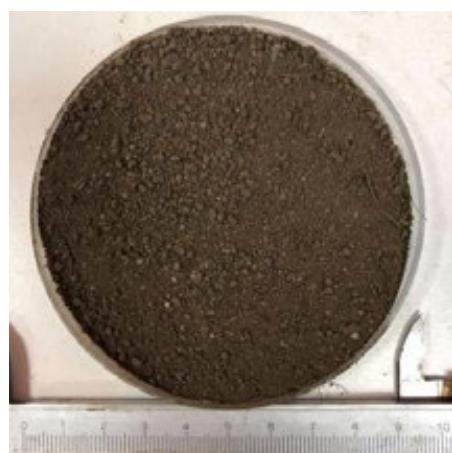
La fracción gruesa ( $>2\text{mm}$ ), está formada por gravas de distintos tamaños y pequeños agregados de arcillas. La fracción fina ( $<2\text{ mm}$ ) está formada mayoritariamente por arcillas, aunque hay presencia de limos y partículas blanquecinas arenosas.

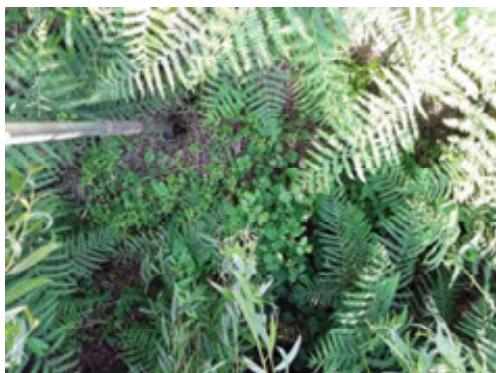
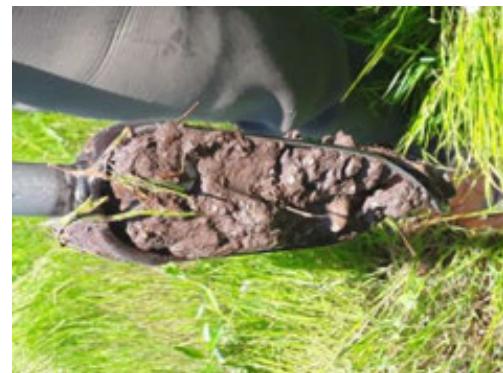
## FOTOS TOMA DE MUESTRA

Muestra con fuerte olor y alto contenido en humedad debido al elevado grado de saturación del suelo. Coloración: las capas superiores eran oscuras, pero a más profundidad la muestra era de tonalidad blanquecina.

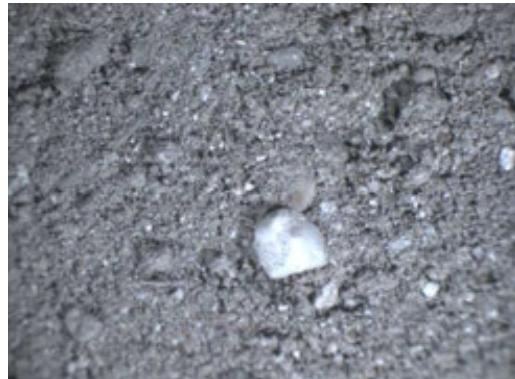
#### Foto lupa (fracción $<2\text{ mm}$ )

La fracción gruesa ( $>2\text{mm}$ ), está formada por gravas de distintos tamaños y pequeños agregados compactos de arcilla blanquecina. La fracción fina ( $<2\text{ mm}$ ) está formada mayoritariamente por arcillas, aunque hay presencia de limos y partículas arenosas.

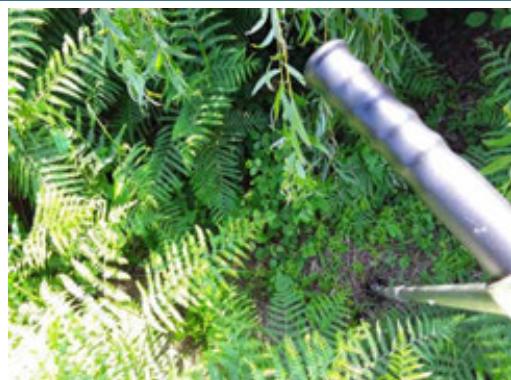
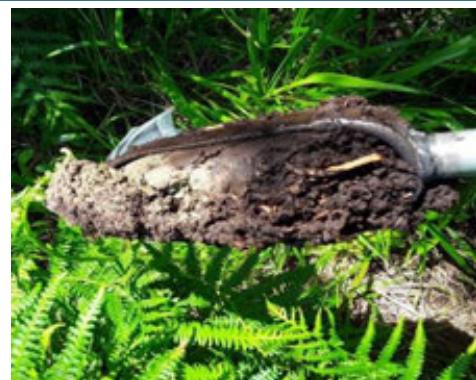
## FOTOS TOMA DE MUESTRA

TOMA DE MUESTRA		CARACTERÍSTICAS DE LA MUESTRA	
Condiciones climáticas	Soleado	Textura	Arcillo arenoso
Profundidad	0,50 m	Coloración	Ver observaciones

Capas más superficiales arcillosas y de coloración oscura, las capas más profundas eran más claras y de carácter más arenoso.

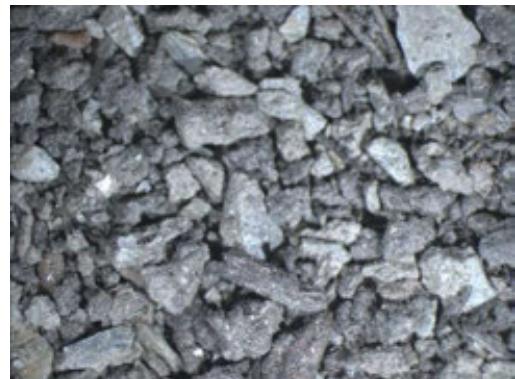
#### Foto lupa (fracción $<2$ mm)

La fracción gruesa ( $>2$  mm), está formada por gravas de distintos tamaños y coloraciones y pequeños agregados oscuros de arcillas. La fracción fina ( $<2$  mm) está formada mayoritariamente por partículas arenosas y en menor medida por pequeños agregados arcillosos.

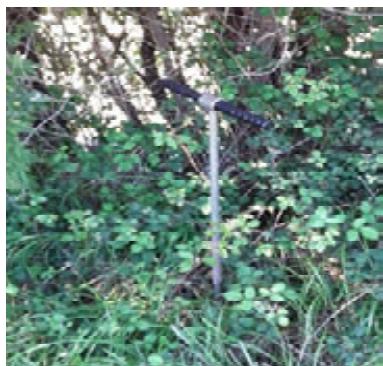
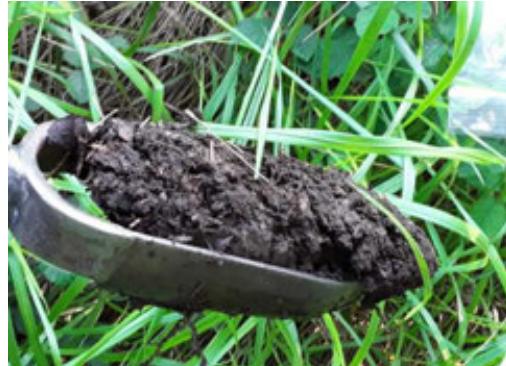
## FOTOS TOMA DE MUESTRA

TOMA DE MUESTRA		CARACTERÍSTICAS DE LA MUESTRA	
Condiciones climáticas	Soleado	Textura	Franco arcillo limoso
Profundidad	0,30 m	Coloración	Marrón oscuro

No se pudo profundizar más en la toma de la muestra debido a la presencia de roca.

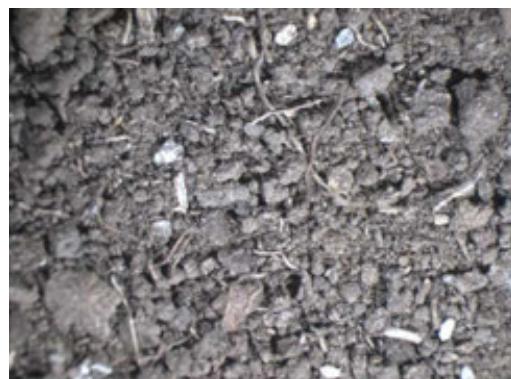
#### Foto lupa (fracción $< 2 \text{ mm}$ )

La fracción gruesa ( $> 2 \text{ mm}$ ) está formada por partículas de tamaño grava de distintos tamaños y coloraciones. La fracción fina ( $< 2 \text{ mm}$ ) está formada predominantemente por partículas de tamaño limo y, en menor proporción, por arcillas y arenas.

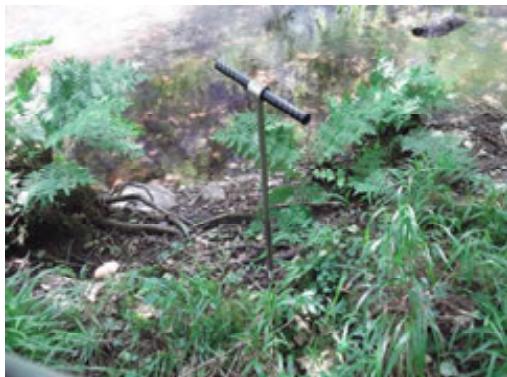
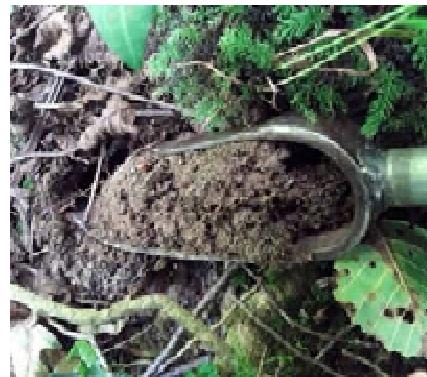
## FOTOS TOMA DE MUESTRA

TOMA DE MUESTRA		CARACTERÍSTICAS DE LA MUESTRA	
Condiciones climáticas	Nubes y claros	Textura	Franco arenoso
Profundidad	0,40 m	Coloración	Ver observaciones

Coloración: marrón oscuro aunque presentaba franjas de tonalidades anaranjadas.

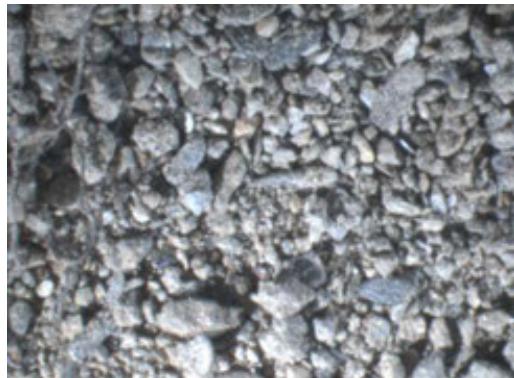
#### Foto lupa (fracción $< 2 \text{ mm}$ )

La fracción gruesa ( $> 2 \text{ mm}$ ) está formada por gravas de pequeño tamaño y agregados poco compactos de limos. La fracción fina ( $< 2 \text{ mm}$ ) está formada en su mayoría por arenas y limos.

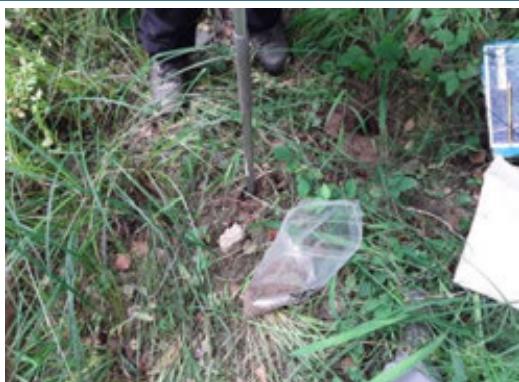
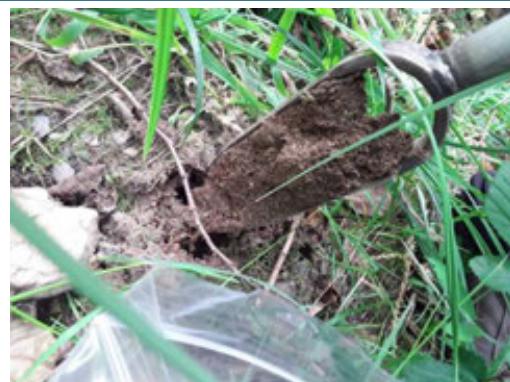
## FOTOS TOMA DE MUESTRA

TOMA DE MUESTRA		CARACTERÍSTICAS DE LA MUESTRA	
Condiciones climáticas	Nubes y claros	Textura	Franco arenoso
Profundidad	0,20 m	Coloración	Marrón claro

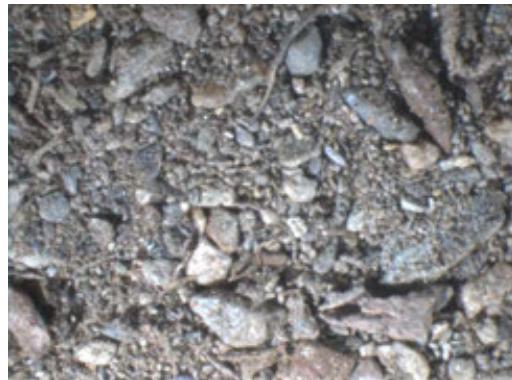
#### Foto lupa (fracción $< 2 \text{ mm}$ )

La fracción gruesa ( $> 2 \text{ mm}$ ) está formada por gravas muy diversas en cuanto a formas, tamaños y colores. La fracción fina ( $< 2 \text{ mm}$ ), está formada predominantemente por arenas y limos y en menor proporción por arcillas.

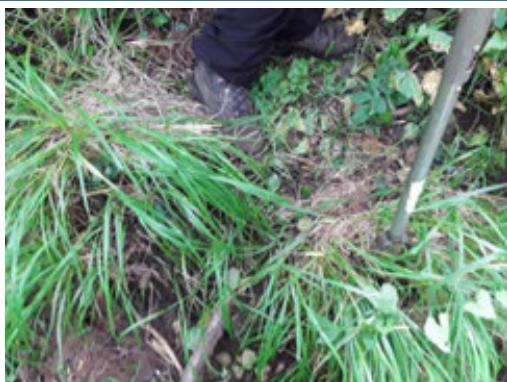
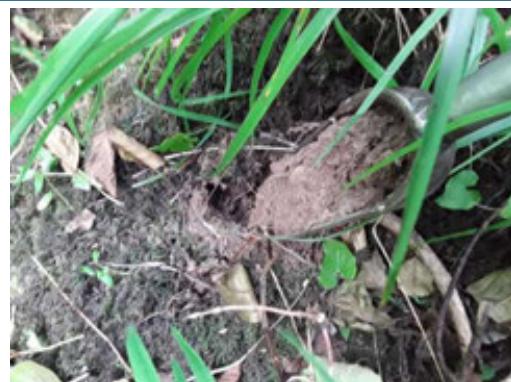
## FOTOS TOMA DE MUESTRA

TOMA DE MUESTRA		CARACTERÍSTICAS DE LA MUESTRA	
Condiciones climáticas	Nublado	Textura	Franco arenoso
Profundidad	0,20 m	Coloración	Marrón oscuro

No se pudo profundizar más debido a la elevada presencia de raíces.

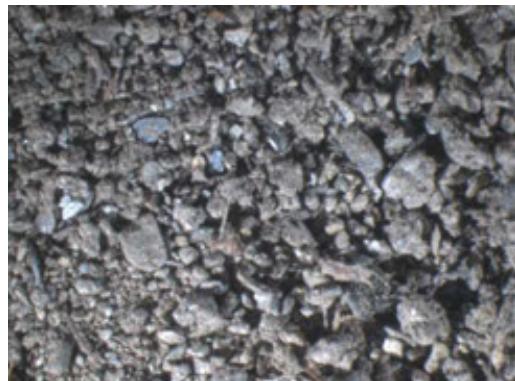
#### Foto lupa (fracción $< 2$ mm)

Presenta una coloración marrón clara aunque hay partículas con tonalidades ocres, grisáceas y oscuras y tiene gran cantidad de restos vegetales. La fracción gruesa ( $> 2$  mm) está formada por gravas de pequeño tamaño y agregados poco compactos de partículas finas. La fracción fina ( $< 2$  mm), está formada predominantemente por arenas y en menor proporción por limos.
