**life  
fluvial**

LIFE16 NAT/ES/000771

## ACCIÓN A1: ESTUDIO HIDROGEOMORFOLÓGICO

### Enclaves de actuación de la cuenca del río Eo

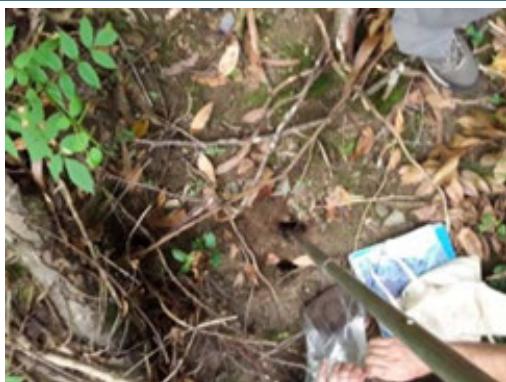
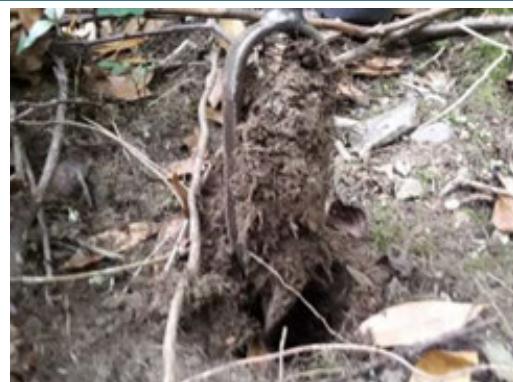
## FOTOS TOMA DE MUESTRA

TOMA DE MUESTRA		CARACTERÍSTICAS DE LA MUESTRA	
Condiciones climáticas	Nublado	Textura	Franco arenoso
Profundidad	0,40 m	Coloración	Marrón oscuro

Suelo cubierto por restos orgánicos vegetales y hojarasca

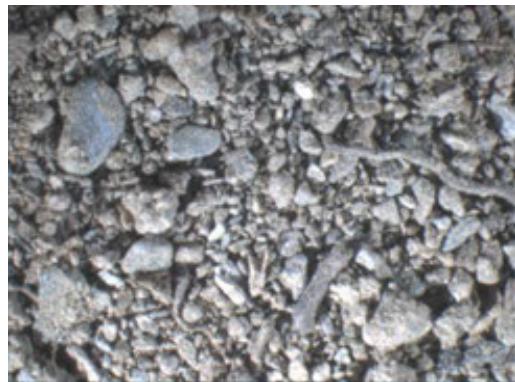
#### Foto lupa (fracción $< 2$ mm)

La fracción gruesa ( $> 2$  mm) está formada por gravas de pequeño tamaño y agregados poco compactos de partículas finas. La fracción fina ( $< 2$  mm), está formada predominantemente por arenas y en menor proporción por limos.

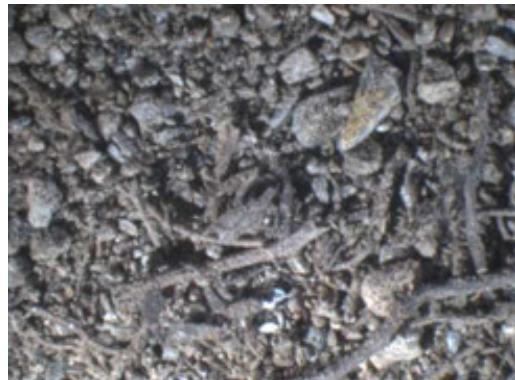
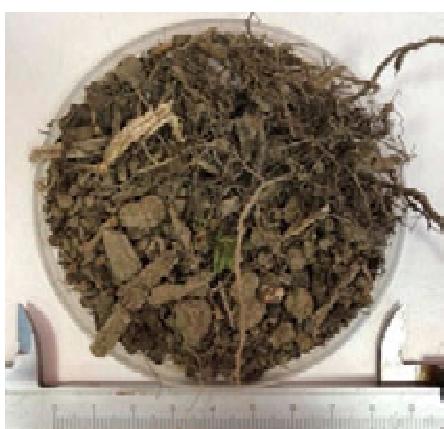
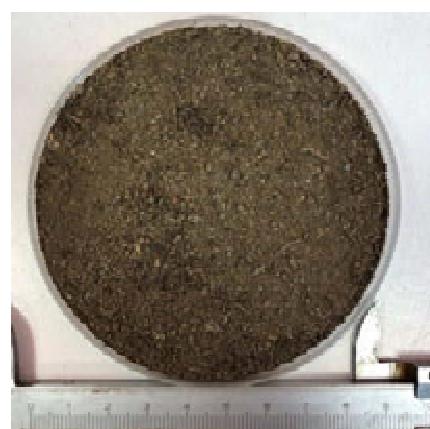
La fracción gruesa ( $> 2$  mm) está formada por mayoritariamente por agregados compactos de partículas finas. La fracción fina ( $< 2$  mm), está formada predominantemente por arenas y en menor proporción por limos y arcillas.

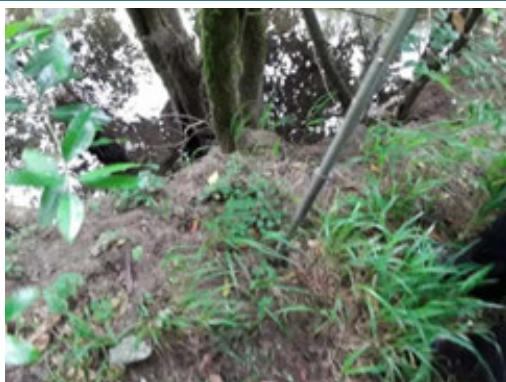
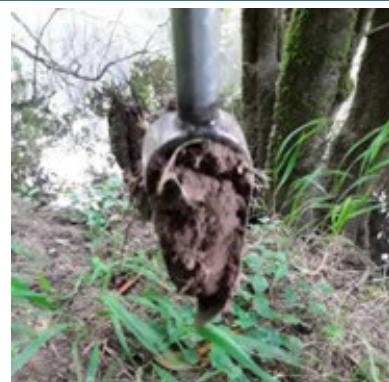
## FOTOS TOMA DE MUESTRA

La muestra fue tomada al lado de un individuo de la especie invasora *Crocosmia x crocosmiiflora*.

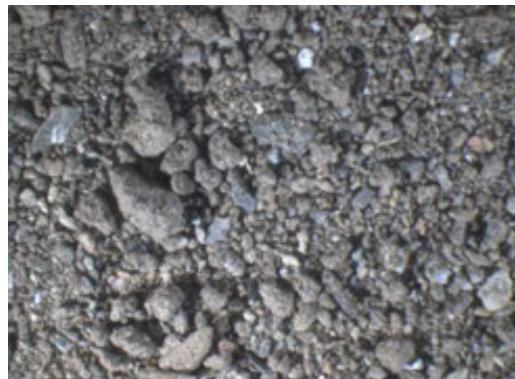
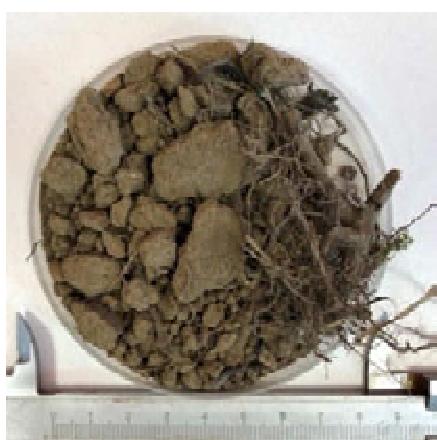
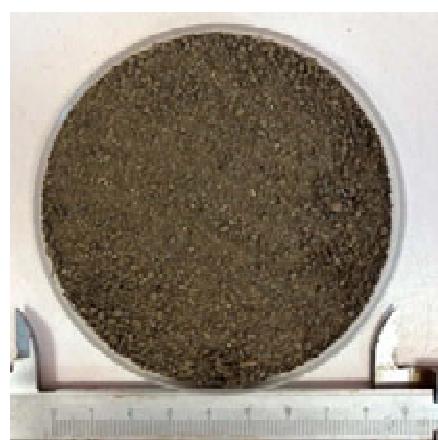
La fracción gruesa ( $> 2$  mm) está formada por mayoritariamente por agregados poco compactos de limos y hay alguna grava suelta. La fracción fina ( $< 2$  mm), está formada predominantemente por arenas y en menor proporción por limos y arcillas.

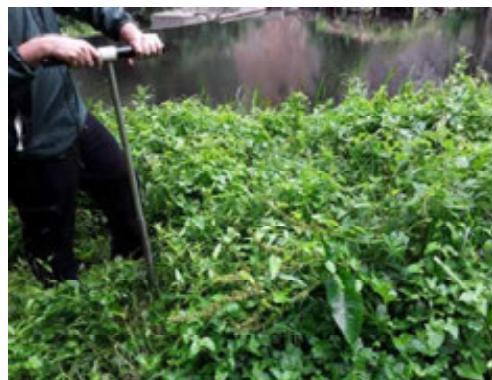
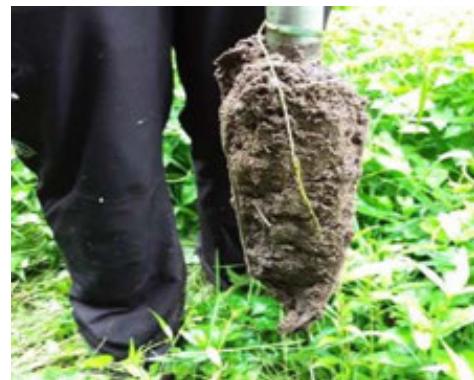
## FOTOS TOMA DE MUESTRA

Las capas más profundas tienen un carácter más arcilloso y más oscuro, las más superficiales son más claras y más arenosas.

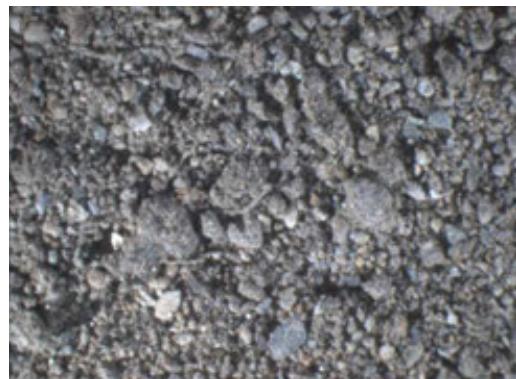
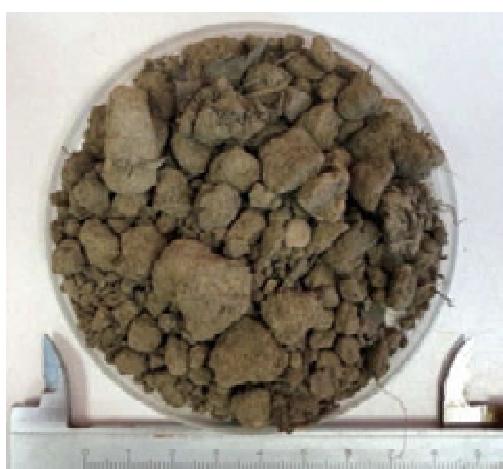
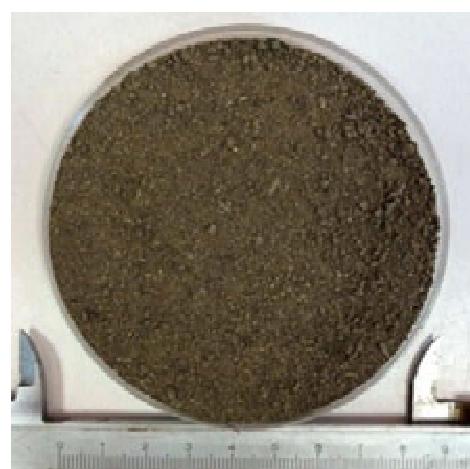
La fracción gruesa ( $> 2$  mm) está formada por alguna grava de pequeño tamaño y gran cantidad de agregados poco compactos de partículas finas. La fracción fina ( $< 2$  mm) está formada en su mayoría por limos y arcillas aunque también hay presencia de arenas.

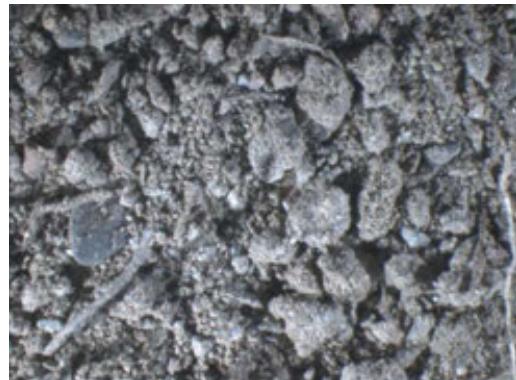
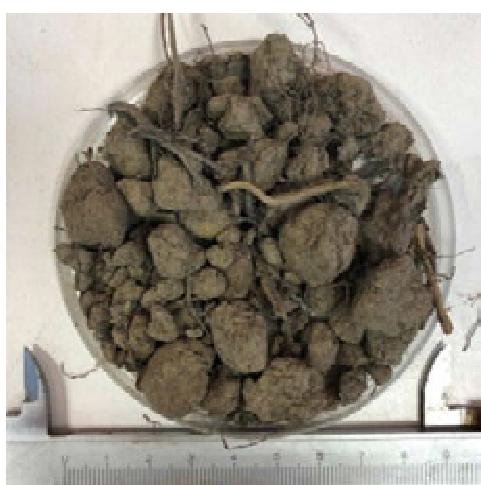
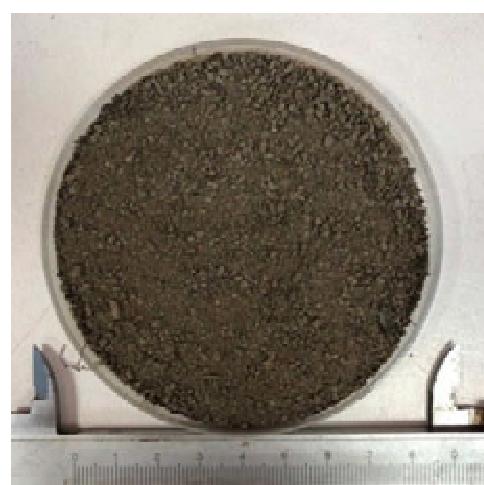
La fracción gruesa ( $> 2 \text{ mm}$ ) está formada por agregados compactos de partículas finas. La fracción fina ( $< 2 \text{ mm}$ ) está formada en su mayoría por limos, pero también hay arcillas y arenas en menor proporción.

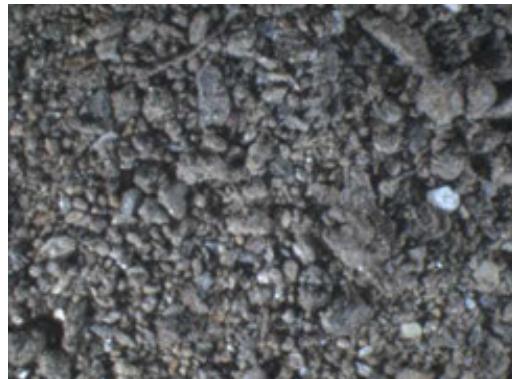
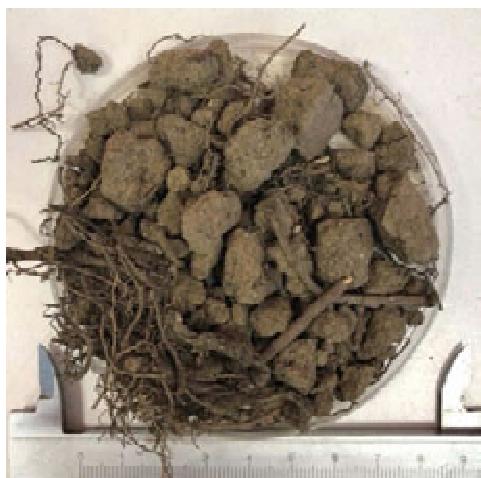
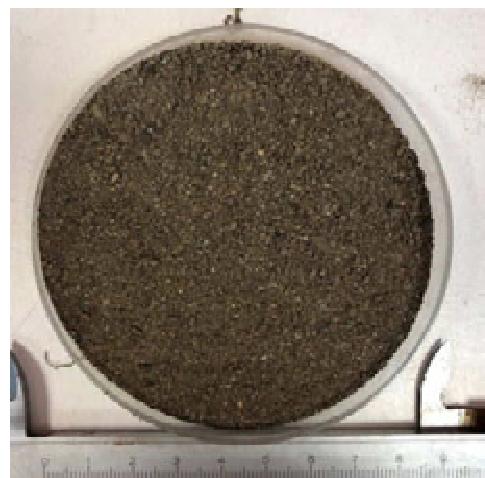
La fracción gruesa ( $> 2 \text{ mm}$ ) está formada por agregados compactos de partículas finas entremezclados con ramas y raíces. La fracción fina ( $< 2 \text{ mm}$ ) está formada en su mayoría por arenas y limos.

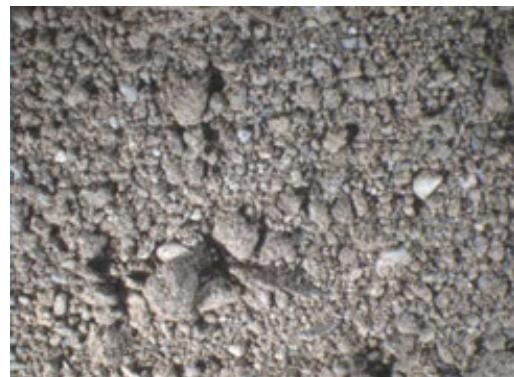
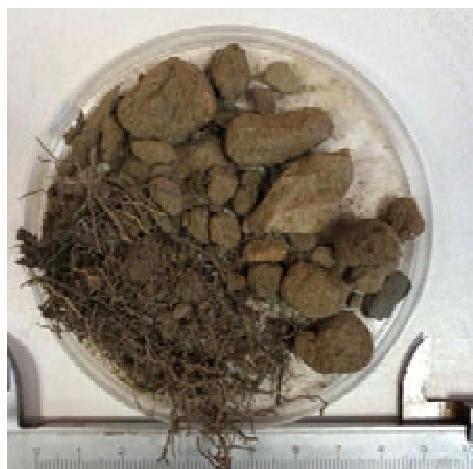
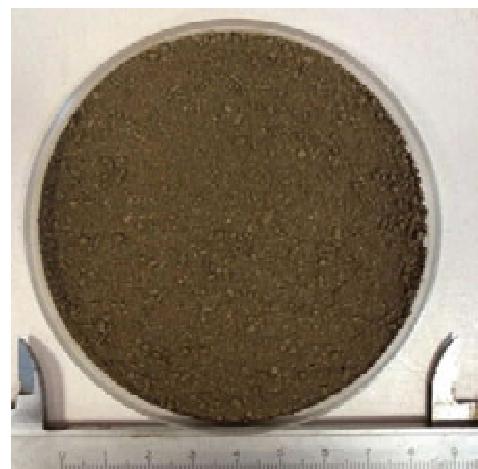
La fracción gruesa ( $> 2 \text{ mm}$ ) está formada por restos de ramas y raíces entremezcladas con gravas de diferentes tamaños. La fracción fina ( $< 2 \text{ mm}$ ) contiene en su mayoría limos y arcillas (sueltas y en agregados) aunque también hay presencia de arenas.

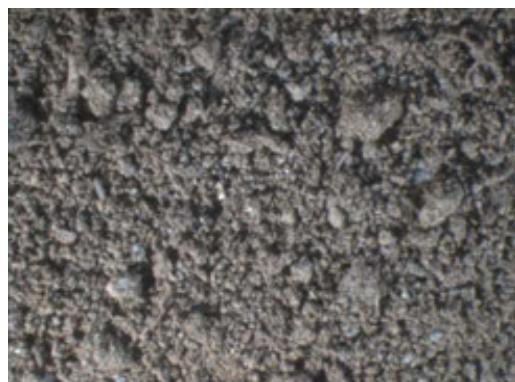
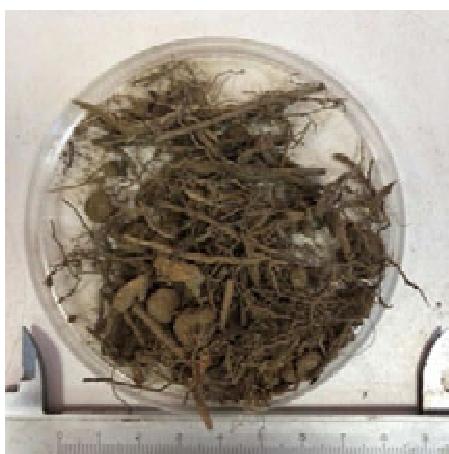
Presenta una coloración marrón medio y gran cantidad de restos vegetales que son los que conforman en su práctica totalidad la fracción gruesa ( $> 2$  mm) de la muestra junto con algún agregado poco compacto de partículas finas. La fracción fina ( $< 2$  mm) está formada en su mayoría por limos y arcillas aunque también hay presencia de arenas.

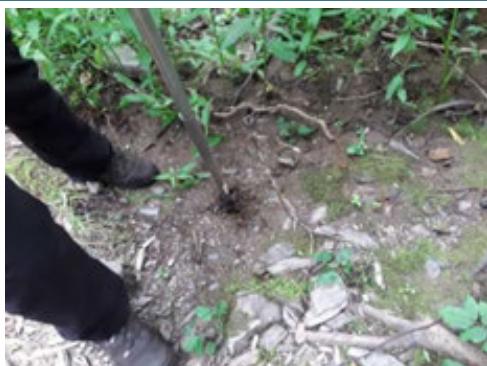
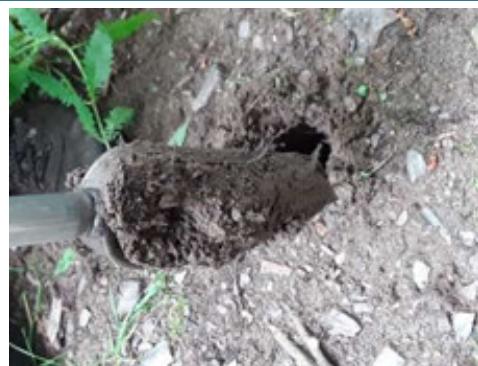
## FOTOS TOMA DE MUESTRA

TOMA DE MUESTRA		CARACTERÍSTICAS DE LA MUESTRA	
Condiciones climáticas	Nublado	Textura	Franco arcillo limoso
Profundidad	0,40 m	Coloración	Ver observaciones

Coloración: marrón oscuro, pero también presentaba franjas anaranjadas y otras negras, además desprendía un olor fuerte.

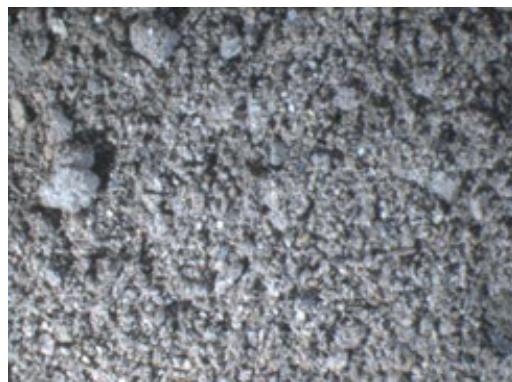
#### Foto lupa (fracción $< 2$ mm)

Presenta una coloración grisácea y tiene gran cantidad de restos vegetales. La fracción gruesa ( $> 2$  mm) está formada por gravas de diversos tamaños y agregados compactos de limos y arcillas. La fracción fina ( $< 2$  mm) está formada en su mayoría por limos y arcillas aunque también hay presencia de arenas.

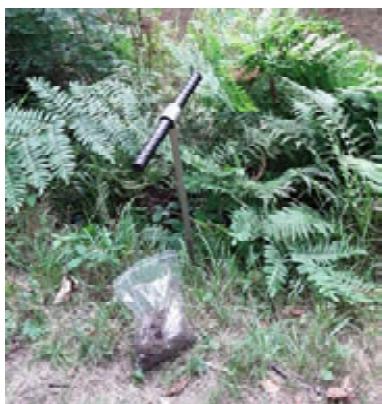
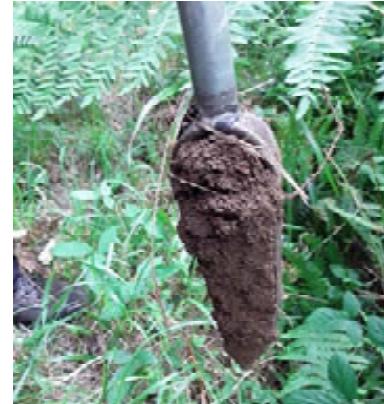
## FOTOS TOMA DE MUESTRA

TOMA DE MUESTRA		CARACTERÍSTICAS DE LA MUESTRA	
Condiciones climáticas	Nublado	Textura	Franco arcillo limoso
Profundidad	0,60 m	Coloración	Ver observaciones

Coloración: marrón oscuro aunque presentaba franjas de tonalidades anaranjadas.

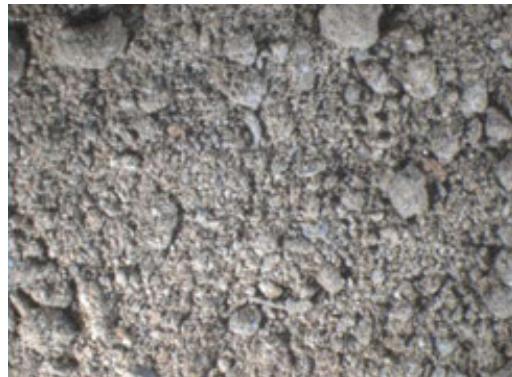
#### Foto lupa (fracción $< 2$ mm)

La fracción gruesa ( $> 2$  mm) está formada por agregados compactos de limos y arcillas. La fracción fina ( $< 2$  mm) está formada en su mayoría por limos y arcillas aunque también hay presencia de arenas.

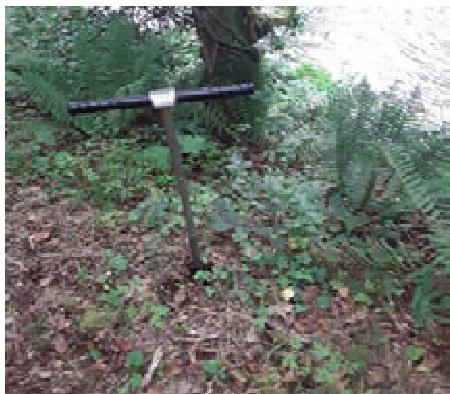
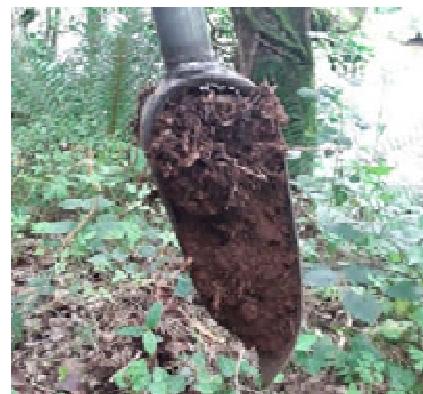
## FOTOS TOMA DE MUESTRA

TOMA DE MUESTRA		CARACTERÍSTICAS DE LA MUESTRA	
Condiciones climáticas	Nublado	Textura	Franco arcillo limoso
Profundidad	0,60 m	Coloración	Rojizo

Suelo cubierto por restos orgánicos vegetales y hojarasca.

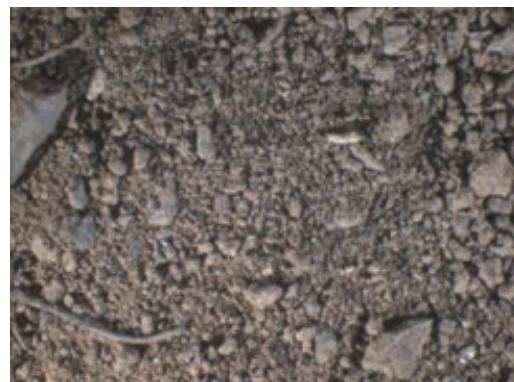
#### Foto lupa (fracción $< 2$ mm)

La fracción gruesa ( $> 2$  mm) está formada por gravas de diversos tamaños y agregados compactos de limos y arcillas. La fracción fina ( $< 2$  mm) está formada en su mayoría por limos y arcillas aunque también hay presencia de arenas.

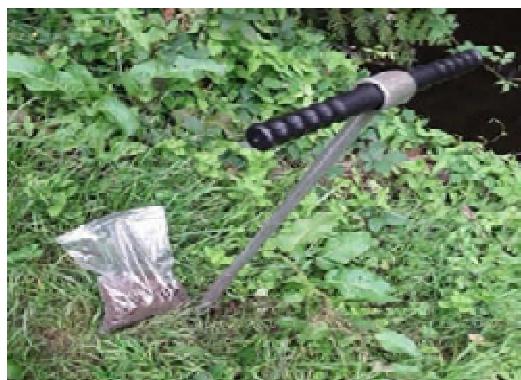
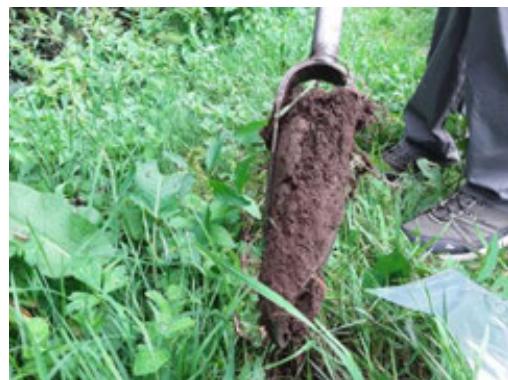
## FOTOS TOMA DE MUESTRA

TOMA DE MUESTRA		CARACTERÍSTICAS DE LA MUESTRA	
Condiciones climáticas	Nublado	Textura	Franco arcillo limoso
Profundidad	0,60 m	Coloración	Marrón oscuro

Las capas más superficiales son más limosas, mientras que las más profundas tienen un carácter más arcilloso.

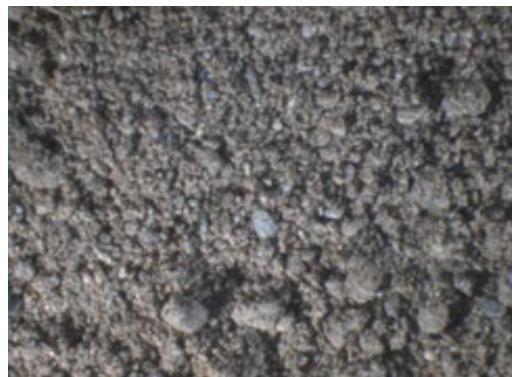
#### Foto lupa (fracción $< 2$ mm)

La fracción gruesa ( $> 2$  mm) está formada por agregados compactos de limos y arcillas. La fracción fina ( $< 2$  mm) está formada en su mayoría por limos y arcillas aunque también hay presencia de arenas en menor medida.

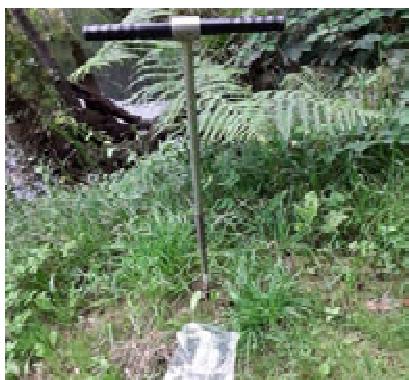
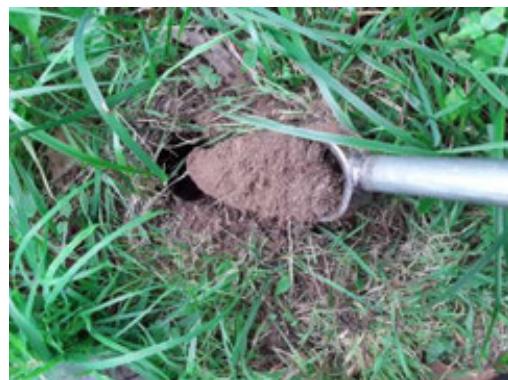
## FOTOS TOMA DE MUESTRA

TOMA DE MUESTRA		CARACTERÍSTICAS DE LA MUESTRA	
Condiciones climáticas	Nublado	Textura	Franco arcillo limoso
Profundidad	0,30 m	Coloración	Marrón oscuro

No se pudo profundizar más en la toma de muestra debido a la presencia de roca.  
Se han encontrado restos de plásticos en la muestra.

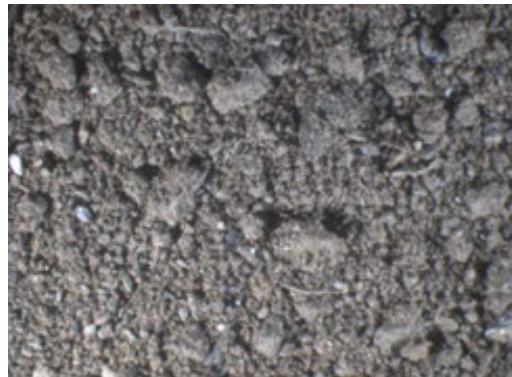
#### Foto lupa (fracción $<2$ mm)

La fracción gruesa ( $>2$  mm) está formada por gravas de diversos tamaños y agregados poco compactos de limos y arcillas. La fracción fina ( $<2$  mm) está formada en su mayoría por limos y arcillas aunque también hay presencia de arenas en menor medida.

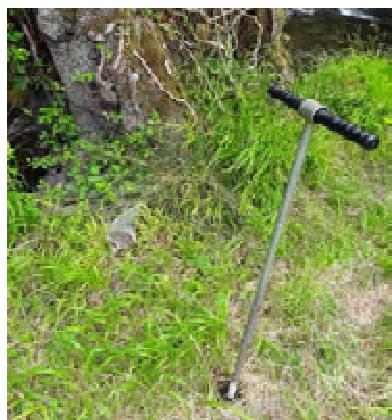
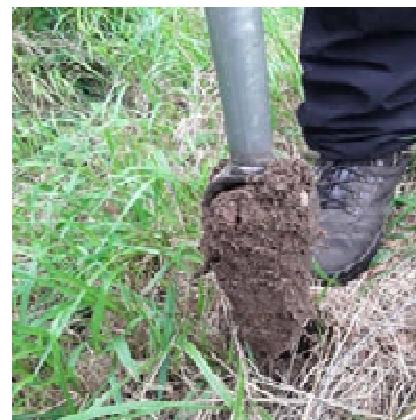
## FOTOS TOMA DE MUESTRA

TOMA DE MUESTRA		CARACTERÍSTICAS DE LA MUESTRA	
Condiciones climáticas	Nublado	Textura	Franco arcillo limoso
Profundidad	0,50 m	Coloración	Marrón oscuro

Muestra tomada al lado de aliso muerto afectado por el hongo *Phytophthora sp.*

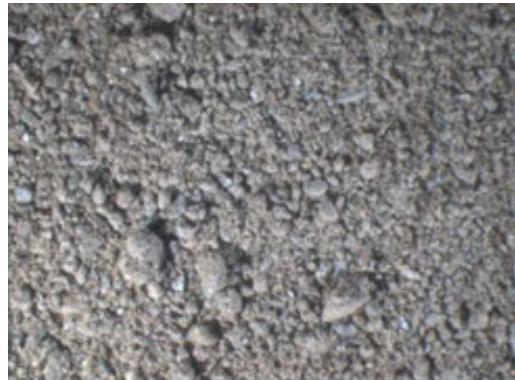
#### Foto lupa (fracción $<2$ mm)

La fracción gruesa ( $>2$  mm) está formada por gravas de diferentes tamaños y agregados poco compactos de limos y arcillas. La fracción fina ( $<2$  mm) está formada en su mayoría por limos y arcillas aunque también hay presencia de arenas en menor medida.

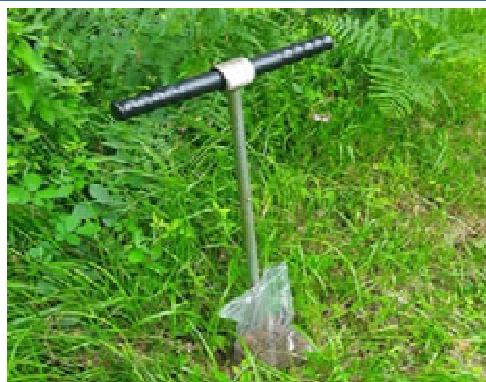
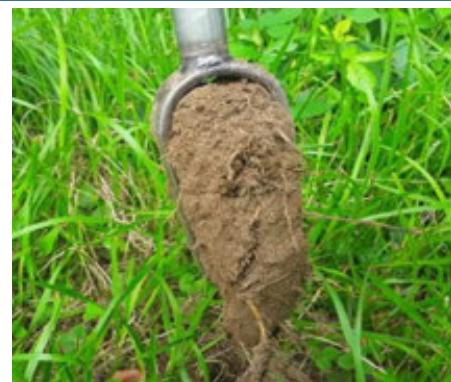
## FOTOS TOMA DE MUESTRA

TOMA DE MUESTRA		CARACTERÍSTICAS DE LA MUESTRA	
Condiciones climáticas	Nublado	Textura	Franco arenoso
Profundidad	0,50 m	Coloración	Marrón claro

Muestra tomada al lado de aliso muerto afectado por el hongo *Phytophthora sp.*

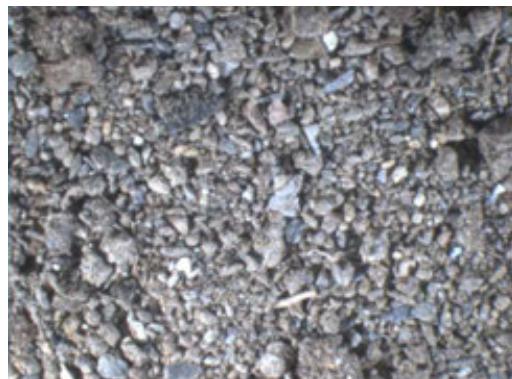
#### Foto lupa (fracción $< 2$ mm)

La fracción gruesa ( $> 2$  mm) está formada por agregados esféricos poco compactos de limos entremezclados con restos de ramas y raíces. La fracción fina ( $< 2$  mm) está formada en su mayoría por arenas y limos.

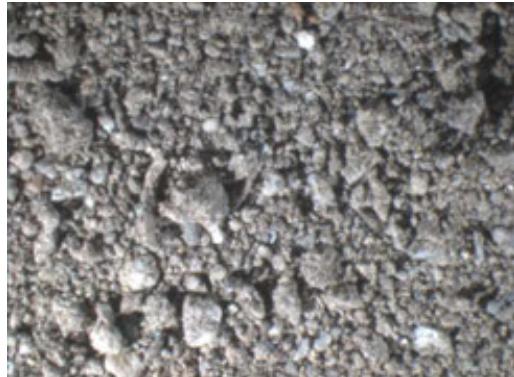
#### Foto lupa (fracción $< 2$ mm)

La fracción gruesa ( $> 2$  mm) está formada por agregados poco compactos de limos y arcillas entremezclados con ramas y raíces. La fracción fina ( $< 2$  mm) está formada en su mayoría por limos y arcillas aunque también hay presencia de arenas en menor medida.

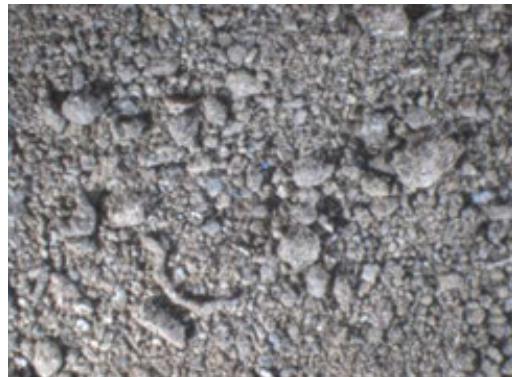
#### Foto lupa (fracción $< 2 \text{ mm}$ )

La fracción gruesa ( $> 2 \text{ mm}$ ) está formada por agregados poco compactos de limos y arcillas. La fracción fina ( $< 2 \text{ mm}$ ) está formada en su mayoría por limos y arcillas aunque también hay presencia de arenas.

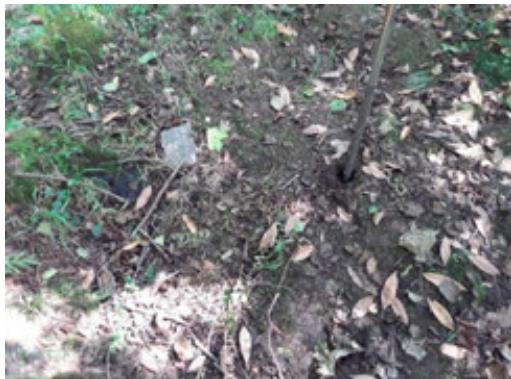
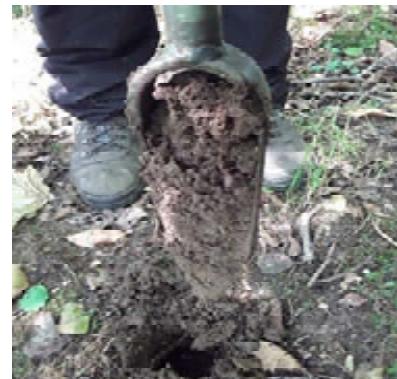
## FOTOS TOMA DE MUESTRA

TOMA DE MUESTRA		CARACTERÍSTICAS DE LA MUESTRA	
Condiciones climáticas	Soleado	Textura	Franco arcillo limoso
Profundidad	0,30 m	Coloración	Ver observaciones

Suelo cubierto por restos orgánicos vegetales y hojarasca. Coloración: marrón oscuro, aunque presentaba franjas de tonalidades rojizas.

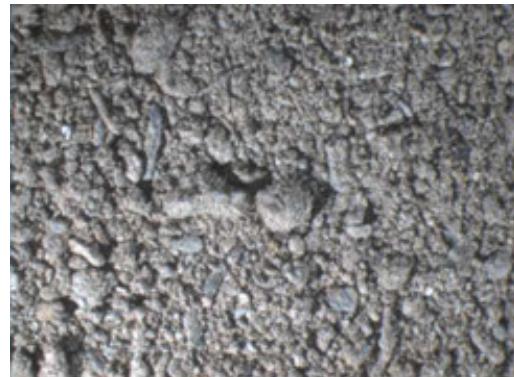
#### Foto lupa (fracción $< 2$ mm)

La fracción gruesa ( $> 2$  mm) está formada por gravas de pequeño tamaño y agregados poco compactos de limos y arcillas. La fracción fina ( $< 2$  mm) está formada en su mayoría por limos y arcillas aunque también hay presencia de arenas.

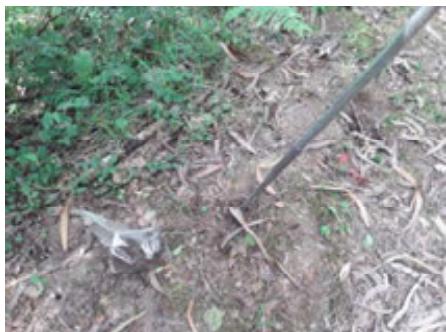
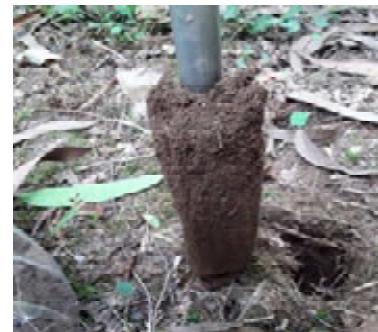
## FOTOS TOMA DE MUESTRA

TOMA DE MUESTRA		CARACTERÍSTICAS DE LA MUESTRA	
Condiciones climáticas	Soleado	Textura	Franco arenoso
Profundidad	0,60 m	Coloración	Marrón claro

Suelo cubierto por restos orgánicos vegetales y hojarasca.

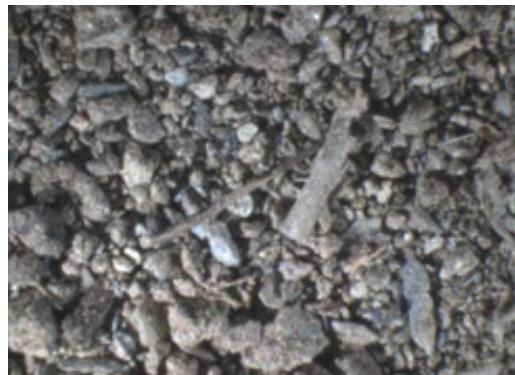
#### Foto lupa (fracción $<2$ mm)

La fracción gruesa ( $>2$  mm) está formada por mayoritariamente por agregados poco compactos de limos y hay alguna grava suelta. La fracción fina ( $<2$  mm) es muy heterogénea, está formada predominantemente por arenas y en menor proporción por limos y arcillas.

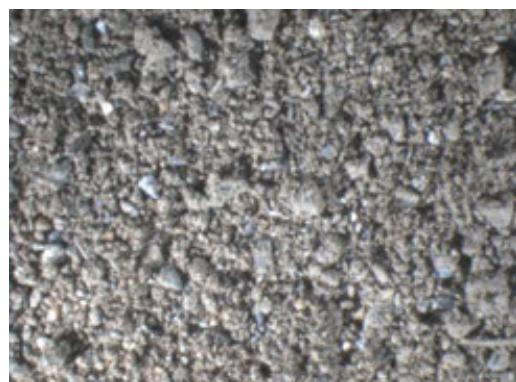
#### Foto lupa (fracción $< 2$ mm)

Presenta una coloración marrón clara-ocre y se puede observar una presencia elevada de restos vegetales. La fracción gruesa ( $> 2$  mm) está formada por alguna grava de pequeño tamaño y agregados poco compactos de partículas finas. La fracción fina ( $< 2$  mm) está formada en su mayoría por limos y arcillas aunque también hay presencia de arenas.

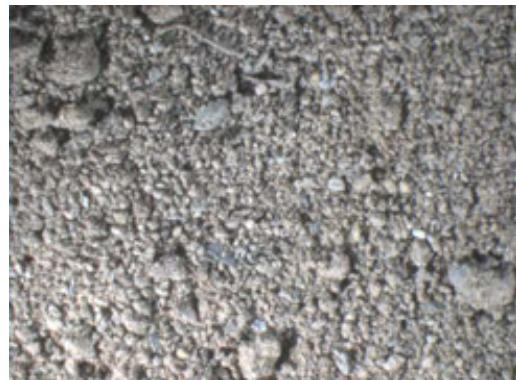
#### Foto lupa (fracción $< 2 \text{ mm}$ )

La fracción gruesa ( $> 2 \text{ mm}$ ) está formada por gravas de aspecto laminar y agregados compactos de partículas finas de carácter arcilloso. La fracción fina ( $< 2 \text{ mm}$ ) está formada en su mayoría por limos y arcillas aunque también hay presencia de arenas.

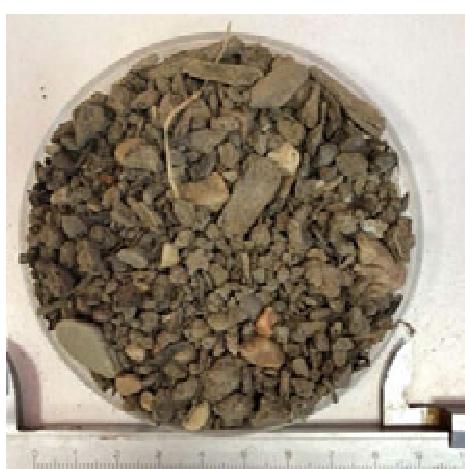
#### Foto fracción $> 2 \text{ mm}$

La fracción gruesa ( $> 2 \text{ mm}$ ) está formada por gravas de diversos tamaños y agregados poco compactos de limos y arcillas. La fracción fina ( $< 2 \text{ mm}$ ) es muy heterogénea, está formada predominantemente por arenas y limos y en menor proporción por arcillas.

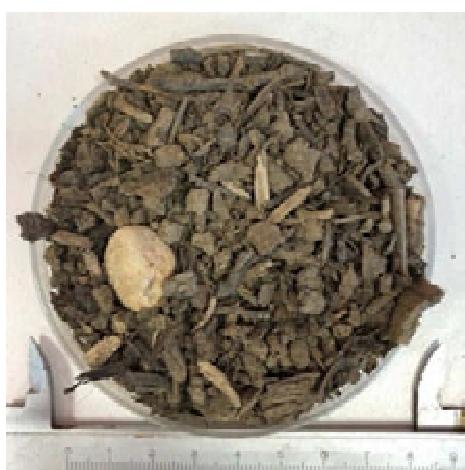
#### Foto fracción $> 2$ mm

La fracción gruesa ( $> 2$  mm) está formada por restos vegetales entremezclados con agregados poco compactos de limos y gravas sueltas. La fracción fina ( $< 2$  mm) es muy heterogénea, está formada predominantemente por arenas y limos y en menor proporción por arcillas.

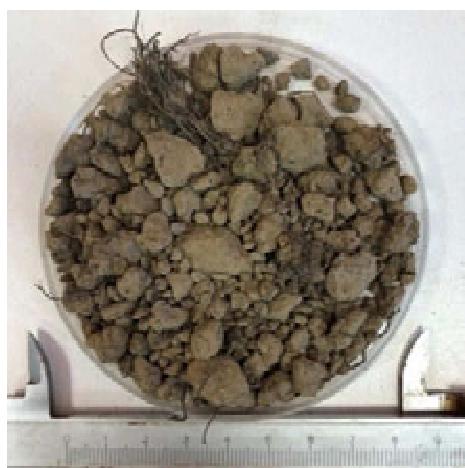
#### Foto fracción $> 2 \text{ mm}$

La fracción gruesa ( $> 2 \text{ mm}$ ) está formada por agregados compactos de partículas arcillosas. La fracción fina ( $< 2 \text{ mm}$ ) está formada predominantemente por arcillas y pequeños agregados de las mismas aunque también hay presencia de limos.

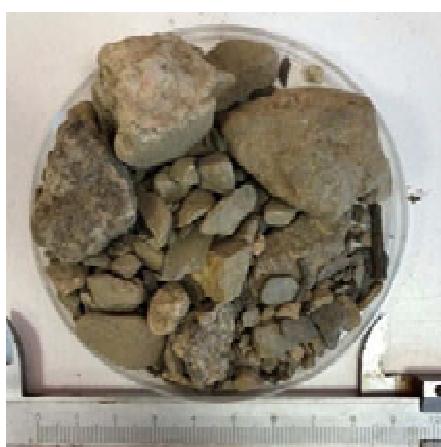
#### Foto fracción >2 mm

La fracción gruesa (>2mm) está constituida por gravas de tamaños variados. En cuanto a la fracción fina (<2mm) los tamaños texturales van desde las arcillas a las arenas predominando estas últimas.

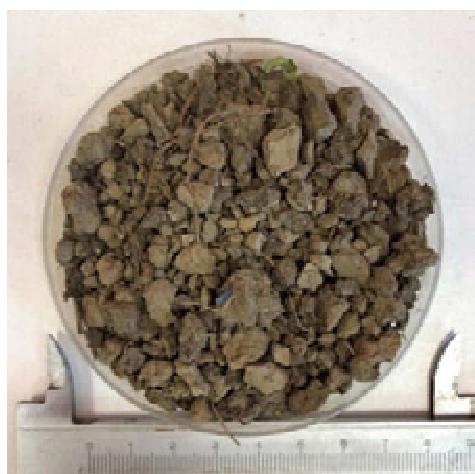
#### Foto fracción >2 mm

La fracción gruesa (> 2mm) está formada por una mezcla de gravas de pequeño tamaño y agregados compactos de partículas arcillosas. En la fracción fina (<2mm) predominan las partículas arcillosas, sueltas y en pequeños agregados, y las partículas limosas en menor proporción.

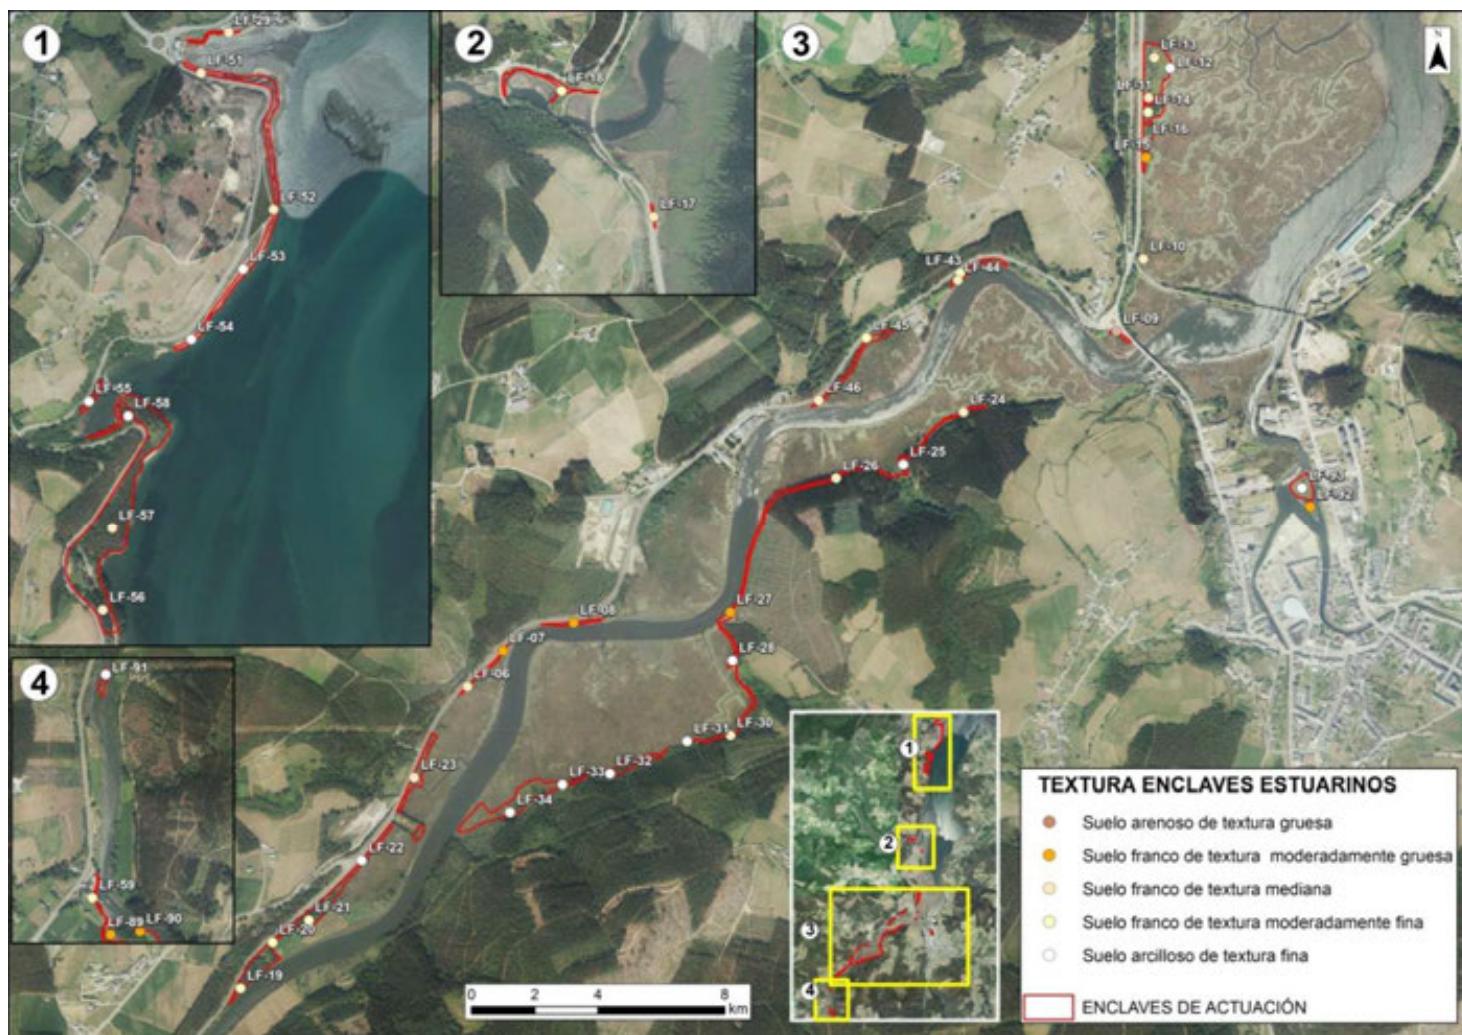
Figura 21. Texturas obtenidas en las muestras de suelo en los enclaves estuarinos.

Un total de 36 muestras (78,3%) pertenecen a suelo de origen natural, con pendientes variadas en función del emplazamiento y, en su gran mayoría con cobertura vegetal herbácea (hay 5 muestras obtenidas en marisma alta que no poseen cobertura vegetal). Las muestras han sido tomadas en zonas de marisma alta (58,3%), en marisma baja (16,7%), en el contacto entre estas dos unidades (2,8%) y en zona de ladera (22,2%). Las texturas obtenidas en las muestras son muy variables aunque, con carácter general, se puede indicar que hay un predominio de las texturas finas (Figura 21).

En suelo de origen antrópico se han obtenido 10 muestras (21,7%) y todas, salvo una, que es un relleno asociado a una zona recreativa, las demás están asociadas a rellenos antrópicos por infraestructuras (carretera y vías de ferrocarril). En este caso las texturas que prevalecen son de mayor tamaño que en el caso anterior predominando las arenosas y limosas (Figura 21).

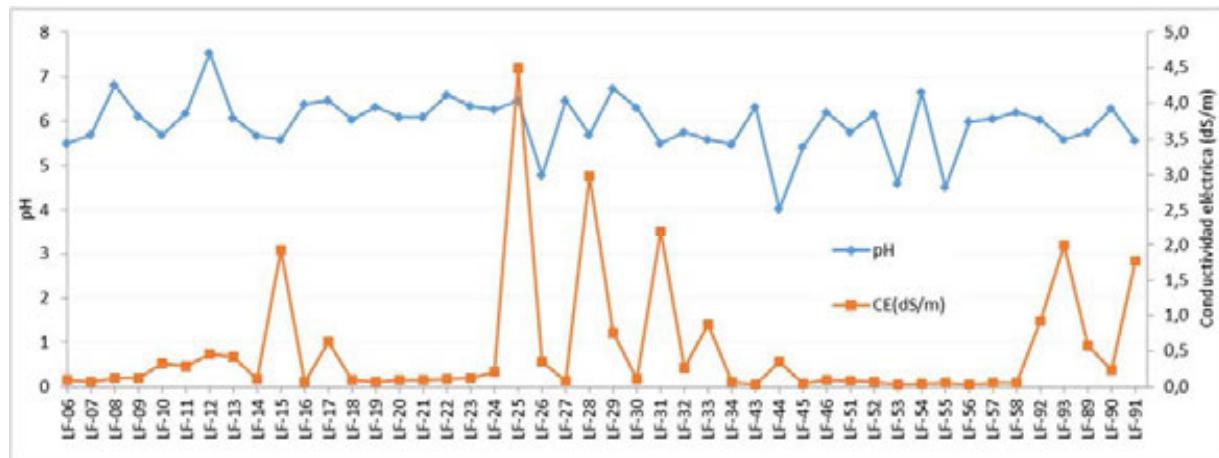
Figura 22. Gráfico con los resultados de pH y conductividad eléctrica (dS/m) obtenidos en los enclaves estuarinos.

En relación con el análisis químico de las muestras, respecto al pH indicar que 91,3% de las muestras son de carácter ácido, encontrándose el 78,3% entre los intervalos de medianamente ácido y neutro que es el más adecuado para la mayoría de las especies a utilizar en las plantaciones (Figura 22). Estas muestras se encuentran repartidas por todas las unidades geomorfológicas cartografiadas: marisma baja y alta, ladera y rellenos antrópicos.

En relación con la conductividad eléctrica (Figura 22), el 67,4% de las muestras tienen carácter *no salino*, el 13,0% ligeramente salino, el 6,5% salino y el 13,0% restante muy salino. Los valores obtenidos han sido muy variables en función de la unidad geomorfológica.

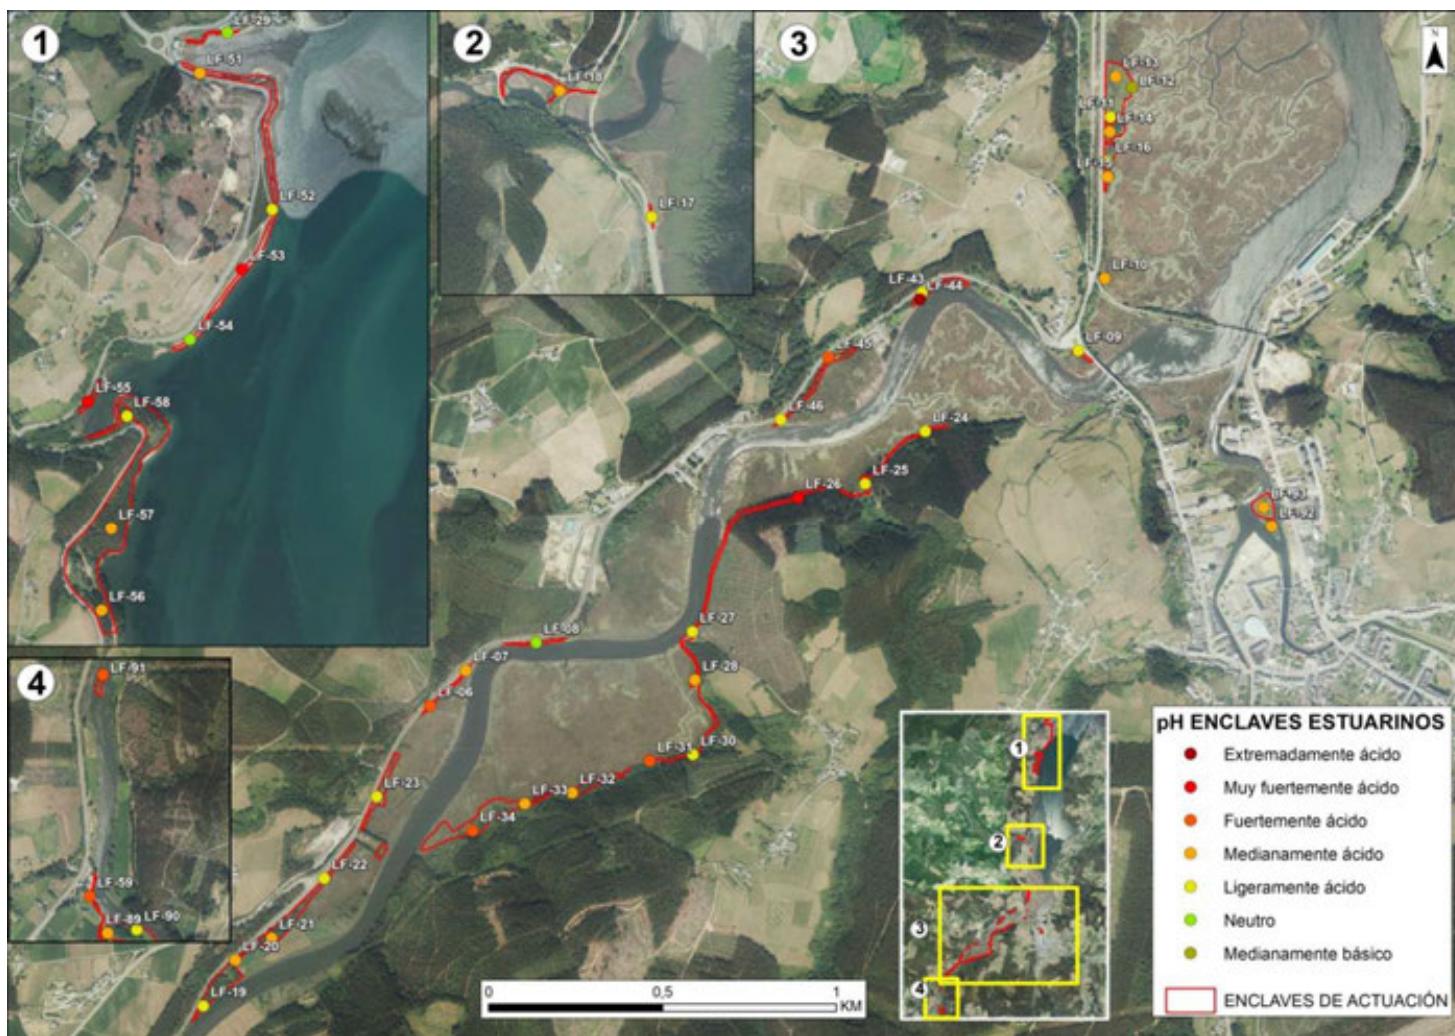
Figura 23. Resultados de pH obtenidos en los enclaves estuarinos.

En el otro extremo estaría la muestra LF-44 con un pH de 4,03, el más bajo de todas las muestras de la cuenca del río Eo, incluido en el intervalo de extremadamente ácido lo que supone condiciones muy desfavorables para el desarrollo de especies vegetales. Se encuentra en el área de trabajo Borde de marisma en Ribadeo (C1-02-06) en la unidad de marisma alta (Figura 23).

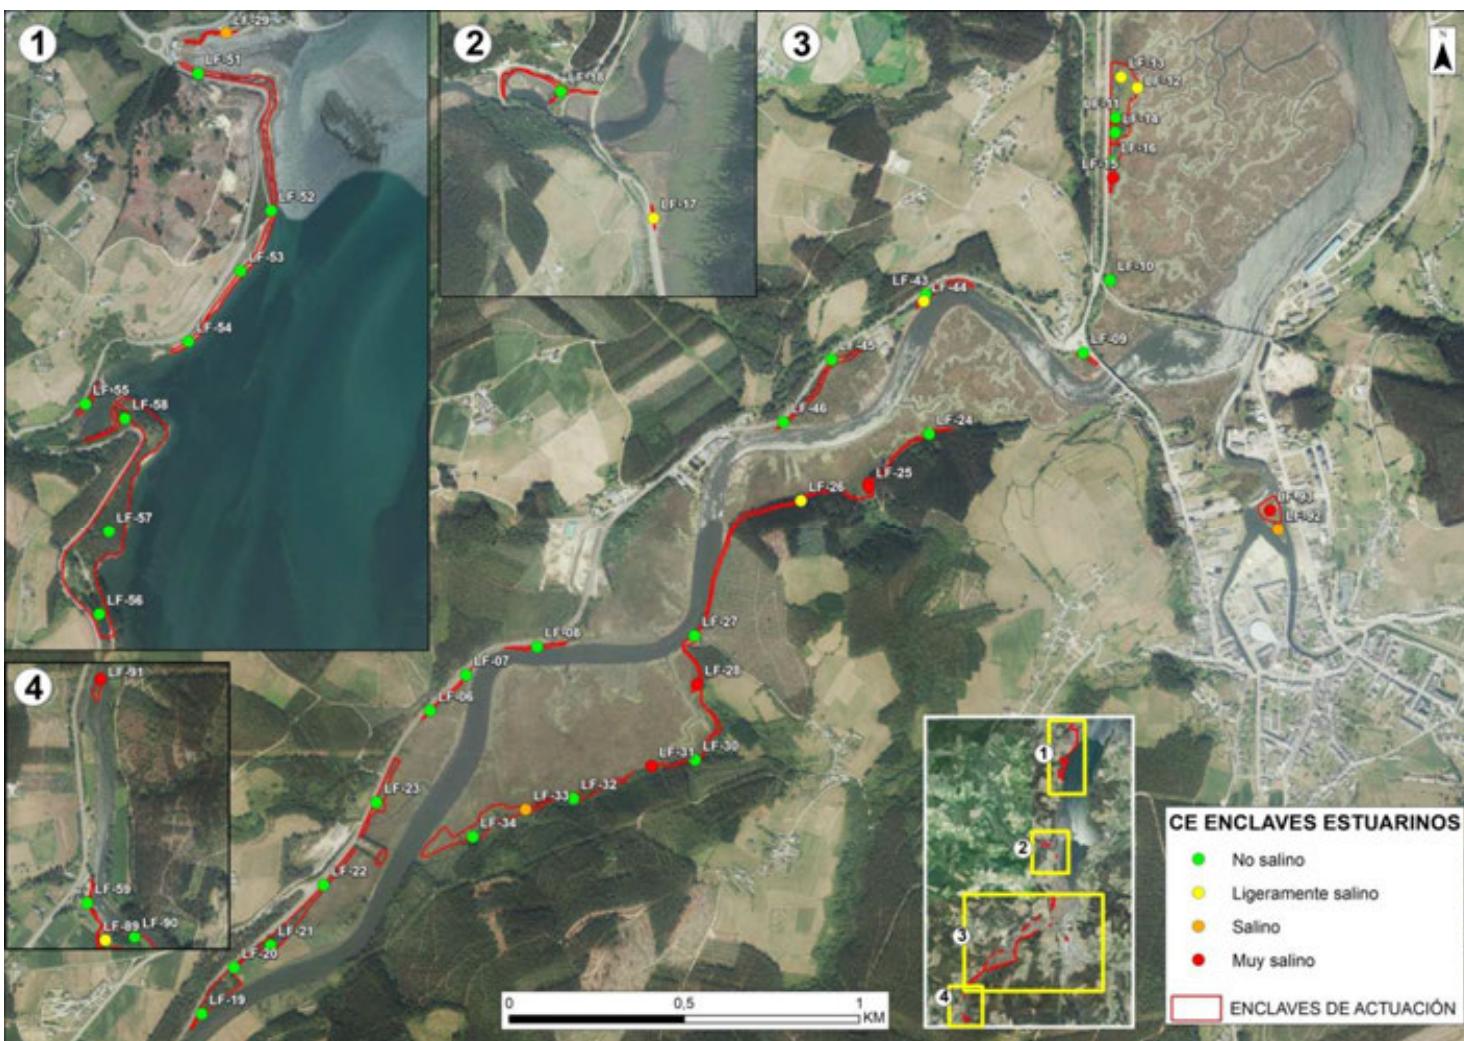
Figura 24. Resultados de CE obtenidos en los enclaves estuarinos.

Finalmente, las 6 muestras restantes, de carácter *muy salino*, obtenidas todas ellas en marisma, tanto alta como baja, son de suelos con altas concentraciones en sales que permitirán únicamente el desarrollo de especies adaptadas a estas concentraciones de salinidad (Figura 24).

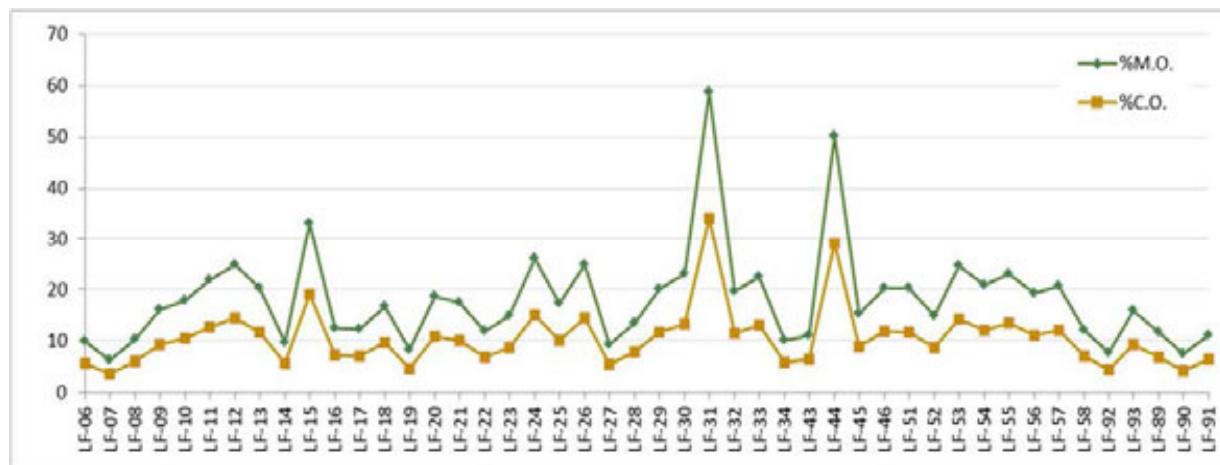
Figura 25. Gráfico con los resultados de porcentaje de materia orgánica y carbono orgánico obtenidos en los enclaves estuarinos.

Otro de los parámetros analizados ha sido la materia orgánica. Los valores obtenidos en esta analítica han sido muy heterogéneos, desde el 6,3% hasta el 58,7%, siendo 18,1% el valor promedio (Figura 25). El porcentaje de carbono orgánico (CO) sigue la misma tendencia que la MO al ser calculado a partir de ésta.

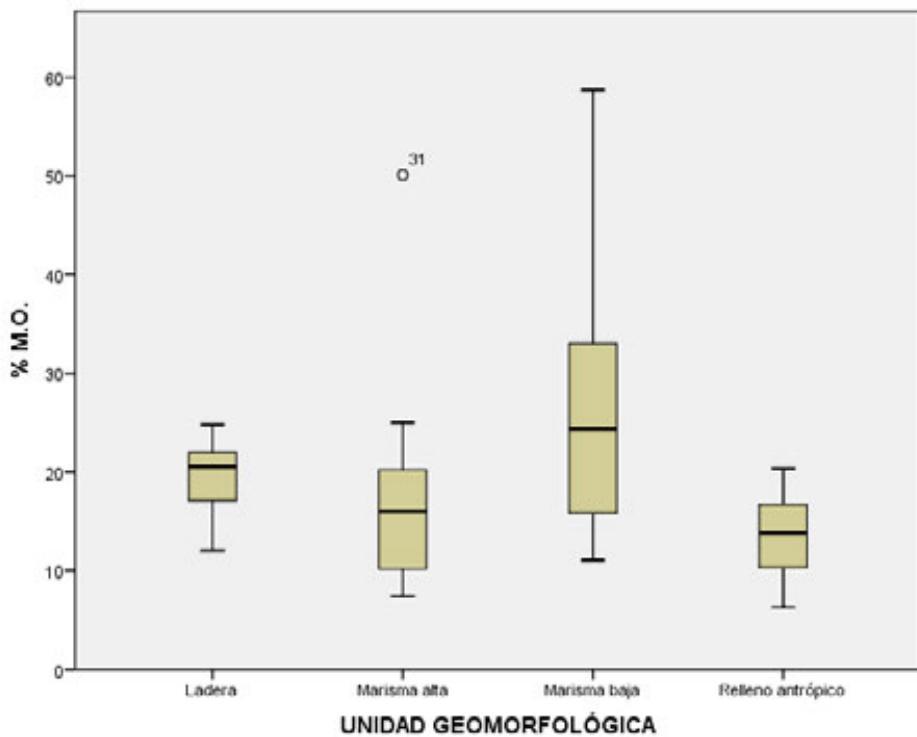
Figura 26. Gráfico de cajas con los resultados de porcentaje de materia orgánica relacionados con la unidad geomorfológica sobre la que se ubica la muestra. El outlier 31 se corresponde con la muestra LF-44. La muestra incluida en la categoría “contacto marisma alta y baja” se incluyó en la unidad de marisma alta a fin de simplificar el gráfico.

Atendiendo a las unidades geomorfológicas en las que se obtuvieron las muestras, se puede observar en la Figura 26 que los valores más altos obtenidos son, como cabe esperar, en la categoría de marisma baja. Hay que tener en cuenta que la materia orgánica es aportada al horizonte superficial por las plantas que crecen en ella y por la introducida por el agua marina durante el proceso de sedimentación, siendo por tanto esperable un mayor contenido en materia orgánica en las unidades de mayor inundabilidad mareal, en este caso, marisma baja (INDUROT, 2017). Cabe mencionar que es también en esta unidad donde se han obtenido los resultados con mayor variabilidad.

Mucho menos variables son los valores obtenidos en la categoría de ladera y de relleno antrópico, siendo superiores los valores de materia orgánica obtenida en la primera categoría que en la segunda. En una posición intermedia se encontraría la categoría de marisma alta, que sin tener en cuenta el valor extremo de la muestra LF-44, muestra una distribución bastante simétrica.
