**life  
fluvial**

LIFE16 NAT/ES/000771

## ACCIÓN A1: ESTUDIO HIDROGEOMORFOLÓGICO

### Enclaves de actuación de la cuenca del río Eo

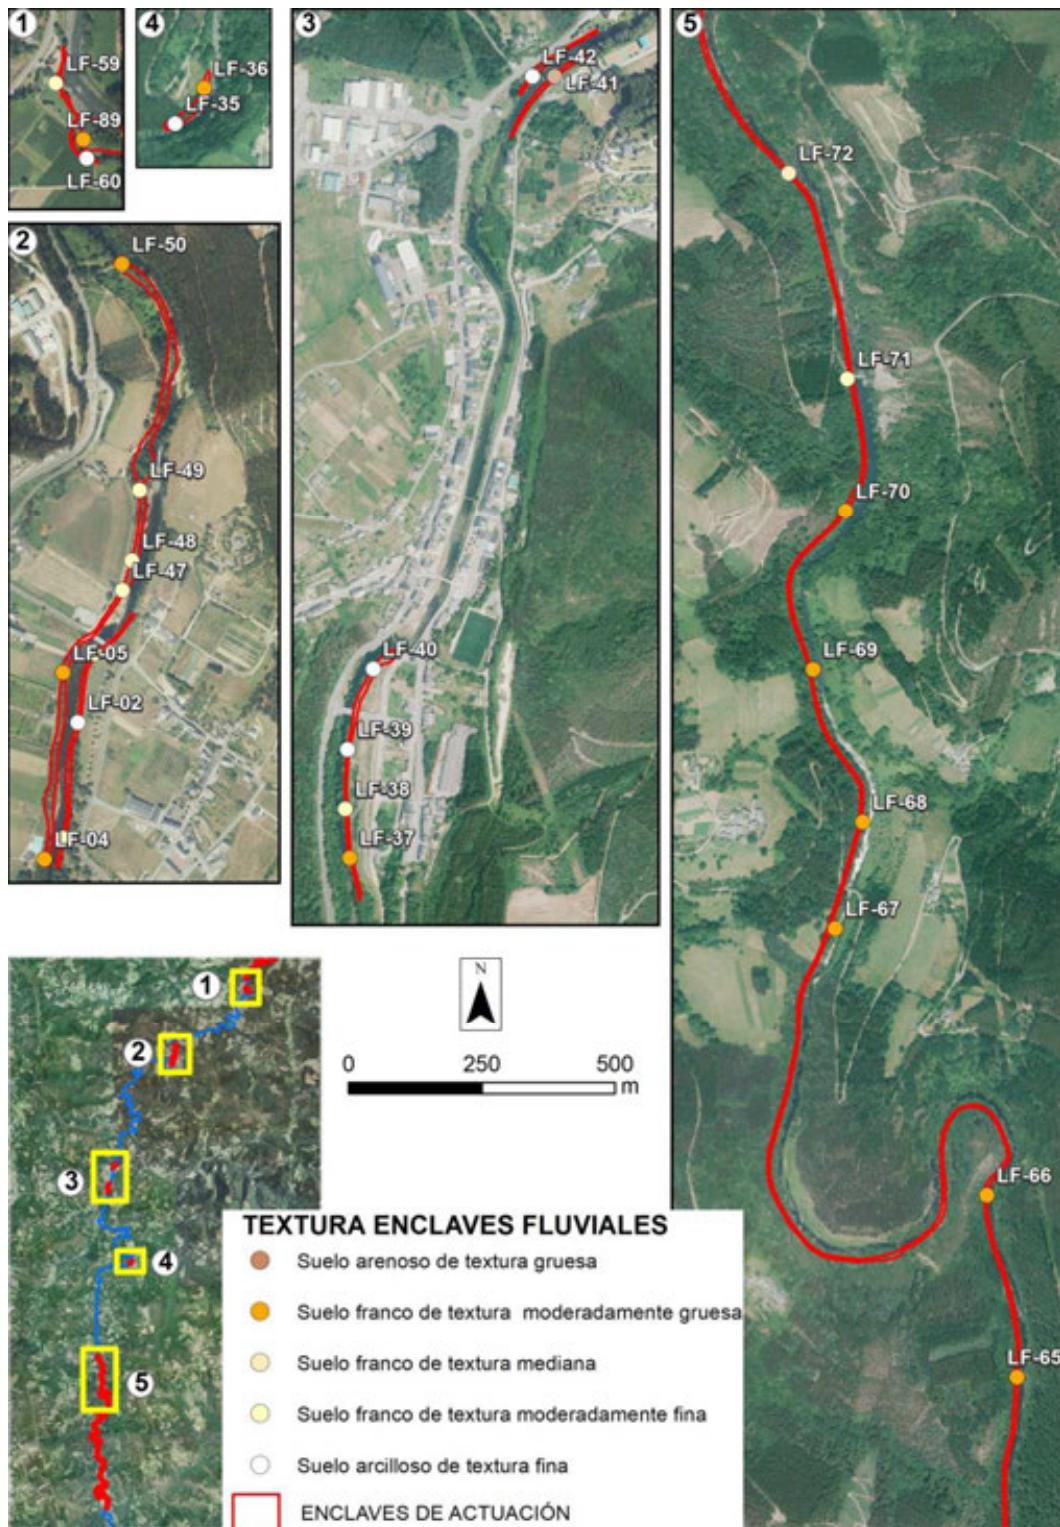
Figura 27. Texturas obtenidas en las muestras de suelo en los enclaves fluviales (1 de 2).

Salvo una muestra, las demás (97,8%) provienen de suelo de origen natural con pendientes variadas en función del emplazamiento y de la unidad geomorfológica, predominando las pendientes suaves (64,3%), seguidas de las acusadas (16,7%), de las medias (14,3%) y finalmente de las muy acusadas (4,8%). Las unidades geomorfológicas en las que se han sacado las muestras también han sido muy variadas, la mayoría, un 45,2%, se han tomado en la orilla, un 23,8% se han tomado en barras fluviales, un 16,7% en llanura aluvial y el 14,3% en riberas fluviales de zonas en las que el río Eo va totalmente encajado. Las texturas obtenidas han sido muy heterogéneas, aunque con carácter general se puede indicar que en los enclaves de la parte baja de la cuenca hay

un predominio de textura arcillo limosas, mientras que en los enclaves ubicados aguas arriba, en Meira y Ribeira de Piquín, la tendencia cambia y hay un predominio de las texturas franco arcillo limosas.

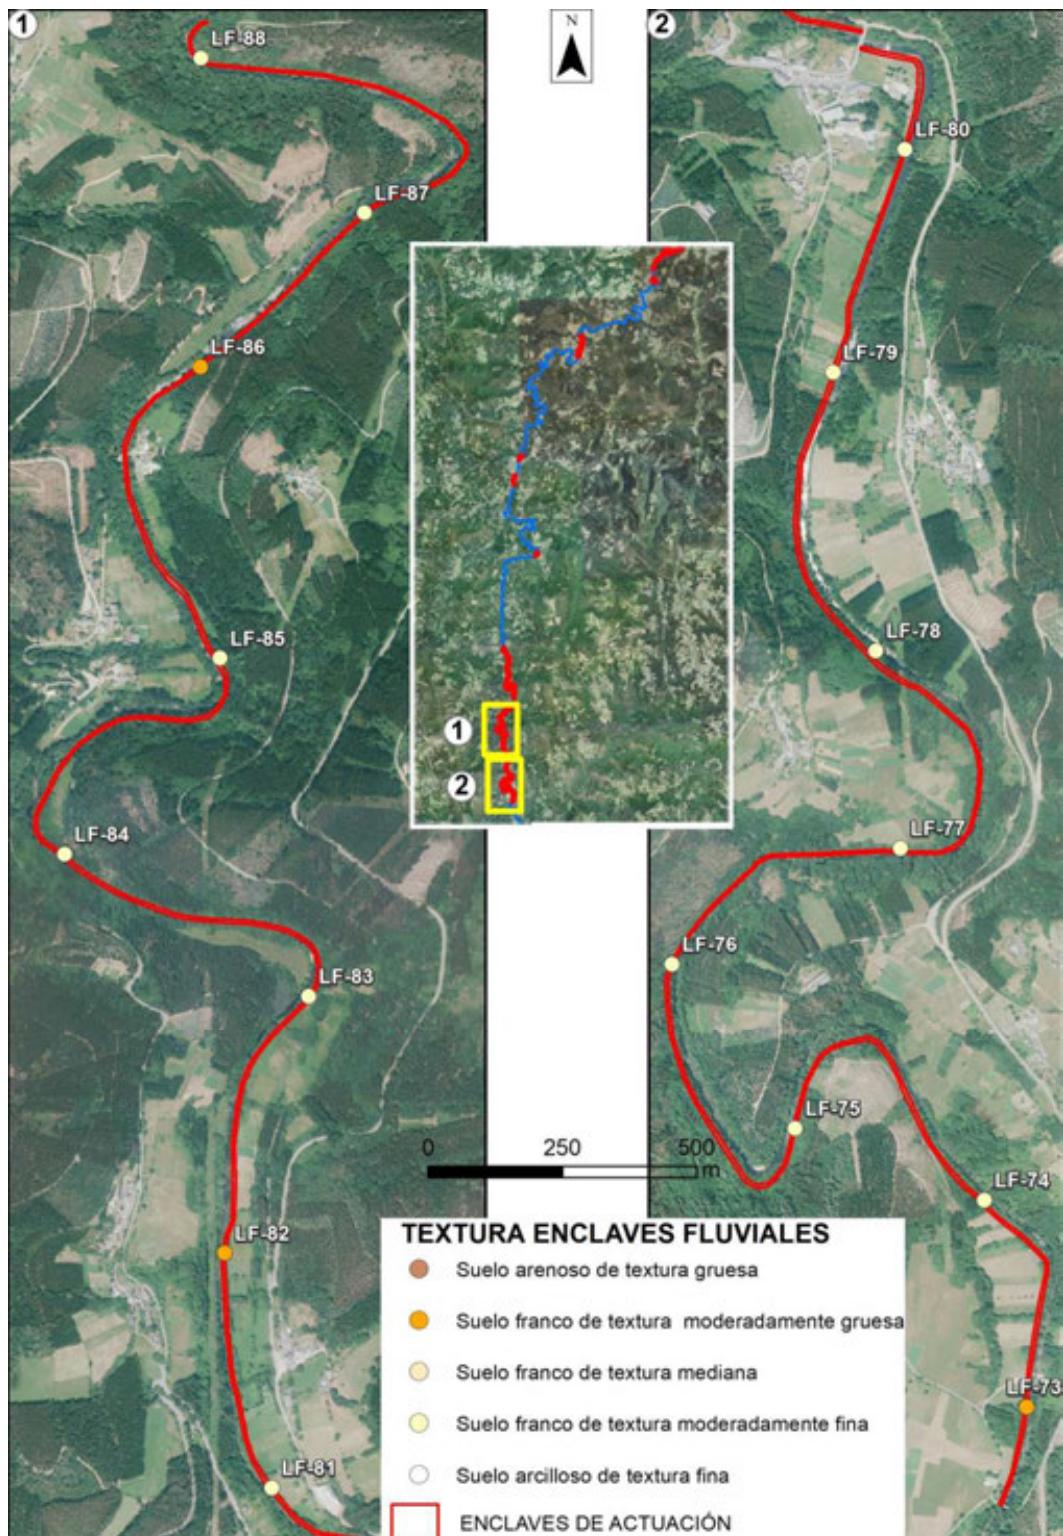
Figura 28. Texturas obtenidas en las muestras de suelo en los enclaves fluviales (2 de 2).

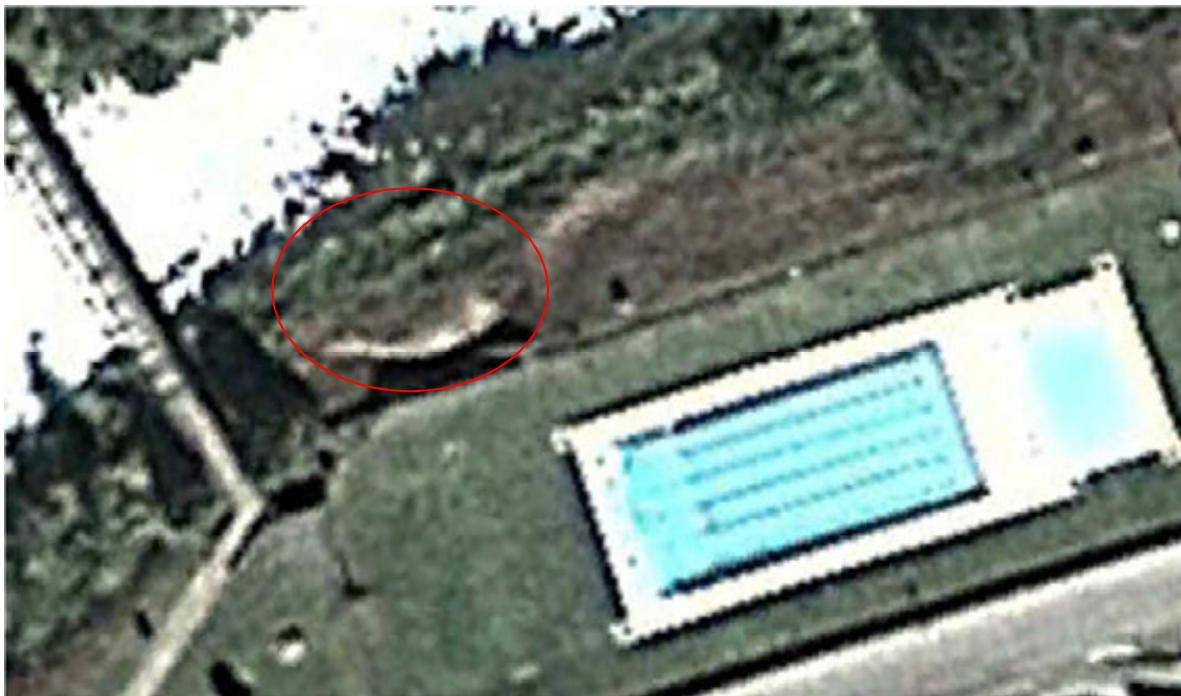
Figura 29. Con círculo rojo se señalan los signos de removilización del terreno en la zona donde se tomó la muestra.  
Fuente imagen: Digital Globe (25 de junio de 2012).

Possible relleno antrópico. Se han visto fotos aéreas del año 2012 en las que se ha identificado removilización de terrenos en la zona de toma de la muestra (Figura 29).

La muestra LF-41 es la única de origen antrópico. Indicar que aunque en campo se dudaba del origen del suelo, el análisis granulométrico con la lupa, el bajo contenido en materia orgánica que tiene a pesar de estar a una altura de aproximadamente 8 m

sobre el nivel del agua, el hecho de estar anexa a la piscina municipal y el haber detectado signos de removilización del terreno en la revisión de fotos históricas (Figura 29) ha hecho que se confirme la intervención humana en ese suelo.

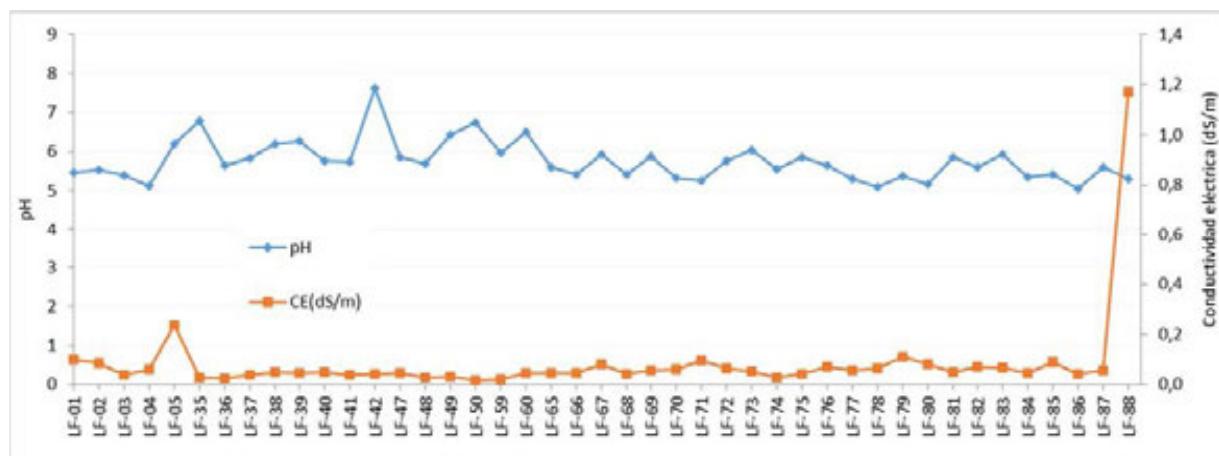
Figura 30. Gráfico con los resultados de pH y conductividad eléctrica (dS/m) obtenidos en las riberas fluviales.

En relación con la conductividad eléctrica todas las muestras salvo una tienen carácter *no salino* (Figura 30). En estos casos la conductividad eléctrica no supondría ninguna limitación a la hora de llevar a cabo plantaciones.

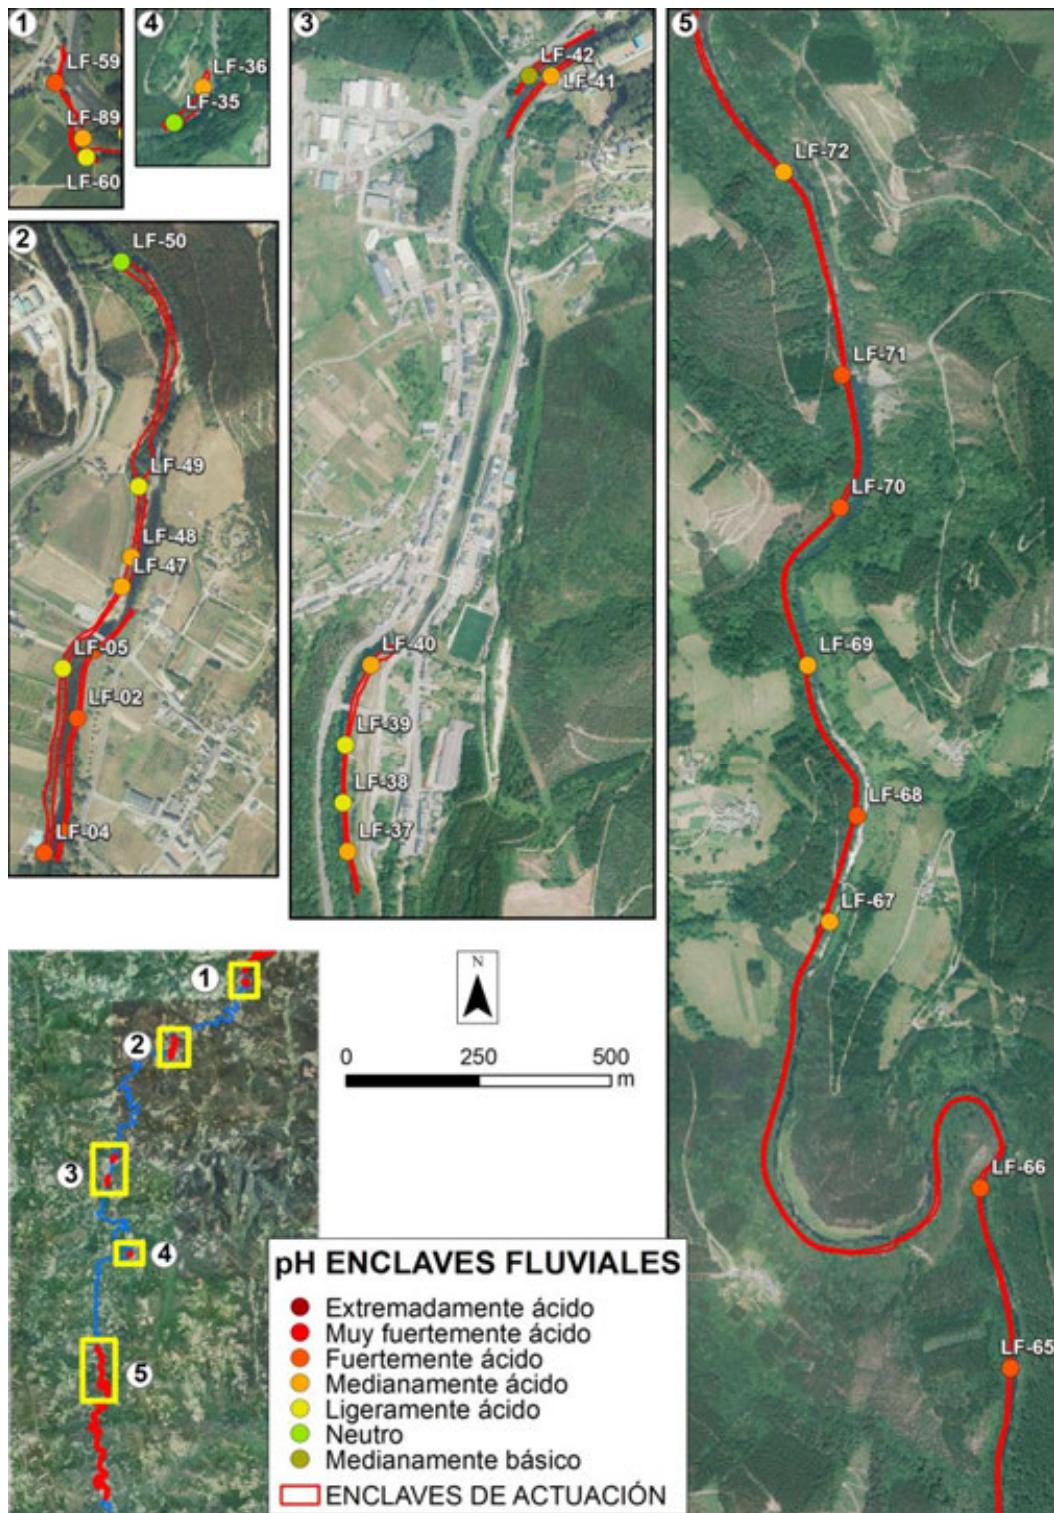
Figura 31. pH obtenidos en las muestras de suelo de los enclaves fluviales (1 de 2).

En ambiente básico, estaría la muestra LF-42, con un pH de 7,62 incluido en el intervalo de medianamente básico, por lo que podría causar que en el suelo hubiese exceso de  $\text{CaCO}_3$ , lo que disminuiría la disponibilidad de P y B y provocaría una deficiencia creciente de Co, Cu, Fe, Mn y Zn. Se encuentra en el área de trabajo Ribera fluvial en A Pontenova (Figura 31) en la unidad geomorfológica de llanura aluvial.

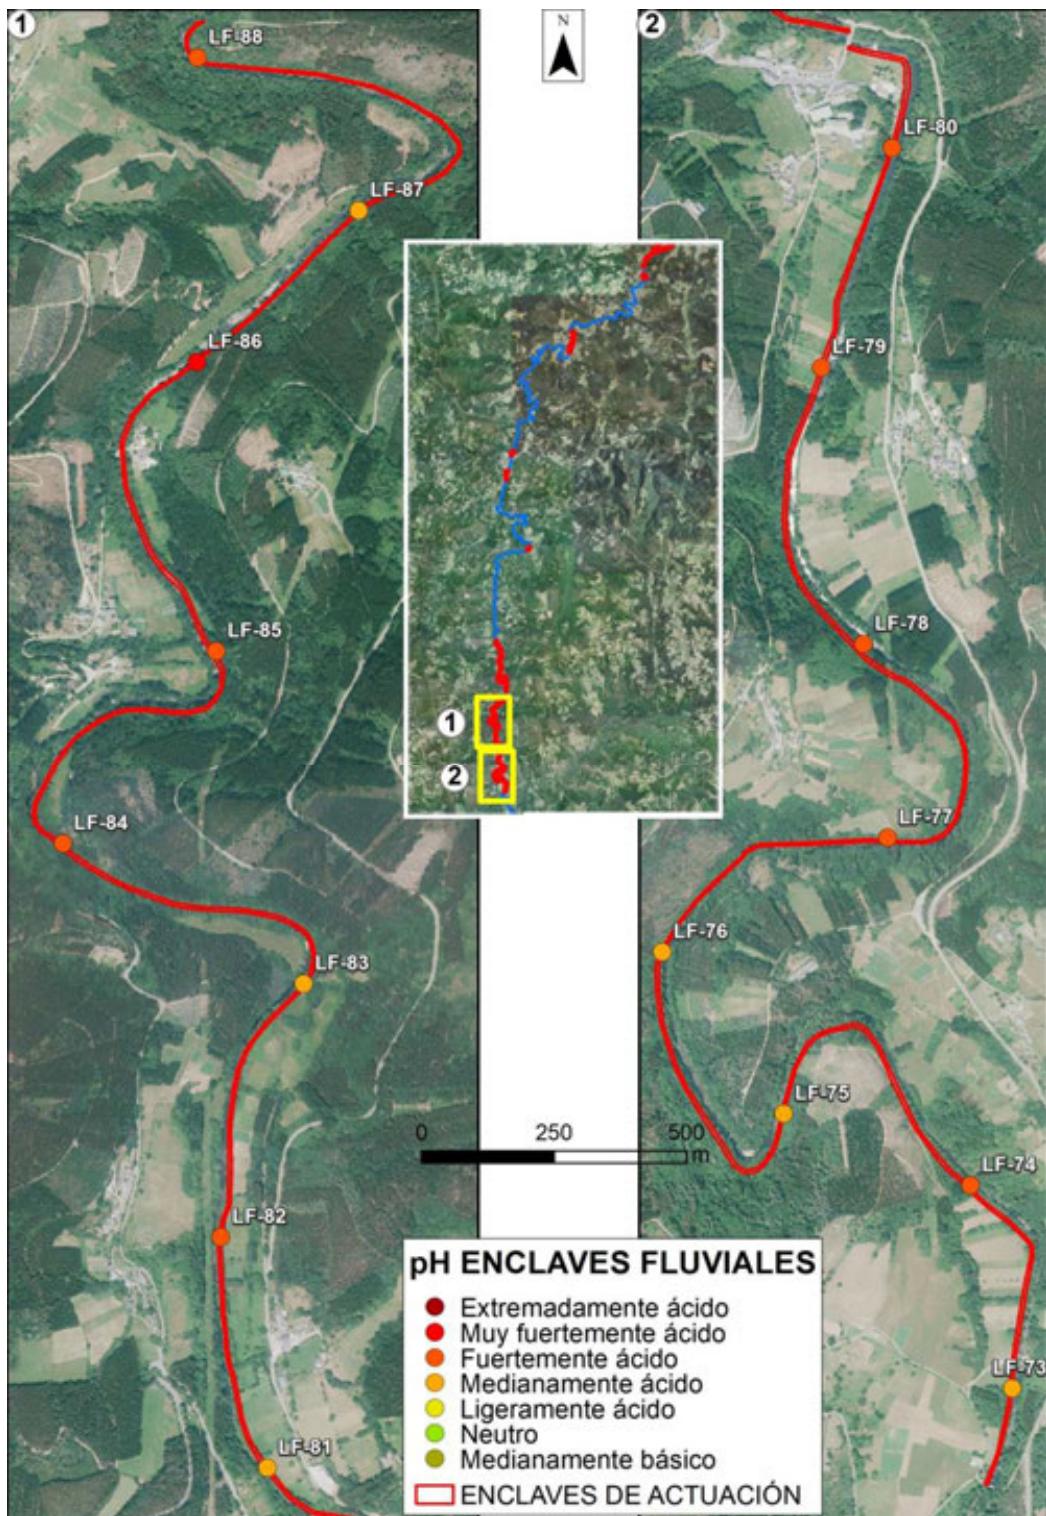
Figura 32. pH obtenidos en las muestras de suelo de los enclaves fluviales (2 de 2).

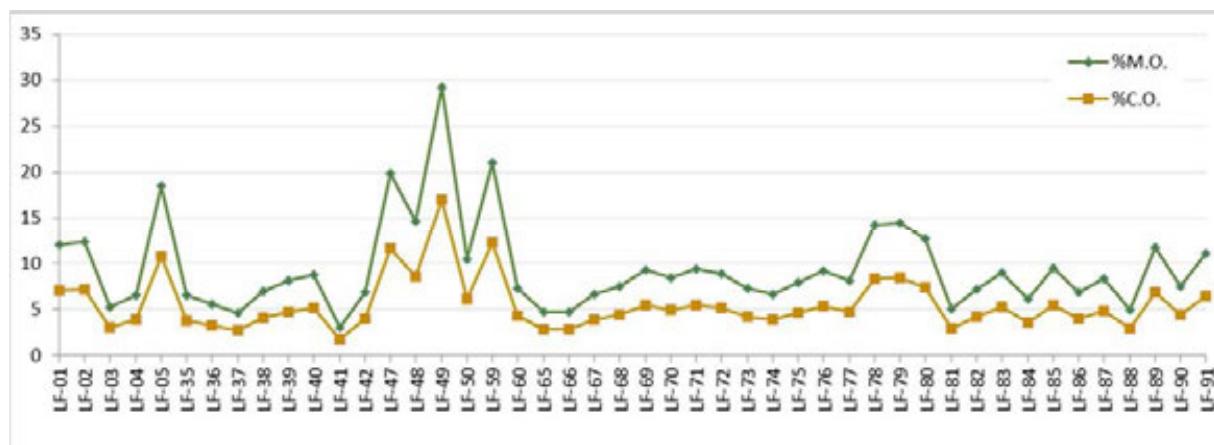
Por otro lado, los valores obtenidos en la analítica de materia orgánica han sido muy heterogéneos, desde el 3% hasta el 29,2%, siendo 9,4% el valor promedio (Figura

33). El porcentaje de carbono orgánico (CO) sigue la misma tendencia que la MO al ser calculado a partir de ésta.

Figura 33. Gráfico con los resultados de porcentaje de materia orgánica y carbono orgánico obtenidos en las riberas fluviales.

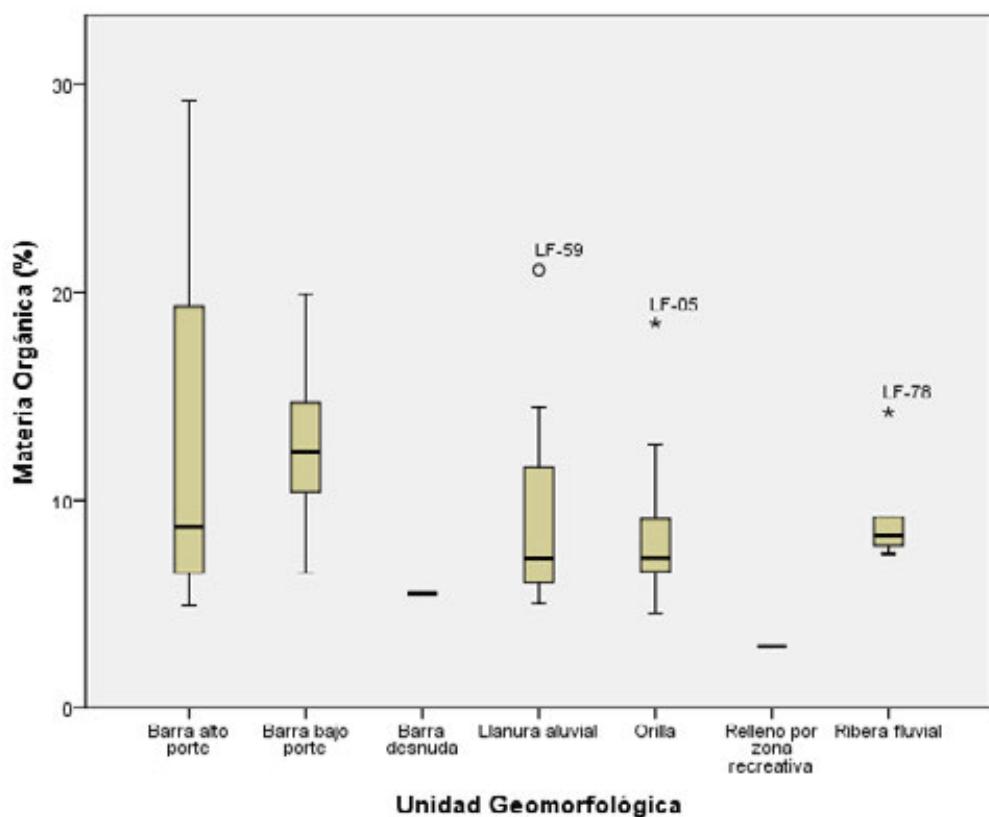
Si atendemos a las unidades geomorfológicas, como se puede observar en la Figura 34, la variabilidad en los resultados obtenidos se mantiene sobre todo en las muestras de la unidad de *barra de alto porte*.

Un caso especial lo constituyen las barras de bajo porte en donde se han obtenido valores medios elevados de materia orgánica. Analizando en detalle las muestras se ha observado que las que provocan este incremento proceden de una barra ubicada en el área de trabajo Riberas fluviales en San Tirso de Abres, por lo que se requeriría de un análisis de más detalle para saber de dónde proceden esos aportes de materia orgánica.

Figura 34. Gráfico de cajas con los resultados de porcentaje de materia orgánica en los enclaves fluviales relacionados con la unidad geomorfológica sobre la que se ubica la muestra.

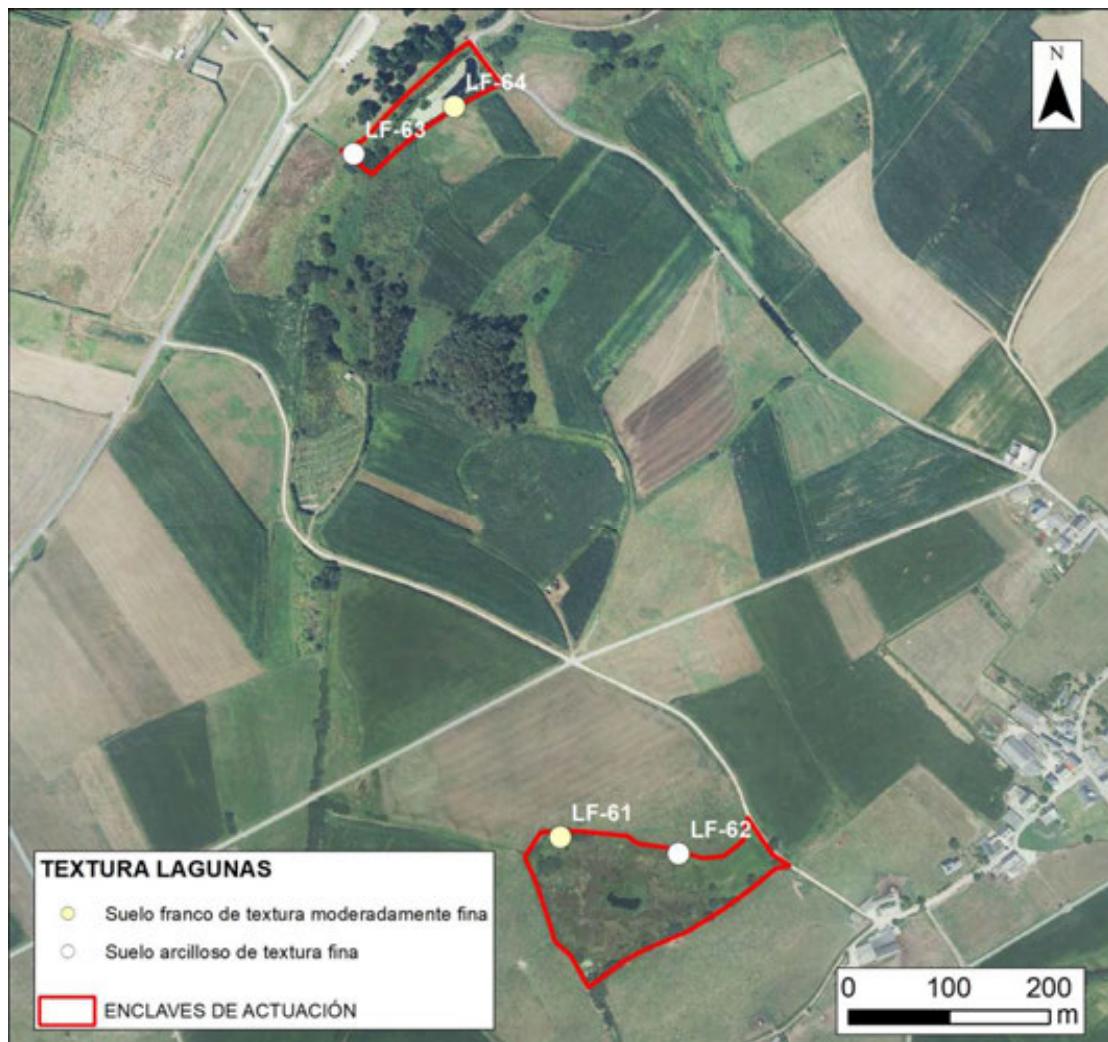
En relación con la textura, todas las muestras son de textura fina, en una de las muestras de cada laguna predominan las arcillas, mientras que en la otra, también aparecen en mayor o menor medida, las arenas y limos (Figura 35).

Figura 35. Texturas obtenidas en las muestras de suelo en las lagunas.

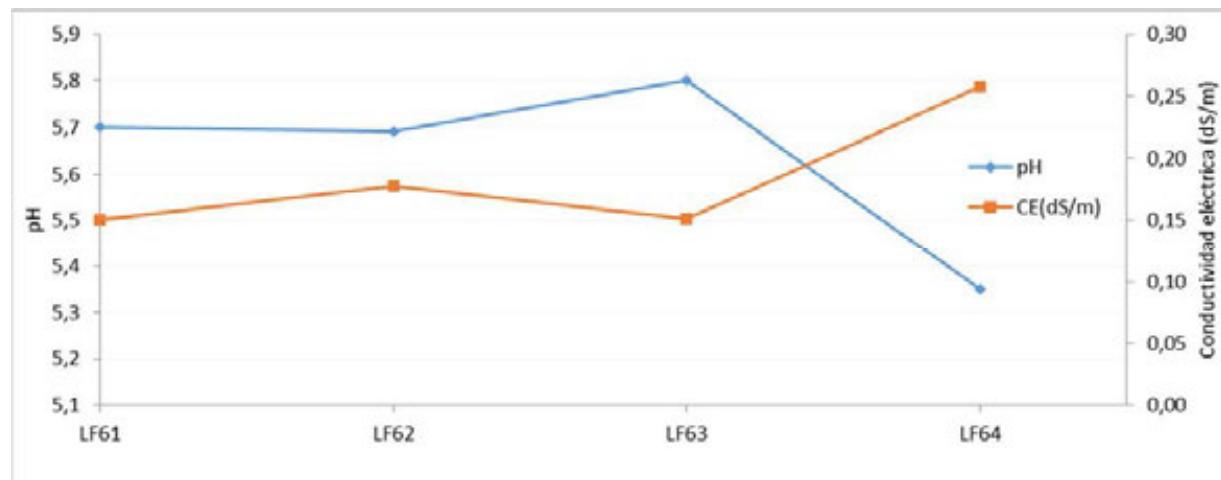
En relación con el análisis químico de las muestras, los pH obtenidos son todos de carácter ácido, más concretamente son todos inferiores a 5,80 y el valor medio es 5,63 (Figura 36). Por tanto todos son medianamente ácidos, salvo la muestra LF-64 ubicada en la laguna de Arnao que es fuertemente ácida (Figura 37).

Figura 36. Gráfico con los resultados de pH y conductividad eléctrica (dS/m) obtenidos en las lagunas.

La conductividad eléctrica (CE) obtenida ha sido en todos los casos inferior a 0,35 dS/m, umbral que marca los primeros indicios de salinidad, siendo el valor medio obtenido de 0,18 dS/m, es decir, son suelos no salinos (Figura 36). Estos valores obtenidos en la CE no van a limitar, en ningún caso las plantaciones a llevar a cabo.

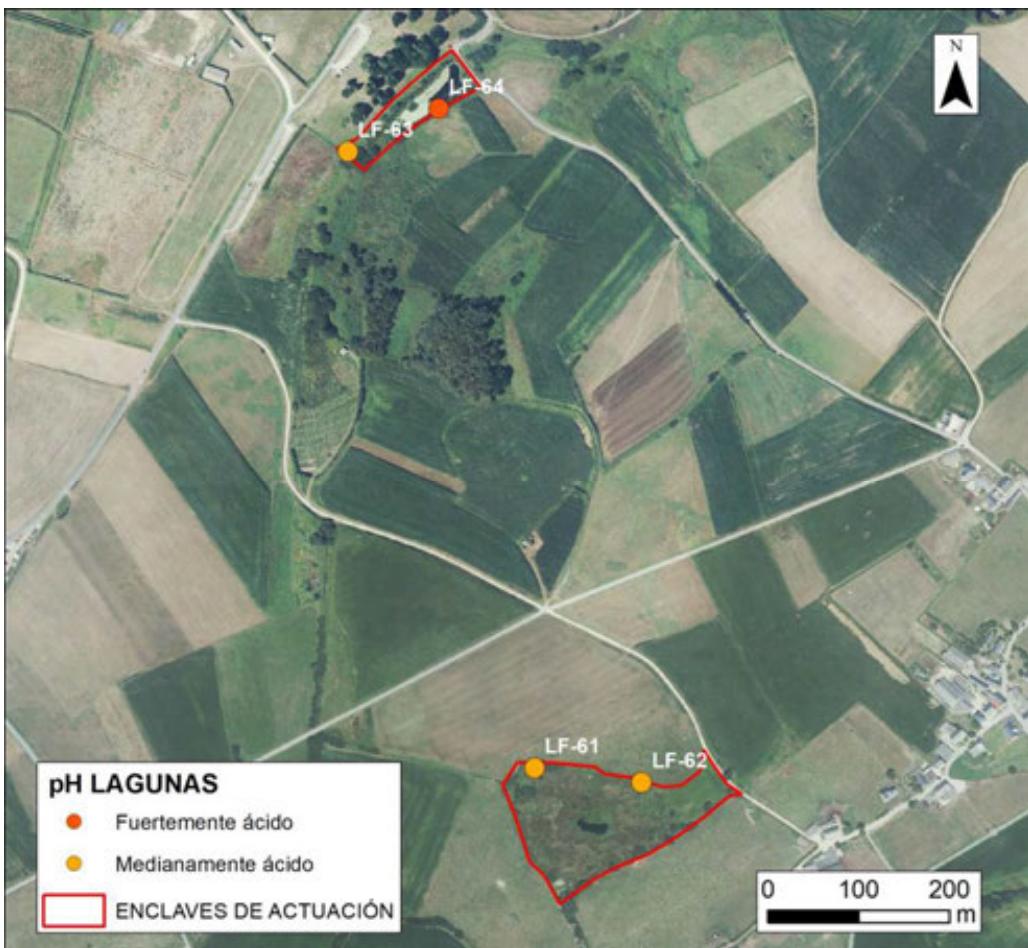
Figura 37. Valores de pH obtenidos en las muestras de suelo de las lagunas.

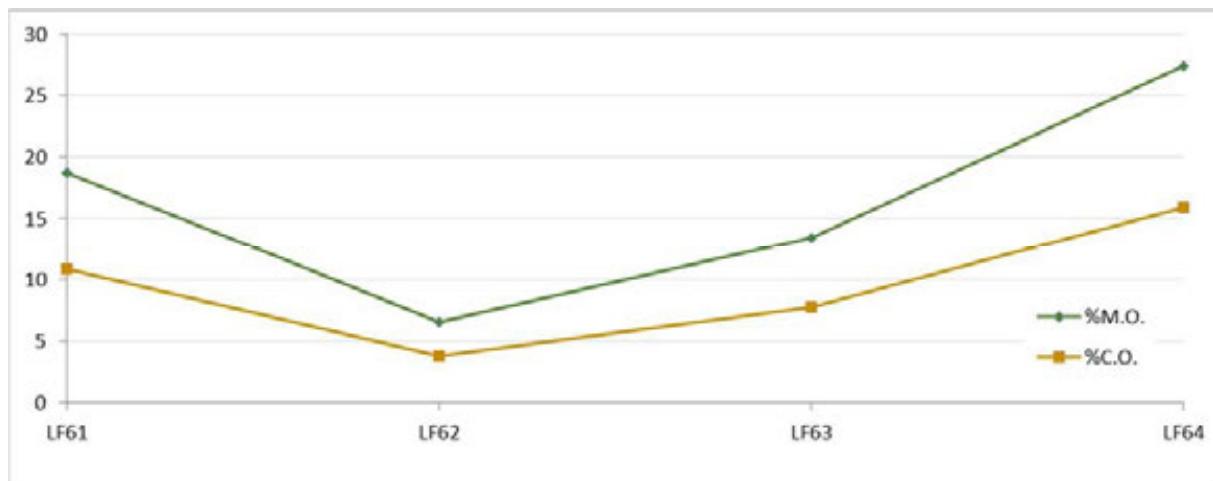
Los resultados en relación con la materia orgánica (MO) han sido muy heterogéneos variando desde el 6,5% obtenido en una de las muestras de la laguna de Arnao hasta el 27,4% obtenido en una de las muestras de Villadún, siendo 16,5% el valor promedio de las muestras obtenidas en lagunas. El porcentaje de carbono orgánico (CO) sigue la misma tendencia que la MO al ser calculado a partir de ésta.

Figura 38. Gráfico con los resultados de materia orgánica y carbono orgánico expresado en porcentaje.
